Tilstandsrapport

Fritidsbolig

Svartvika 1, 2232 TOBØL

Oppdragsnr.: 10816-24105

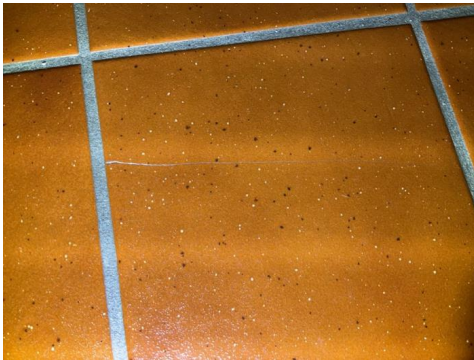
TG 2 Gulvfliser

Entre/gang har fliser.

Det ble påvist sprekke i 1 gulvflis.

Ved bom i fliser er det fare for at flisene sprekker/løsnar over tid.

- Det må foretas tiltak for å lukke avviket.

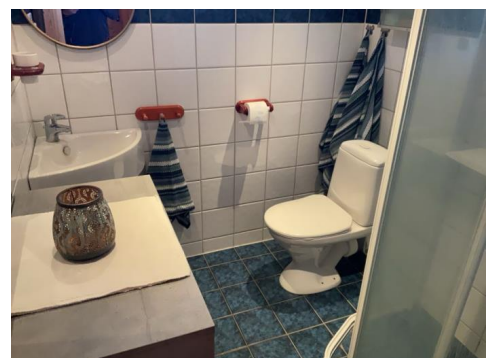
Baderommet har standard fra byggeåret.
Det er ikke fremlagt noe dokumentasjon på baderommet.

- Det er mulighet for at det kan forekomme vannlekkasje på våtrommet hvor vann ikke vil gå til sluk.
- Det er påvist at høydeforskjell fra topp slukrist til gulv/synlig topp membran ved dørterskel er mindre enn 25 mm.
- Det er påvist at noen fliser har bom (hulrom under).

Det må etableres spalte i terskel dusjnise for å lede evt. lekkasjevann fra andre installasjoner til sluk.

- Overvåk tilstanden jevnlig. For å få tilstandsgrad 0 eller 1 må tettesjiktet skiftes ut, men tidspunktet for når dette er nødvendig er vanskelig å si noe om.
- Installering av tett dusjkabinett anbefales.

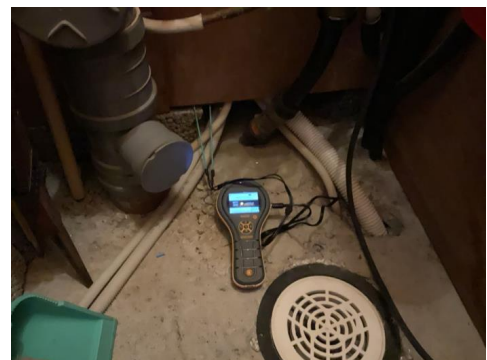
TG 0 Fukt i tilliggende konstruksjoner

Hulltaking var ikke nødvendig da vegg fra teknisk rom mot bad/dusjnise var åpen.

Det ble målt fuktighet i trepanel på vegg bak dusjnise og det ble ikke påvist unormale fuktverdier.

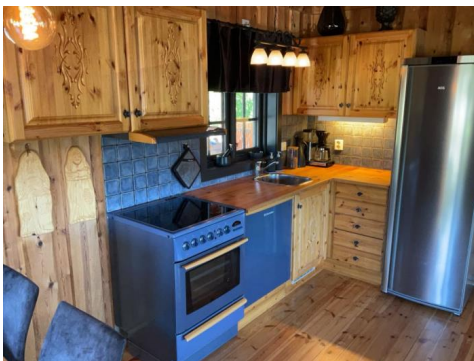
- Det er påvist at eventuelt lekkasjevann fra rør i rør system ikke ledes til sluk eller annen kompenserende løsning.
- Det mangler tettemuffer i enden av varerør på rør-i-rør-system.

Det mangler tettemuffer på varerør i kjøkkenbenk.
Det mangler membran/lekkasjesikring på gulv i kott/teknisk rom. Ved vannlekkasje er det fare for at vann kan trenge inn i vegg-/gulvkonstruksjonen.

- Det bør foretas tiltak på anlegget som sikrer bedre løsning på eventuelt lekkasjevann fra rør i rør system.
