# Tilstandsrapport

Boligbygg med flere boenheter

Vallejordet 39, 2850 LENA

Befaringsdato: 04.07.2025

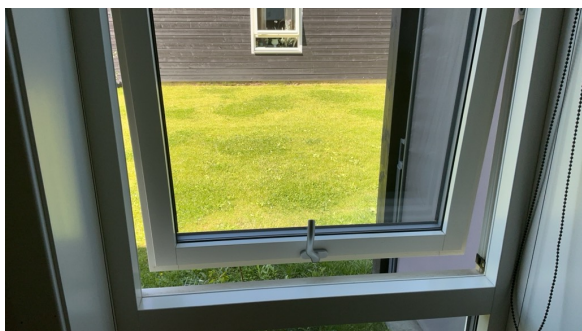
### TG 0 Vinduer

Trevinduer med 3-lags energiglass.

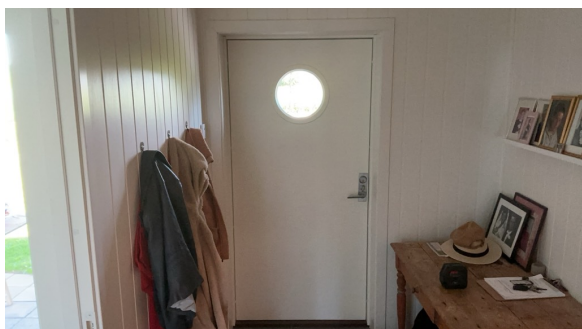
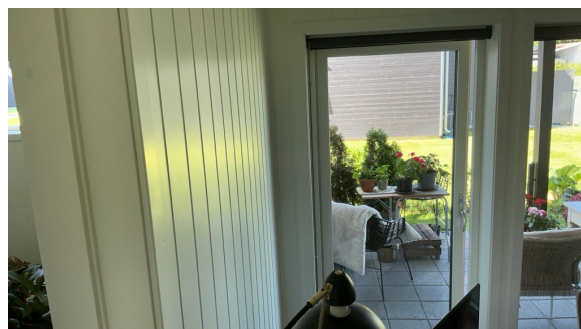
### TG 0 Dører

Ytterdør i treverk med 2-lags energiglass.  
Balkongdører med 3-lags energiglass.

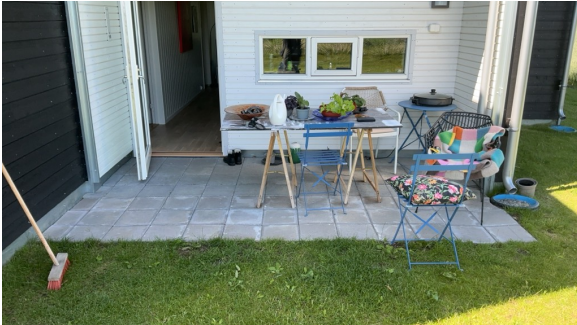
### TG 1 Balkonger, terrasser og rom under balkonger

Platting med utgang fra stue: Utført i betongheller direkte på grunn. Delvis overbygd. Glassvindu på en side.  
Platting med utgang fra kjøkken: Utført i betongheller direkte på grunn. Delvis overbygd.

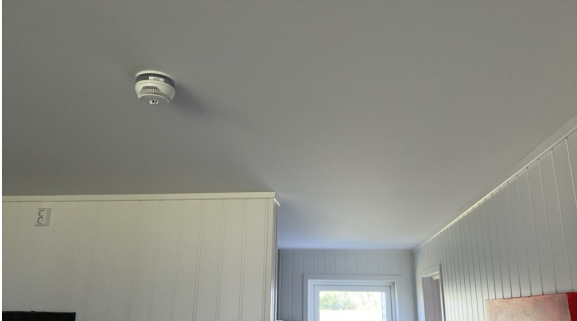
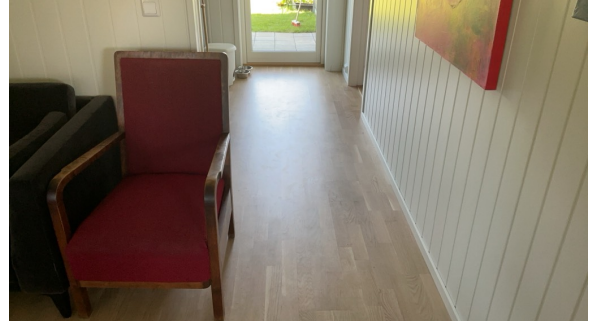
### TG 1 Overflater

Innvendige overflater er hovedsakelig preget av:

Vegg: Panelplater.

Himling: Malte glatte flater.

Gulv: Parkett. Det kan være enkelte skader/slitasjer som betraktes som mindre overflateskader. Slike skader blir ikke spesifisert, vurdert eller bemerket.

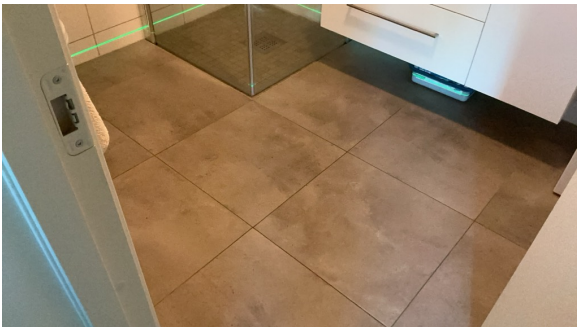
### TG 0 Overflater Gulv

Gulv: Fliser, med varme.  
Vannbåren varme i gulv, med varmekabler med termostat lagt over slik at det kan være varme på badet selv om sentralfyring er avskrudd.  
Fallforhold på gulvet er målt og funnet tilfredsstillende. Ved enkle fuktsøk ble det ikke registrert unormale verdier. Det dusjes direkte på gulv/vegg, noe som gir økt belastning på konstruksjonene.

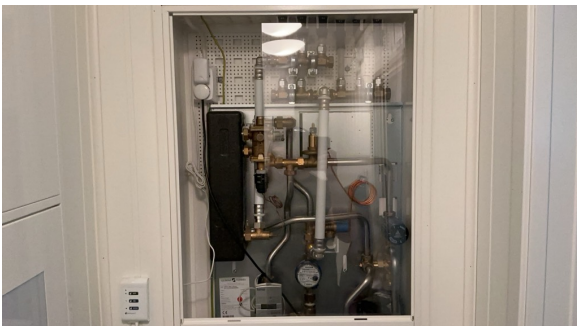
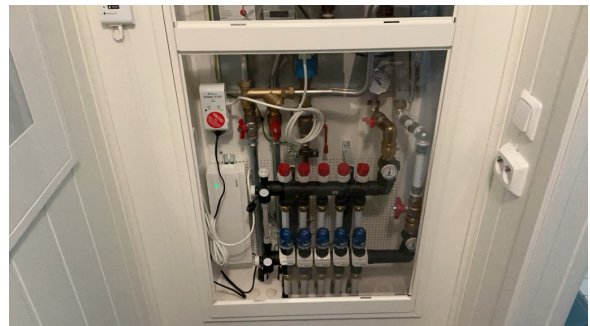
### **TG 0** Vannledninger

Synlige vannrør i: Plast, rør-i-rør. Innvendig hovedstoppekran er plassert i skap i teknisk rom. Anlegget er ikke teknisk vurdert. Jeg er ikke VVS fagmann, kontakt rørlegger for evt. nærmere kontroll av anlegget. Bunnledningene og utvendige ledninger er nedgravd og ikke tilgjengelig for inspeksjon.

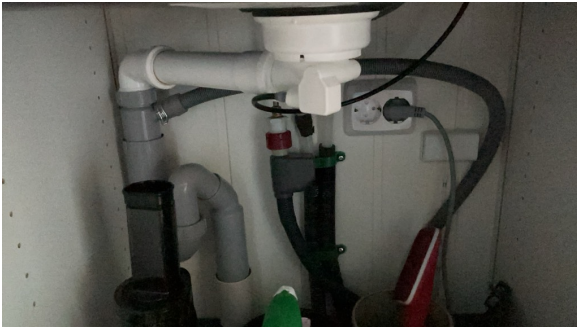
### **TG 0** Avløpsrør

Synlige avløpsrør i: Plast. Anlegget er ikke teknisk vurdert. Jeg er ikke VVS fagmann, kontakt rørlegger for evt. nærmere kontroll av anlegget. Bunnledningene og utvendige ledninger er nedgravd og ikke tilgjengelig for inspeksjon.

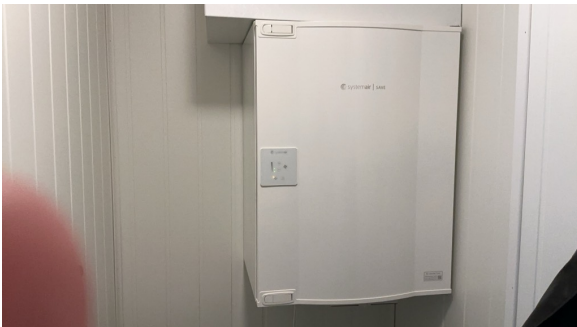
## TG 0 Ventilasjon

Ventilasjonen består av balansert ventilasjon. Vifter sørger for både tilførsel og avtrekk av ventilasjonsluften.

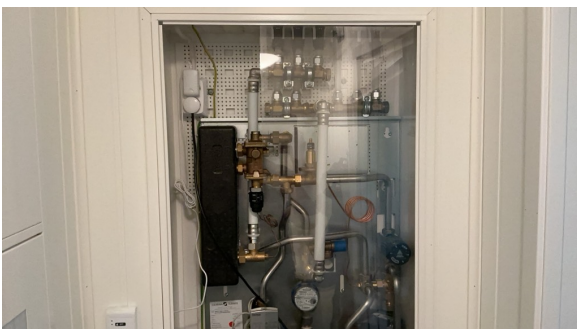
## TG 0 Vannbåren varme

Vannbåren varme: Jeg er ikke fagperson på slike anlegg, anlegget er vurdert ut fra et det fungerer. Kontroll av fagperson anbefales på generelt grunnlag.
