# Tilstandsrapport

Enebolig

Rollagvegen 279, 3658 MILAND

Befaringsdato: 12.02.2025

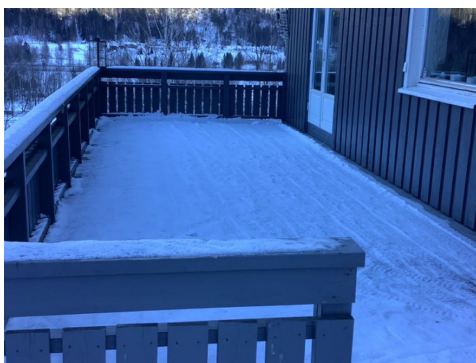
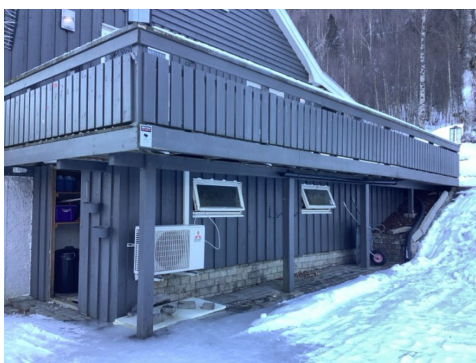
## ! TG 3 Utvendige trapper

- Rekkverk må monteres for å lukke avviket.
- Det bør foretas nærmere undersøkelser av utvendige trapper når de er snøfri.

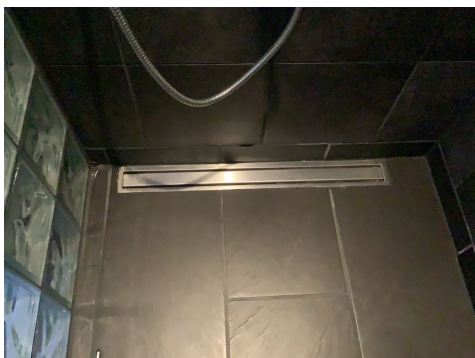
## ! TG 2 Sanitærutstyr og innredning

- Det er ikke påvist tilfredsstillende løsning for å synliggjøre lekkasje fra innebygget susterne.

- Det må gjøres tiltak for å lukke avviket.

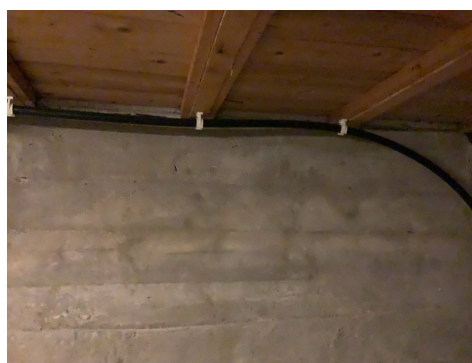
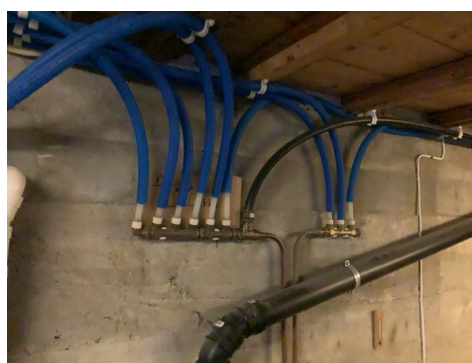
#### ! TG 2 Vannledninger

- Det er påvist at eventuelt lekkasjevann fra rør i rør system ikke ledes til sluk eller annen kompenserende løsning.

- Det bør foretas tiltak på anlegget som sikrer bedre løsning på eventuelt lekkasjevann fra rør i rør system.

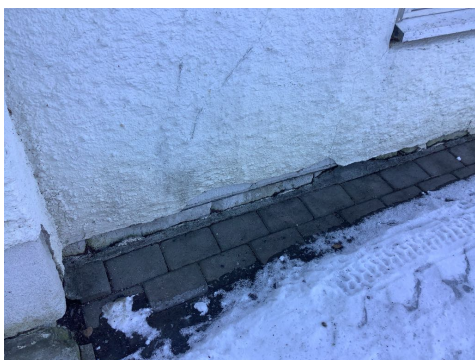
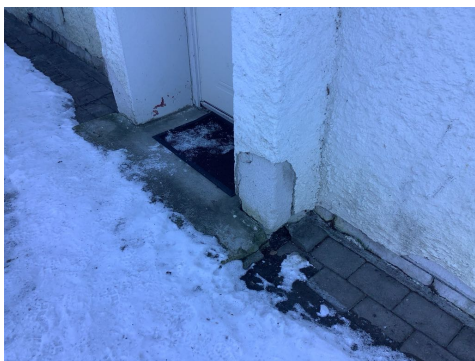
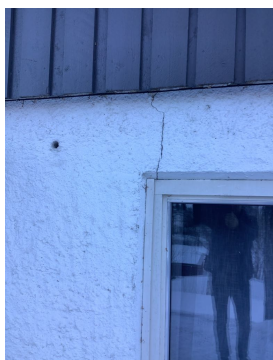
- Grunnmuren har sprekkdannelser.

- Påviste skader må utbedres.
- Lokal utbedring må utføres.

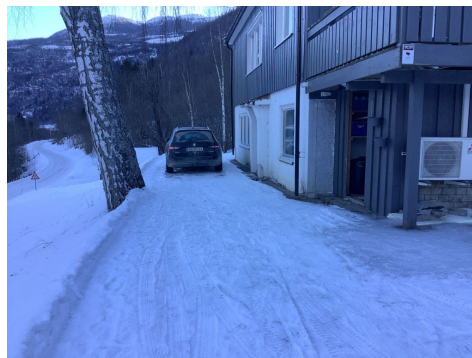
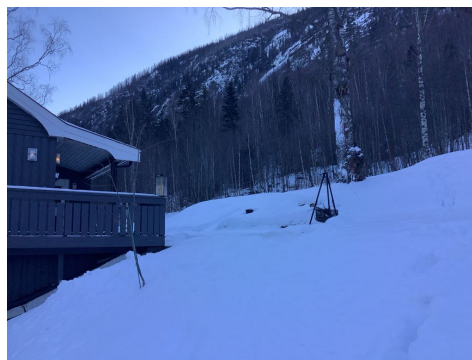
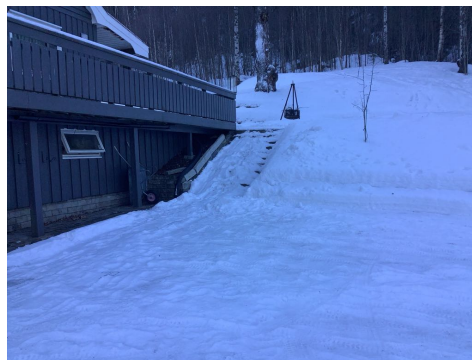
## ! TG 2 Utvendige vann- og avløpsledninger

Utvendige avløpsrør er av støpejern og er fra 1954. Det er septiktank med overløp til grøft. Utvendige vannledninger er av plast (PEL) Det er privat grunnboret brønn.

- Det er ikke behov for utbedringstiltak siden anlegget fungerer i dag, men ut ifra alder kan skader plutselig oppstå på eldre anlegg.
