# Tilstandsrapport

Enebolig

H. Halvorsens vei 45, 1734 HAFSLUNDSØY

Befaringsdato: 26.05.2025

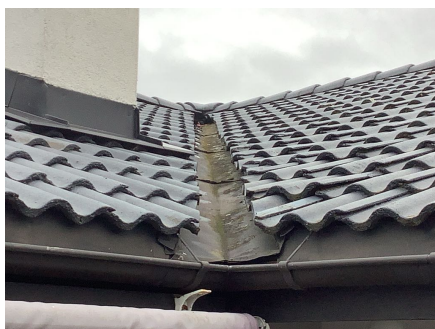
Lite omlegg på deler av takstein.

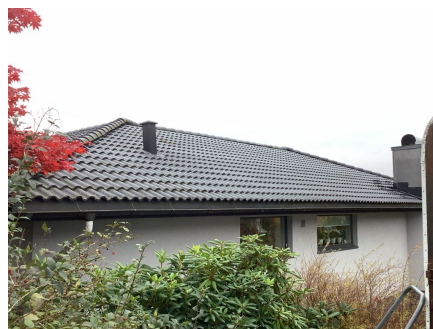
Værslitasje i gradrenne. Bør sees på.

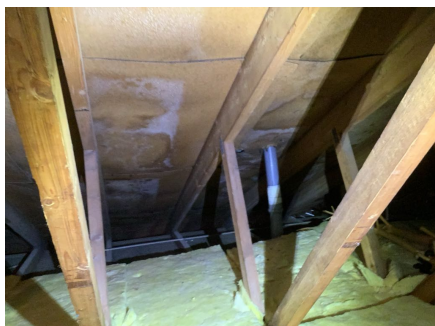
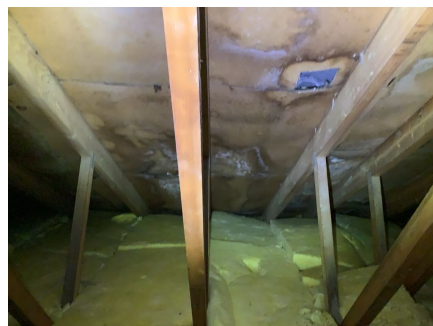
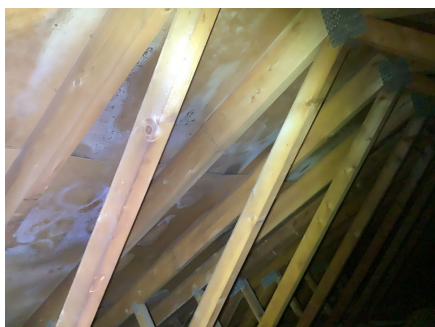
Sutak ved innvendig gradrenner er skadet og må byttes.

Ødelagt sutakplate ved innvendig gradrenne

Lufting/ventilering bør forbedres. Tett alt opp til loftet slik at det ikke stiger varm luft opp - gjennomføringer, loftsluke, spotlights og avluftning.

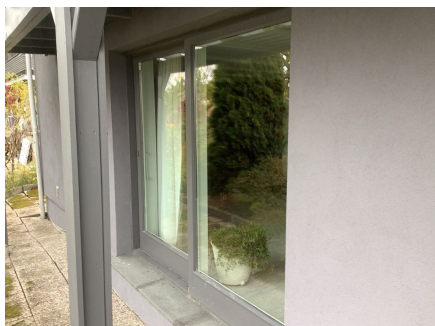
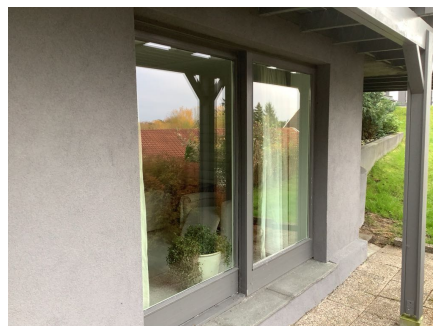
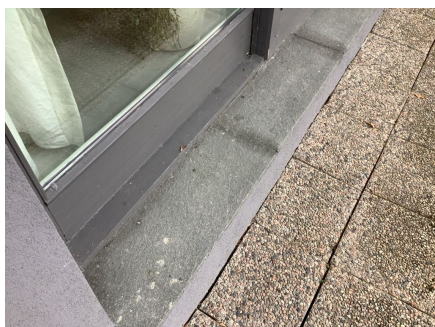
## TG 2 Skyvedør kjellerstue

- Det er påvist avvik rundt innsettingsdetaljer.

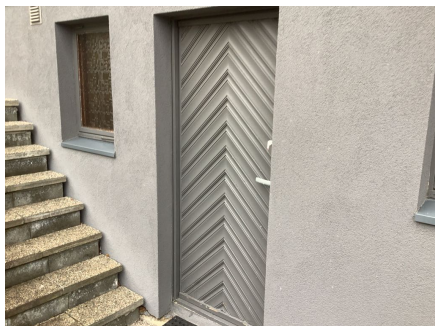
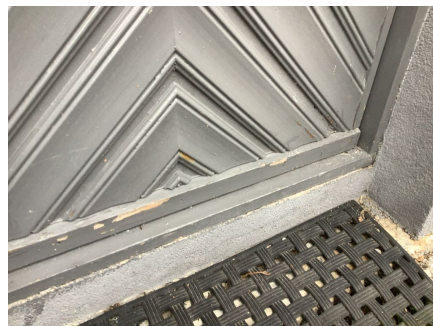
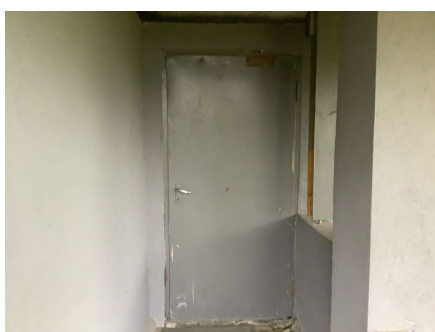
## TG 2 Ståldør og tredør

- Karmene i dører er værslitte utvendig og det er sprekker i treverket.

- Det må foretas lokal utbedring.

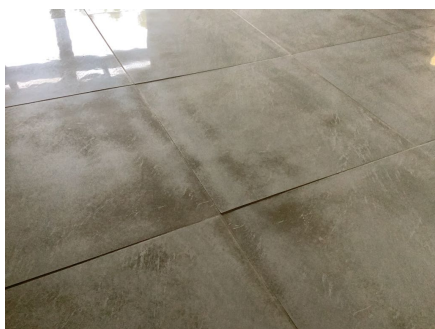
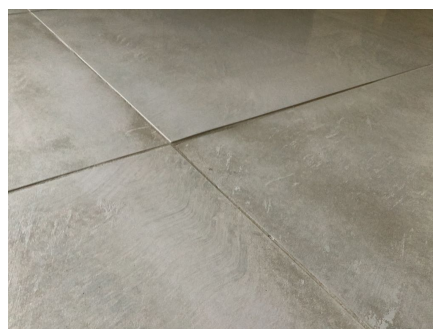
Sprang flis i peisstue

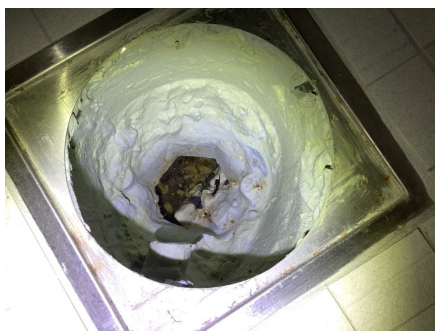
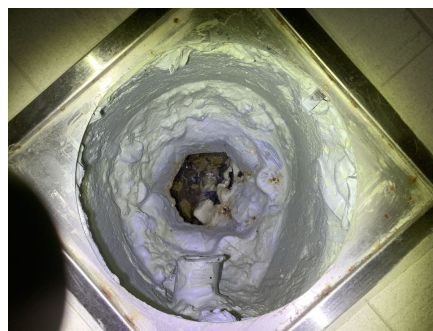
Sluk og røropplegg er modent for utskiftning. Våtrommets tettesjikt/membran står foran utbedring/utskiftning.

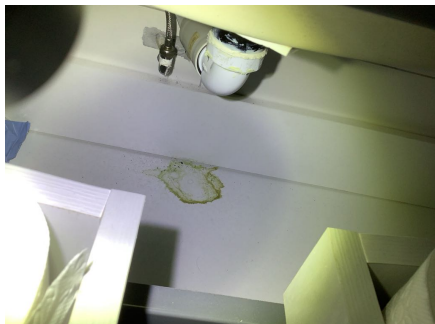
Drypp fra sevant.

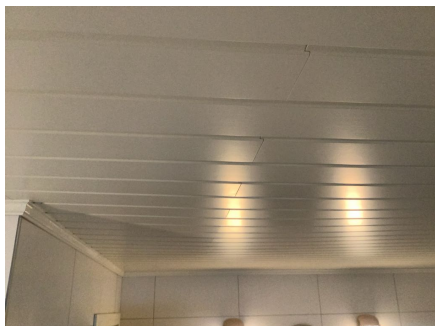
Noe heng i himling.

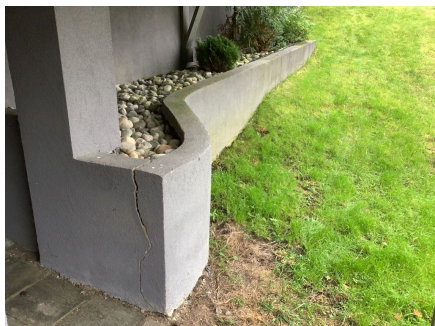
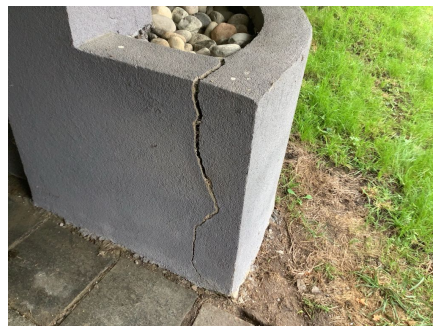
## Forstøtningsmurer - 2

- Det er påvist mindre sprekker og/eller skjevheter i muren.
- Det mangler rekkverk/annen sikring på forstøtningsmuren(e) ut ifra dagens krav.

- Påviste skader må utbedres.
- Rekkverk/annen sikring på forstøtningsmur må settes opp/utbedres.

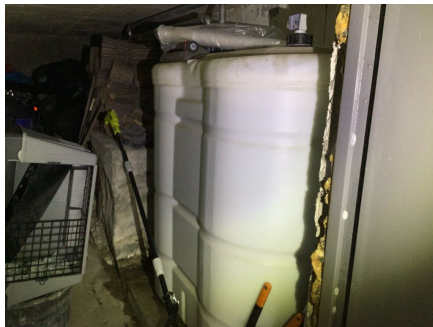
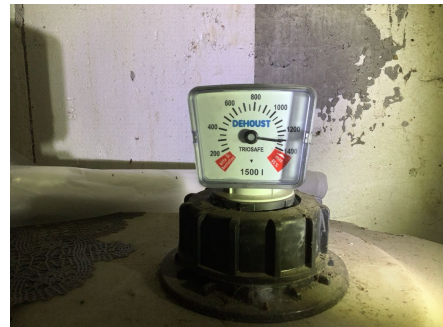
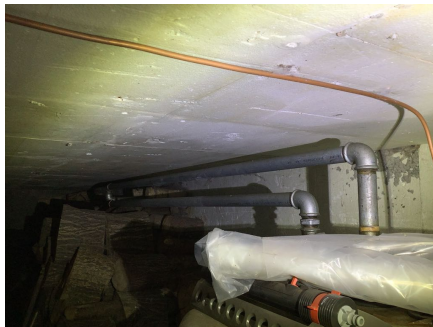
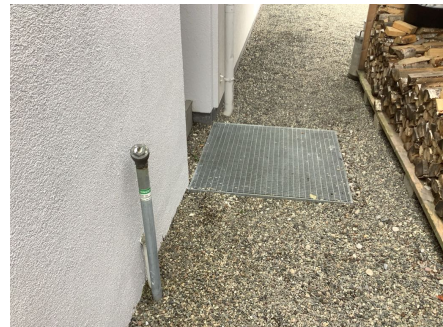
Påfyllingsrør mellom veranda og garasje.

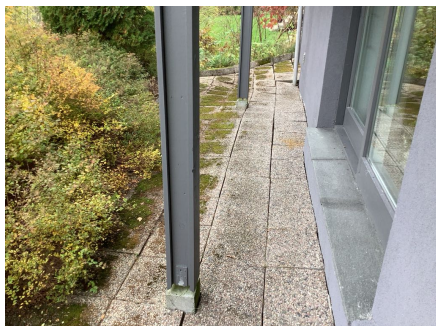
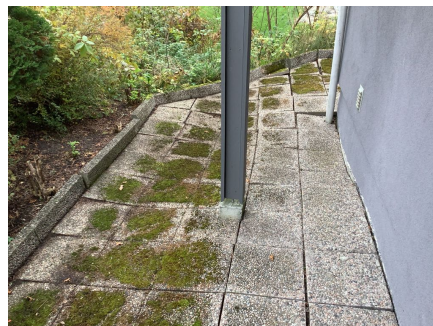
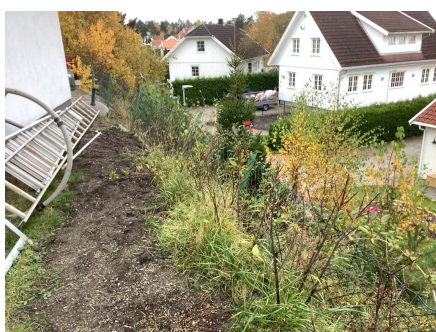
Setninger i grunn og heller med sprekker.

Gjerde må repareres.

Det bør gjøres utbedringer.
