Tilstandsrapport

Fritidsbolig

Staulsvegen 23, 3660 RJUKAN

Befaringsdato: 05.08.2024

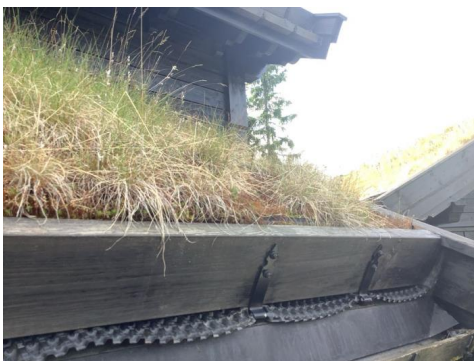
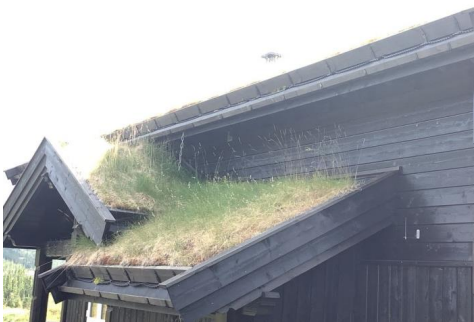
! TG 1 Takteking

Taktekkingen er av torv. Taket er besiktiget fra bakkenivå.

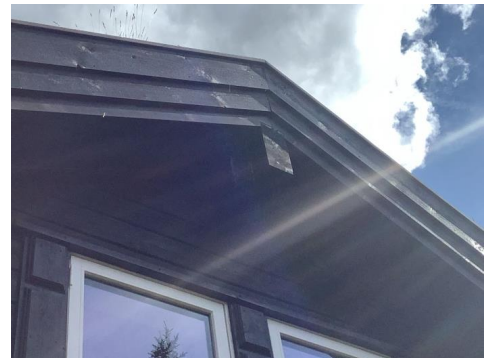
! TG 1 Takkonstruksjon/Loft

Takkonstruksjonen har sperrekonstruksjon.

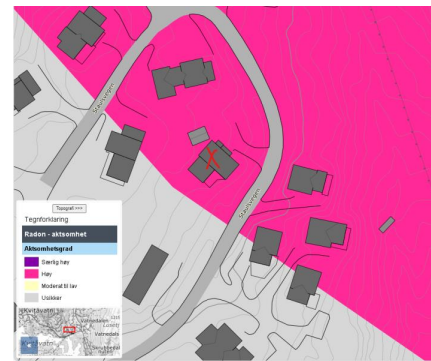
TG 2 Radon

Bygget er opplyst utført med radonsperre men ingen dokumentasjon foreligger.

- Dokumentasjon på radonsperre foreligger ikke.
- Radonmålinger er ikke foretatt, heller ikke andre tiltak mot radon, eiendommen ligger i et område som i NGU Radon aktsomhetskart er definert med "høy" eller "særlig høy" aktsomhetsgrad

- Det bør gjennomføres radonmålinger.
- Innhent dokumentasjon, om mulig.

Kostnadsestimat: Under 10 000

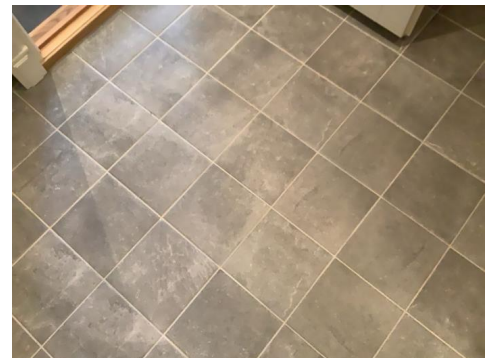
TG 2 Overflater Gulv

Gulvet er flislagt. Rommet har elektriske varmekabler.

- Det er mulighet for at det kan forekomme vannlekkasje på våtrommet hvor vann ikke vil gå til sluk.
- Det er påvist avvik i krav til høydeforskjell/fall-løsning på våtrommet.

- Våtrommet fungerer med dette avviket.
- Installering av tett dusjkabinett anbefales.

Kostnadsestimat: 10 000 - 50 000

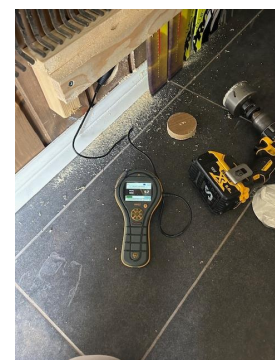
! TG 1 Tilliggende konstruksjoner våtrom

Hulltaking er foretatt uten å påvise unormale forhold. Hulltaking er foretatt i vegg fra bod mot bad.

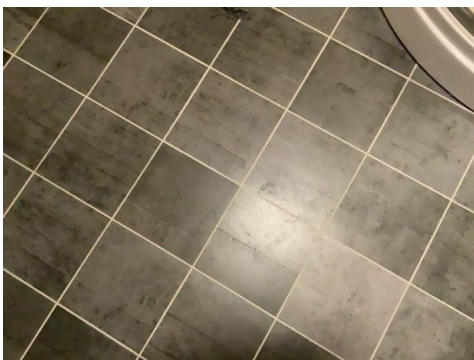
! TG 2 Overflater Gulv

Gulvet er flislagt. Rommet har elektriske varmekabler.

- Det er mulighet for at det kan forekomme vannlekkasje på våtrommet hvor vann ikke vil gå til sluk.
- Det er påvist at høydeforskjell fra topp slukrist til gulv/synlig topp membran ved dørterskel er mindre enn 25 mm.

- Våtrommet fungerer med dette avviket.
- Installering av tett dusjkabinett anbefales.

Kostnadsestimat: Ingen umiddelbar kostnad

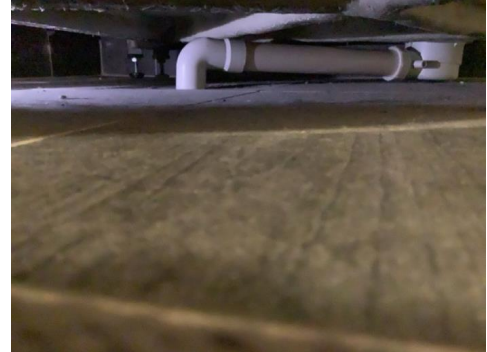
! TG 2 Sluk, membran og tettesjikt

- Tilgang til sluk må bedres både for inspeksjon og rengjøring.

Kostnadsestimat: Ingen umiddelbar kostnad

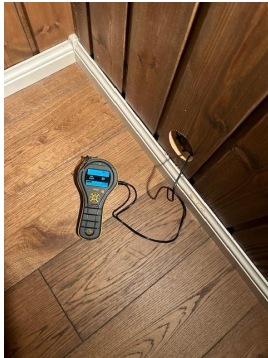
! TG 1 Tilliggende konstruksjoner våtrom

Hulltaking er foretatt uten å påvise unormale forhold.
Hulltaking er foretatt i vegg fra soverom mot bad.
