Tilstandsrapport

Fritidsbolig

Staulsvegen 23, 3660 RJUKAN

Befaringsdato: 05.08.2024

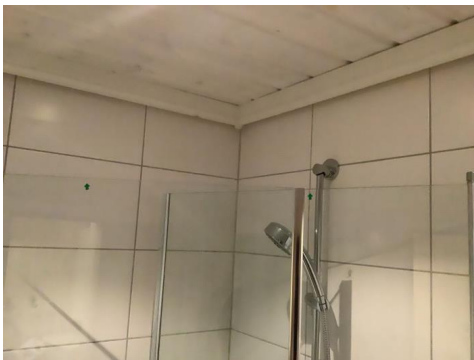
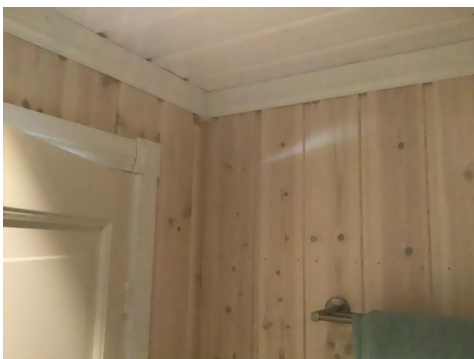
1. ETG. HOVEDPLAN > BAD/VASKEROM

! TG 2 Overflater Gulv

- Det er mulighet for at det kan forekomme vannlekkasje på våtrommet hvor vann ikke vil gå til sluk.
- Det er påvist avvik i krav til høydeforskjell/fall-løsning på våtrommet.

- Våtrommet fungerer med dette avviket.
- Installering av tett dusjkabinett anbefales.

Kostnadsestimat: 10 000 - 50 000

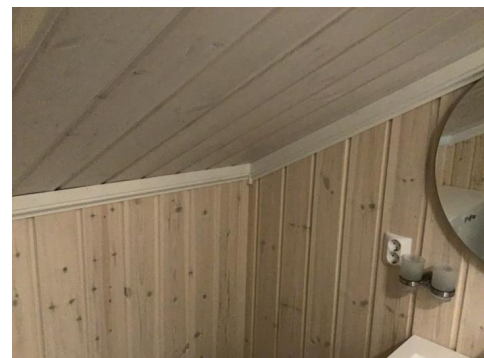
LOFT > BAD

! TG 2 Overflater Gulv

- Det er mulighet for at det kan forekomme vannlekkasje på våtrommet hvor vann ikke vil gå til sluk.
- Det er påvist at høydeforskjell fra topp slukrist til gulv/synlig topp membran ved dørterskel er mindre enn 25 mm.

- Våtrommet fungerer med dette avviket.
- Installering av tett dusjkabinett anbefales.

Kostnadsestimat: Ingen umiddelbar kostnad

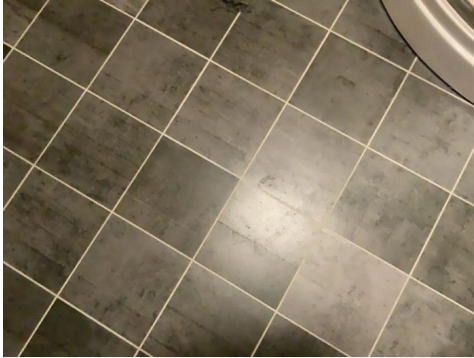
LOFT > BAD

! TG 2 Sluk, membran og tettesjikt

- Tilgang til sluk må bedres både for inspeksjon og rengjøring.

Kostnadsestimat: Ingen umiddelbar kostnad
