# TILSTANDSRAPPORT

Leilighet

Loddefjordveien 24  
5171 LODDEFJORD  
4601/124/0/36/251/0

Befaring utført den 08.09.2025 av:

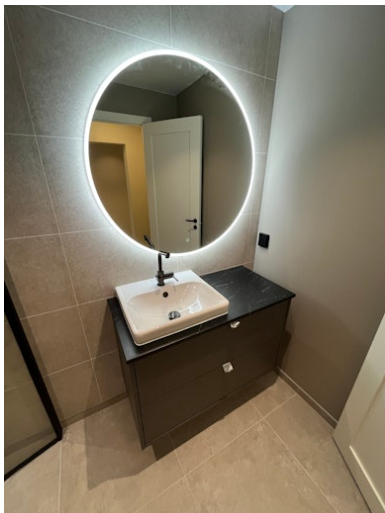
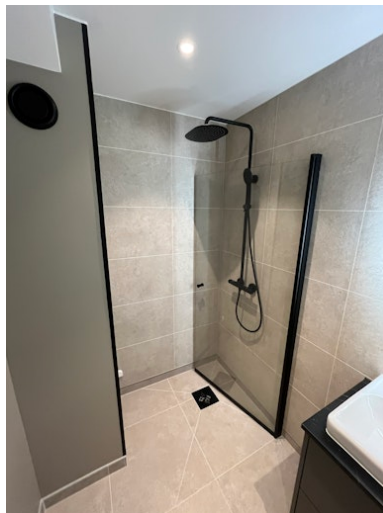
**Totalvurdering av overflater****TG 1**

Ingen skader eller avvik avdekket på overflatene.

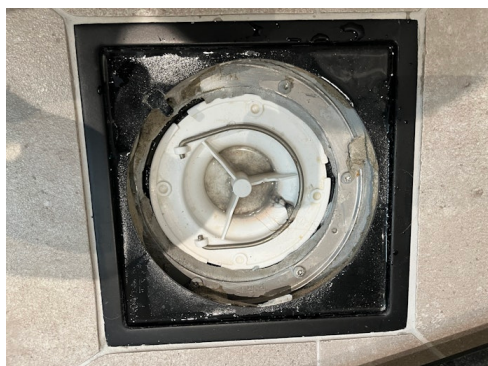
Det er etablert plastsluk i dusjonen.

Det er synlig bruk av både membran og mansjett under klemring i sluk.

TG 1

Det er våtromspanelet som fungerer som tettesjikt på veggene. Ingen skader eller avvik avdekket på disse.

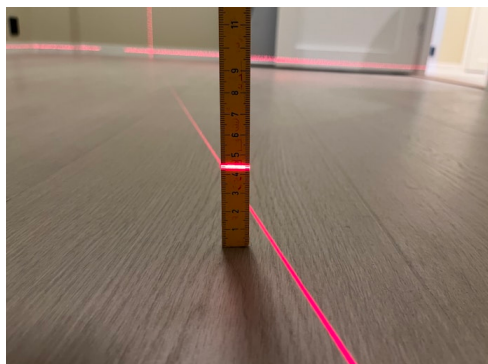
Betong

Ingen svai eller svanker avdekket på bjelkelaget.

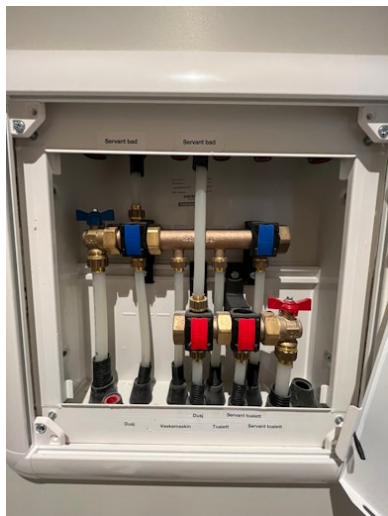
Renovert med nytt rør i rør anlegg og nye avløp i leiligheten i 2025.

Radiator i stue på felles varmtvannsanlegg.  
Varmekabler på bad.

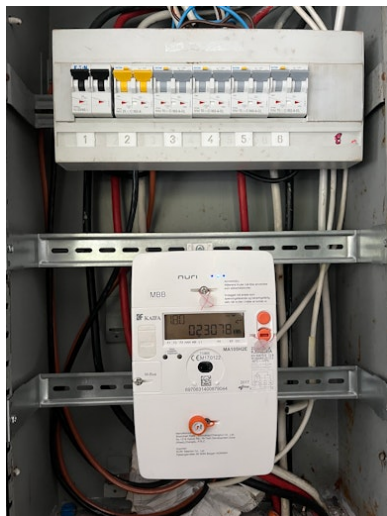
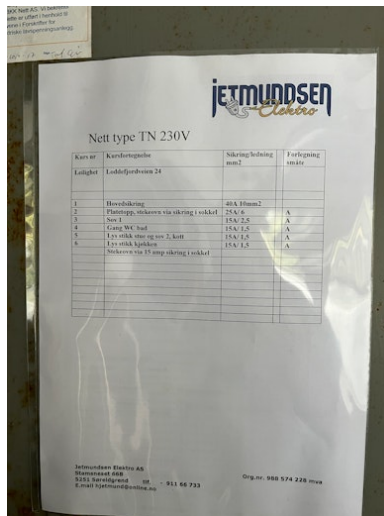
Det er likevel foretatt en enkel vurdering av anlegget basert på selgers informasjon og besiktelse av synlige deler i boligen. Undersøkelsen er basert på spørsmål og punkter fra forskriften Tryggere Bolighandel som ble vedtatt 01.01.2022.
