# Tilstandsrapport

Tomannsbolig

Astraveien 16, 4021 STAVANGER

Befaringsdato: 16.02.2026

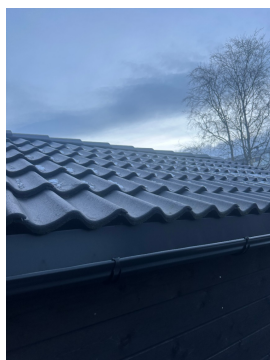
### ! TG 1 Takteking

Taktekkingen er av betongtakstein. Taket er besiktiget fra bakkenivå. Siden taket (takkonstruksjon, takteking og skorstein) kun er observert fra bakkenivå, er vurderingen begrenset av dette. Det er ikke sikkerhetsmessig forsvarlig å bevege seg ut på taket eller observere fra stige. Selv om det ikke er avdekket skader under befaringen, betyr ikke dette at det ikke foreligger skader som en besiktigelse på taket kan avdekke. Vær oppmerksom på denne risikoen. En undersøkelse av taket kan utføres av en fagperson under tilstrekkelige sikkerhetsforhold.

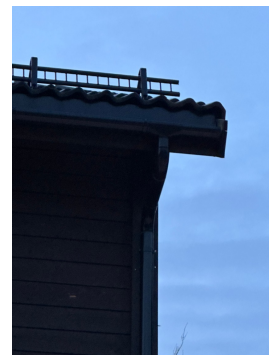
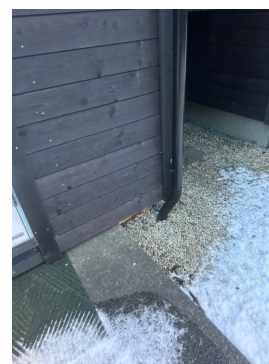
### ! TG 1 Nedløp og beslag

Renner og nedløp i lakkert metall.

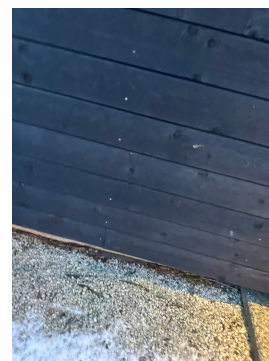
### ! TG 1 Veggkonstruksjon

Veggene har bindingsverkskonstruksjon fra byggeår. Fasade/kledning har liggende bordkledning.

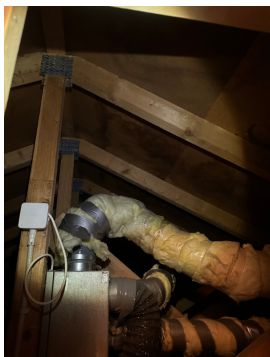
### ! TG 2 Takkonstruksjon/Loft

Takkonstruksjonen har W-takstoler i tre.

- Det er begrenset/dårlig ventilering av takkonstruksjonen.

Det er spor etter kondens i undertak som skyldes liten ventilering av kryploft.

- Lufting/ventilering bør forbedres.

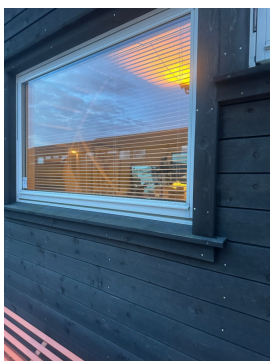
## TG 1 Vinduer

Bygningen har malte trevinduer med isolerglass.

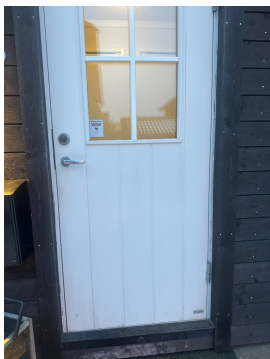
## TG 1 Dører

Bygningen har malt hovedytterdør.

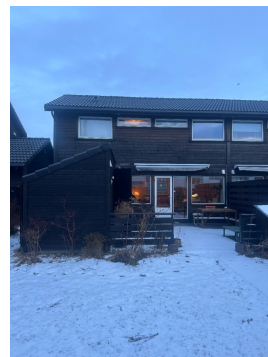
## TG 1 Balkonger, terrasser og rom under balkonger

Terrasse ut fra stue.

Terrassen var snødekt ved befaring og er kun grovt oppmålt.

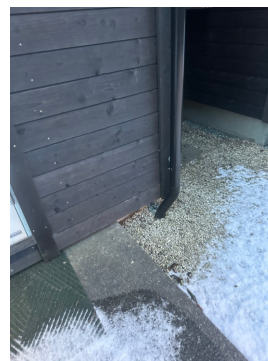
## TG 1 Utvendige trapper

Entrétrapp i betong.

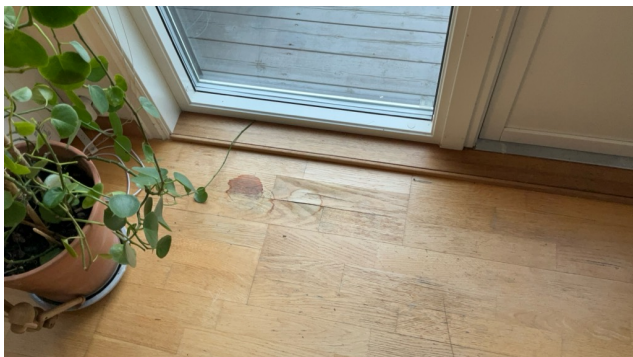
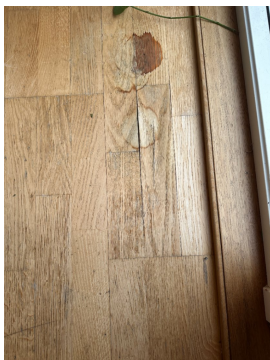
### TG 2 Overflater

- Det er påvist fuktskader på overflater.

Det er påvist fuktskade i parkett etter lekkasje fra blomsterpote like ved terrassedøren i stuen.

Fuktskade i parkett innenfor terrassedøren etter en potteplante.

- Gjennomføre ytterligere undersøkelser og foreta utbedring av skade.

Fuktskadet parkett bør skiftes ut for å hindre videre skadeutvikling og redusere risiko for mugg- og råteskader i konstruksjonen. Skaden kan også medføre dårligere innneklima dersom den ikke utbedres.

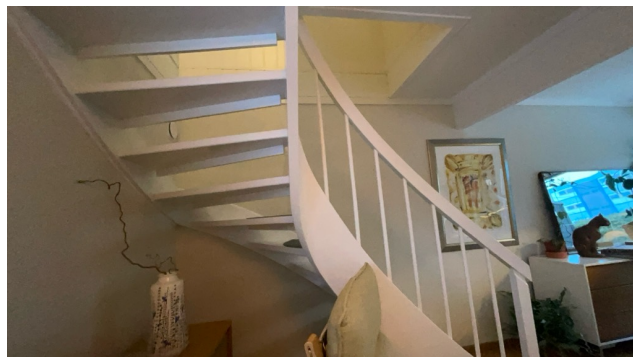
## TG 1 Innvendige trapper

Boligen har malt tretrapp.

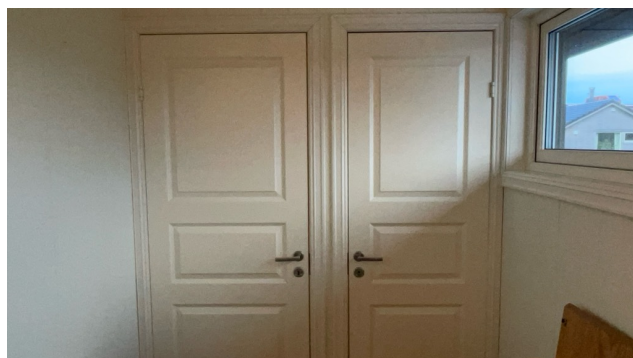
## TG 1 Innvendige dører

Innvendig har boligen malte profilerte dører.

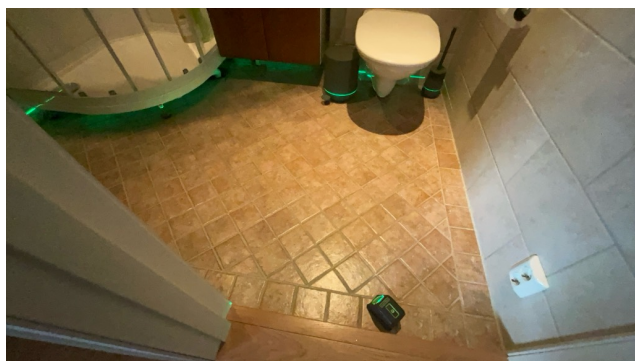
### TG 2 Overflater Gulv

Gulvet er flislagt. Rommet har elektriske varmekabler. Fall er målt til 4 mm fra dørterskel til sluk.

- Det er påvist at høydeforskjell fra topp slukrist til gulv/synlig topp membran ved dørterskel er mindre enn 25 mm.
- Det er påvist avvik i fallforhold til sluk i forhold til krav i forskrift på byggetidspunktet.

- Til tross for avviket i fall/høydeforskjell til sluk, vil gulvet fortsatt kunne lede vann mot sluket, men med redusert effektivitet. Dette kan potensielt øke risikoen for vannansamling i enkelte områder av badet.
- Et bad med manglende/ redusert fall til sluk blir mindre funksjonelt og sikkert for brukeren. Dette kan medføre stående vann på gulvet, vann som ikke ledes effektivt til sluket, økt risiko for at vann renner ut av rommet og redusert sklisikkerhet på gulvet.

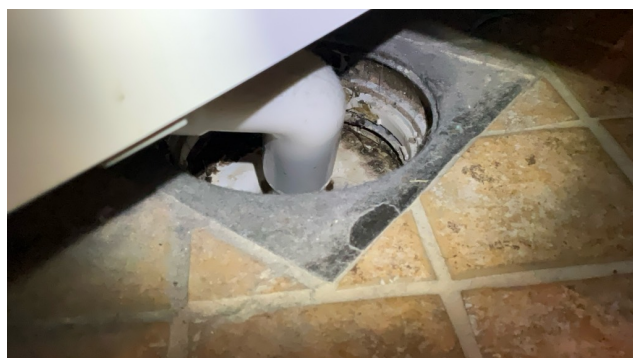
### TG 2 Sluk, membran og tettesjikt

Det er plastsluk og ukjent tettesjikt/membran.

- Mer enn halvparten av forventet brukstid er passert på membranløsningen.
- Mer enn halvparten av forventet brukstid er passert på slukløsningen.

- Overvåk tilstanden jevnlig. For å få tilstandsgrad 0 eller 1 må tettesjiktet skiftes ut, men tidspunktet for når dette er nødvendig er vanskelig å si noe om.
- Det er viktig å merke seg at levetiden til en membran varierer basert på kvalitet, installasjon og bruk. Eldre membraner kan bli sprø og sprekke opp, noe som fører til at de mister sin vanntettende funksjon. Dette kan resultere i vannlekkasjer gjennom vegger og gulv og fuktskader.
- Eldre sluk av plast er ofte utsatt for lekkasjer og særlig i overganger. Eventuelle lekkasjer kan medføre fuktskader på tiliggende konstruksjoner.

Det bør innhentes dokumentasjon på utført membran og slukløsning.

Overvåk tilstanden jevnlig, og vurder utskifting av sluk og membran for å redusere risikoen for lekkasjer og fuktskader på tilstøtende konstruksjoner, da både sluk og membran har overskredet forventet brukstid.

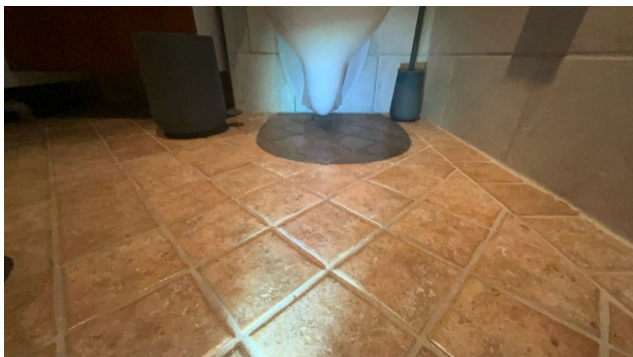
### TG 2 Sanitærutstyr og innredning

Rommet har servant, veggmontert toalett og dusjkabinett.

- Det er ikke påvist tilfredsstillende løsning for å synliggjøre lekkasjer fra innebygget sistene.

- Uten dreneringsløsning/lekkasjesikring kan lekkasjer pågå over lang tid uten å bli oppdaget. Dette kan føre til omfattende fuktskader i omkringliggende byggematerialer.

Det bør etableres en løsning som gjør det mulig å oppdage eventuelle lekkasjer fra den innebygde sisternen. Manglende synliggjøring av lekkasjer kan føre til skjulte vannskader og påfølgende kostnader for utbedring.

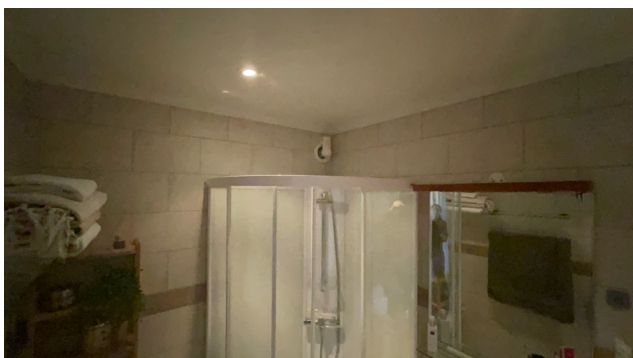
### ! TG 1 Ventilasjon

Det er mekanisk avtrekk.

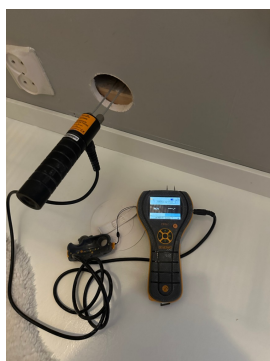
### ! TG 0 Tilliggende konstruksjoner våtrom

Hulltaking er foretatt uten å påvise unormale forhold. Hulltaking er foretatt i walk-in-closet.

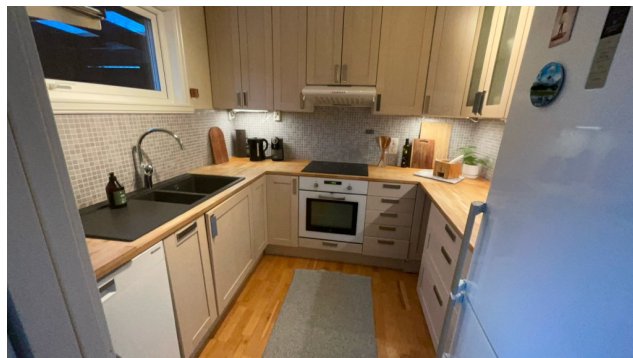
### ! TG 1 Overflater og innredning

Kjøkkenet har innredning med profilerte fronter. Benkeplaten er av heltre. Det er kjøl/fryseskap, oppvaskmaskin, komfyr og platetopp.

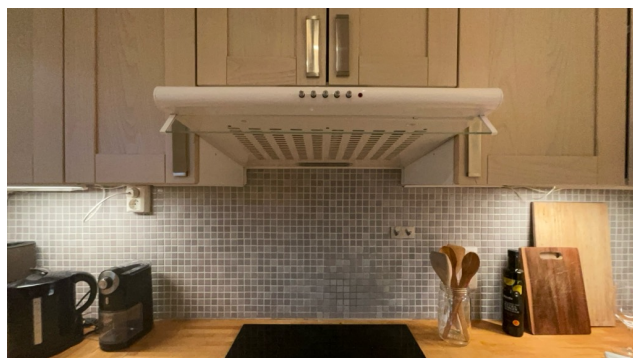
### ! TG 1 Avtrekk

Det er kjøkkenventilator med avtrekk ut.

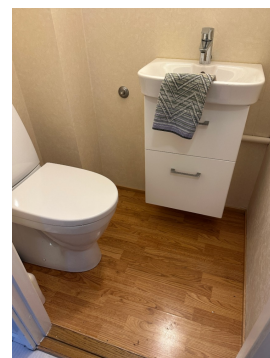
### ! TG 1 Overflater og konstruksjon

Toalettrom med wc og håndvask.

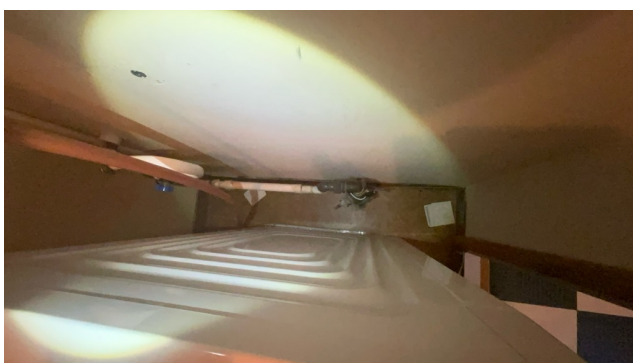
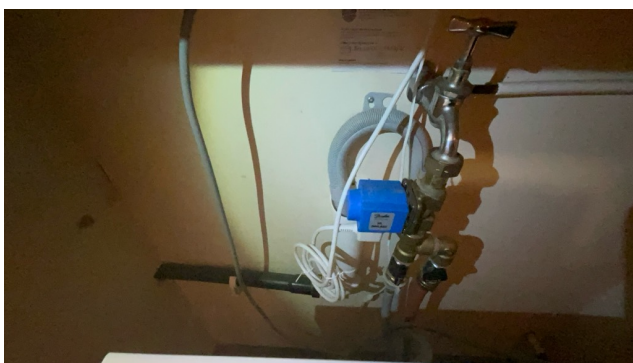
## TG 2 Vannledninger

Innvendige vannledninger er av kobber.

- Mer enn halvparten av forventet brukstid er passert på innvendige vannledninger.

- Det er ikke behov for utbedringstiltak siden anlegget fungerer i dag, men ut ifra alder kan skader plutselig oppstå på eldre anlegg.

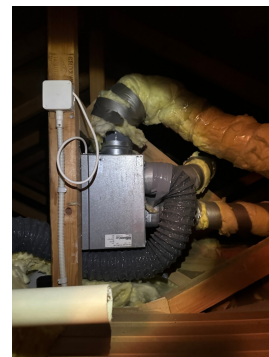
## TG 1 Ventilasjon

Boligen har mekanisk ventilasjon.
