# Tilstandsrapport

Fritidsbolig  
  Bakken 102, 2232 TOBØL  
  EIDSKOG kommune  
  # gnr. 11, bnr. 90

Befaringsdato: 07.05.2024

Rapportdato: 15.05.2024

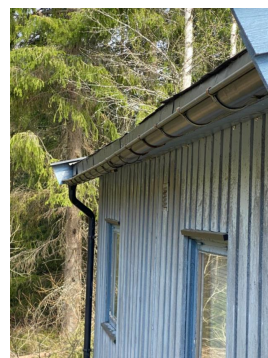
Skjevheter

Det må påregnes lokale utbedringer på takrenner. Taknedløp og kontrollert bortledning av vann bør med fordel etableres.

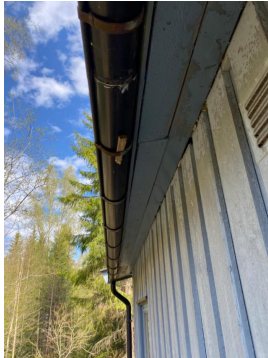
Takrenne understøttet med treflis.

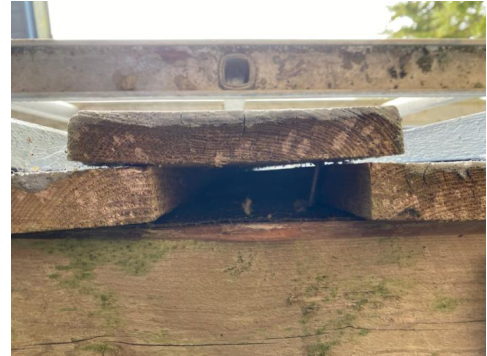
Manglende musetetting.

- Råteskadet trekledning må skiftes ut.
- Musesperre må etableres.

Utvendig kledning bør vaskes/males. Musetetting bør etableres ved områder som mangler dette. Forblende gammel luftkanal.

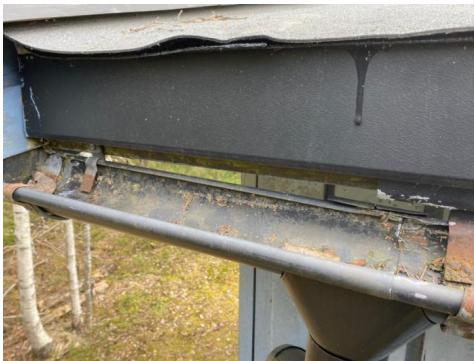
For små forkantbeslag.

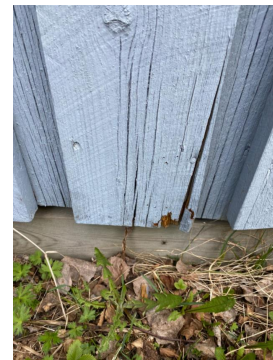
Råteskadet kledning i sørvegg

- Det er påvist spredte råteskader i bordkledningen.
- Det er ingen musesperre i nedre kant av konstruksjon.
- Det er værslitt/opsprukket trevirke/trepaneler.

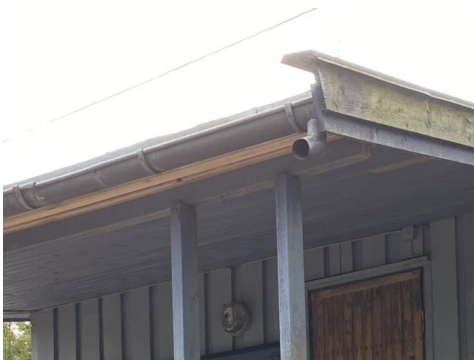
Kun utkast, ingen nedløp.

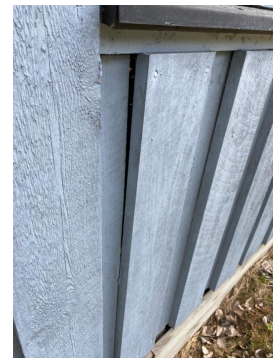
Dårlig tetting/overlapp av utvendig kledning.

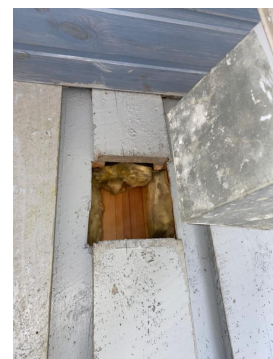
Løs luftkanal (tettet på insiden) med større åpninger rundt.

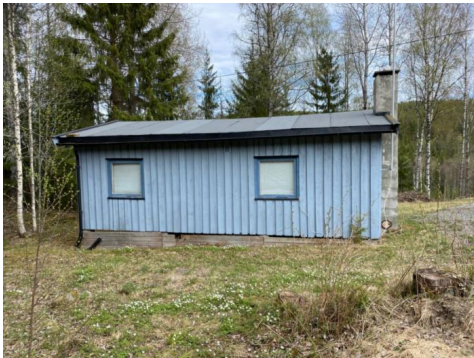
Svai i takkonstruksjonen

For å få tilstandsgrad 0 eller 1 må takkonstruksjon rettes opp.

**Kostnadsestimat: 100 000 - 300 000**

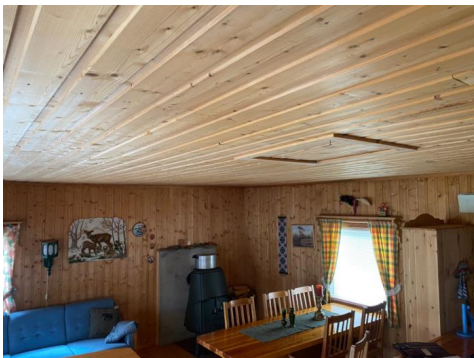
Nedbøyning av stuehimling.

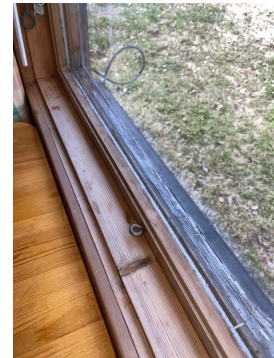
- Det er påvist tegn på innvendig kondensering av enkelte vindusglass.
- Karmene i vinduer er slitte og det er sprekker i trevirket.

Oppsprukket og fuktskadet treverk mellom vindusglass pga kondensering.

- Det må foretas lokal utbedring.
- Kondensering på enkelte glass har medført fuktskader i treverk som kan medføre utskiftningsbehov av enkelte vinduer.

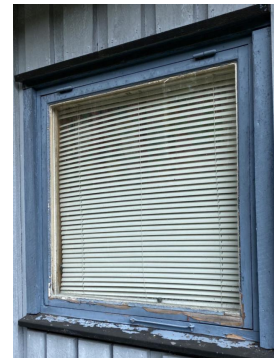
Værslitte vinduer med en del manglende kitt på rammer.

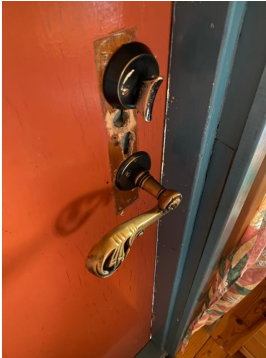
Hull etter tidligere låsekasse og utett mellom karm og dørbblad.

Justering evt. utskiftning av dør bør påregnes.

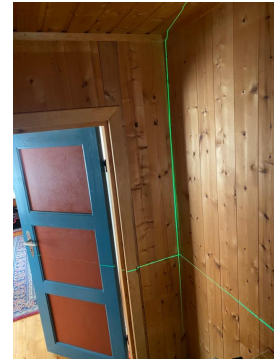
Skjevheter

- Det må foretas tiltak for å lukke avviket.

Kostnadsestimat: 50 000 - 100 000

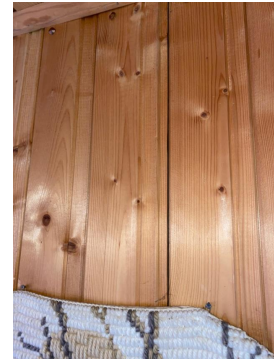
Glipper i panel

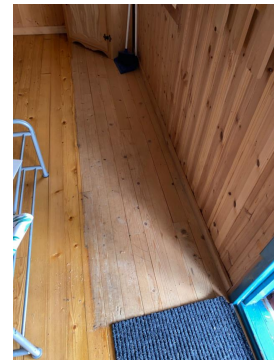
Skjolde lakkert/ulakkert

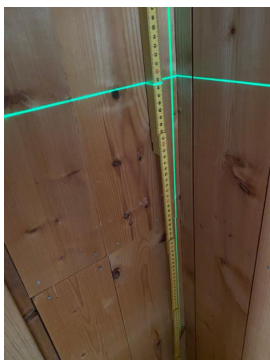
- Målt høydeforskjell på over 15 mm gjennom hele rommet. Tilstandsgrad 2 gis med bakgrunn i standardens krav til godkjente måleavvik.
- Målt høydeforskjell på over 20 mm innenfor en lengde på 2 meter. Tilstandsgrad 3 gis med bakgrunn i standardens krav til godkjente måleavvik.

25 mm høydeforskjell fra vindu soverom til hjørne ved dør (innenfor 2 meter)

- For å få tilstandsgrad 0 eller 1 må høydeforskjeller rettes opp. Det vil imidlertid sjelden være økonomisk rasjonelt som et enkeltstående tiltak i en bolig som dette. Dersom boligen en gang skal renoveres, kan man vurdere slike tiltak.

**Kostnadsestimat: 50 000 - 100 000**

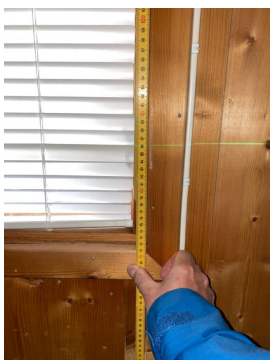
25 mm høydeforskjell fra vindu soverom til hjørne ved dør (innenfor 2 meter)

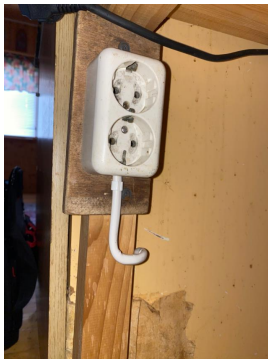
**Ja Nyere jordet stikk kontakt i kjøkkeninnredning. Blanding av ujordede og jordet stikk i rommet.**  
Eksisterer det samsvarserklæring?  
**Nei**
5. Foreligger det kontrollrapport fra offentlig myndighet – Det Lokale Eltilsyn (DLE) eller eventuelt andre tilsvarende kontrollinstanser med avvik som ikke er utbedret eller kontrollen er over 5 år?

Bruk av jordede og ujordede stikk i samme rom.

**Kostnadsestimat: 10 000 - 50 000**

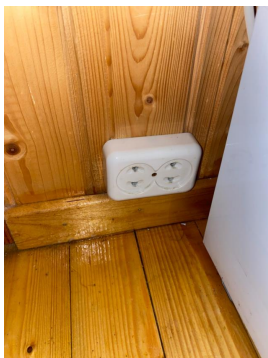
Bruk av jordede og ujordede stikk i samme rom.

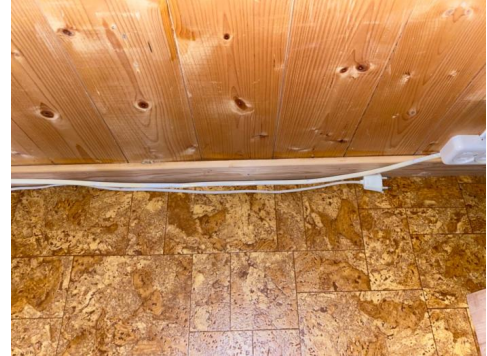
Løse/dårlig klamrede kabler til stikk.

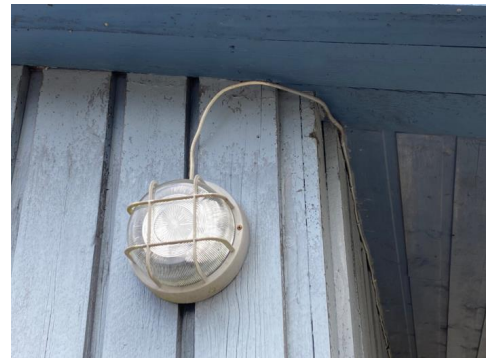
Løse/dårlig klamrede kabler

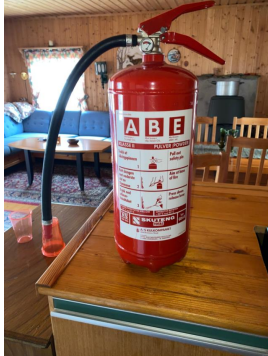
1. Er det mangler for brannslukningsutstyr i boligen iht. forskriftskrav på søknadstidspunktet, men minst Byggeforskrift 1985?  
**Nei**
2. Er det skader på brannslukningsutstyr eller er apparatet eldre enn 10 år?  
**Ja Brannslukker er 33 år.**
3. Er det mangler på røykvarsler i boligen iht. forskriftskrav på søknadstidspunktet, men minst Byggeforskrift 1985?  
**Ja Fritidsboligen har ingen påviste røykvarslere på befaringsdagen.**
4. Er det skader på røykvarslere?  
**Ukjent**

Brannslukker fra 1991

**Kostnadsestimat: Under 10 000**

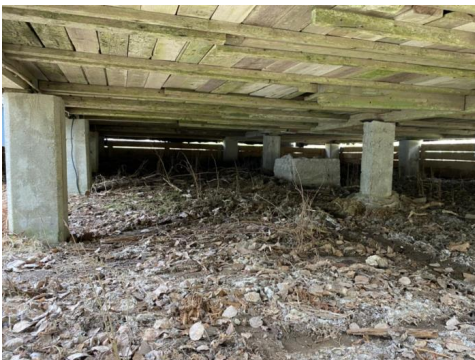
- Det er påvist andre avvik:
- Det er registrert sprekker/defomasjon som gir grunn til å overvåke konstruksjonen.

Betongpilarer under hytte

- Det må gjennomføres ytterligere undersøkelser.

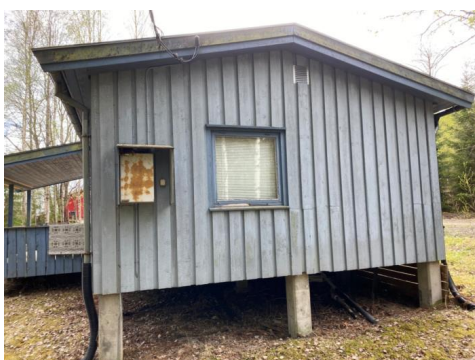
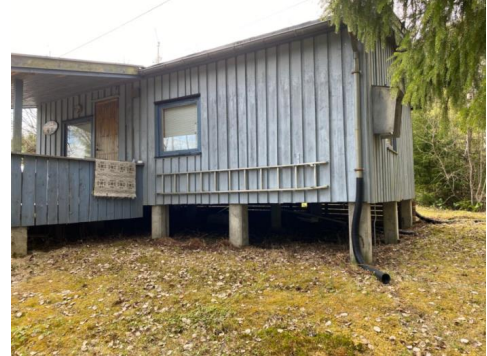
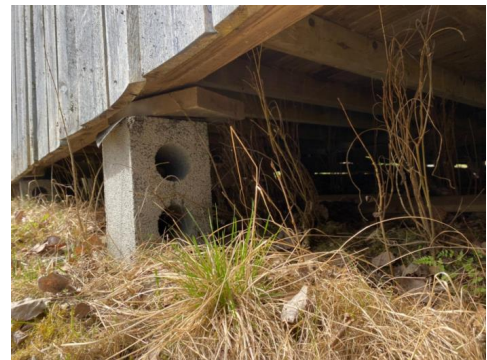
Terrasse med fundamenter av løse Lecablokker

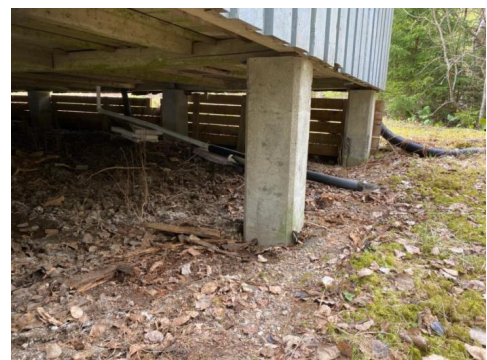
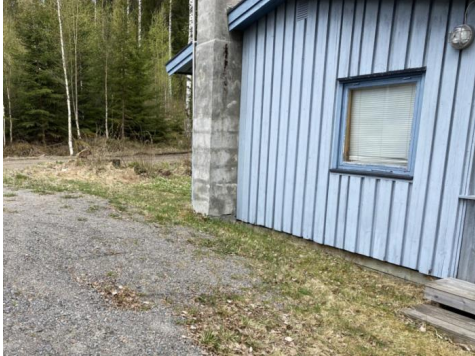
- Det er avvik:
- Terrengen faller inn mot bygningen og det er maksimale forhold for vann inn mot bygningskropp.

For å lukke avviket må terrengjustering foretas for å hindre at overflatevann kan bli stående under deler av hytte. Med tanke på at fritidsboligen står på pilarer er det viktigste at overflatevann har god avrenning vekk fra bygningskroppen.
