# Tilstandsrapport

Boligbygg med flere boenheter

Sinsenveien 3 B, 0572 OSLO

Befaringsdato: 17.06.2025

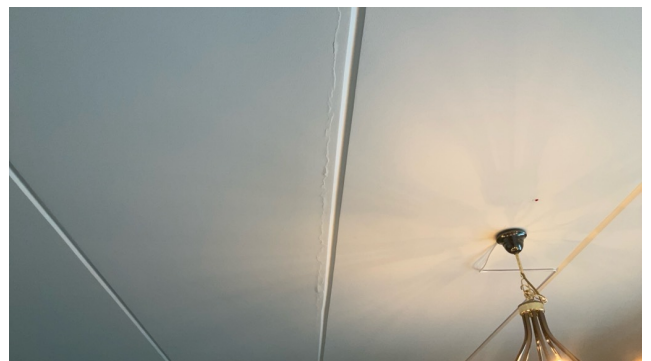
Langsgående sprek/riss i himling over ca. 3,5 meters lengde i stuen. Det er utført fuktsøk på overflater uten utslag. Ukjent årsak.

Ytterligere undersøkelser anbefales.

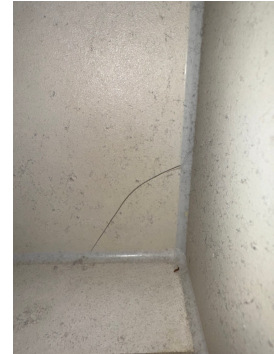
Sprekk i flis bak vaskemaskin. Helt ned mot gulvet. Ukjent årsak, men kan være ytre påvirkning.

Sprekk i flis bak vaskemaskin.

Flis bør skiftes. Flisfuger bør fylles. Kontakt flislegger.

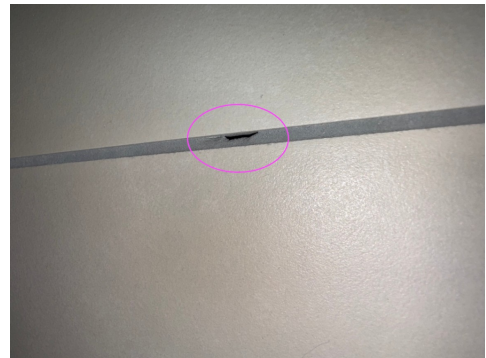
Fuge er ikke fylt med fugemasse.

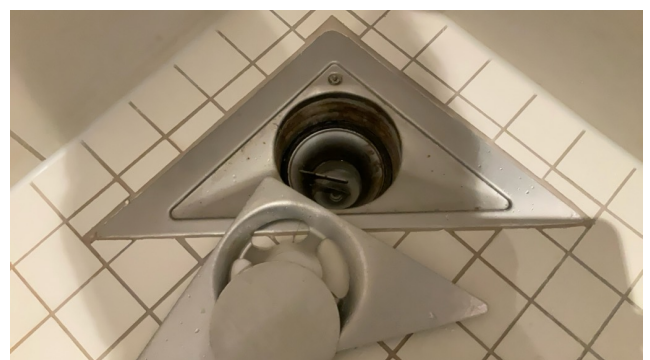
Sluk.

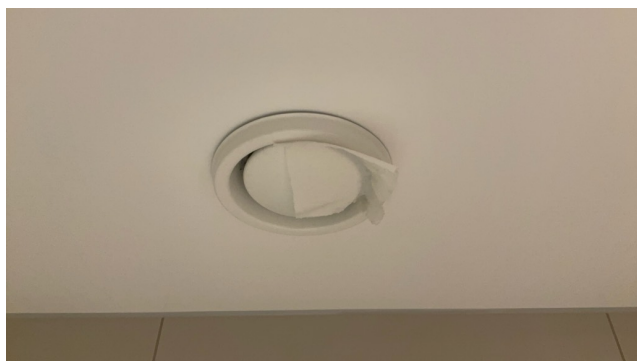
Test av avtrekk. Papiret henger.

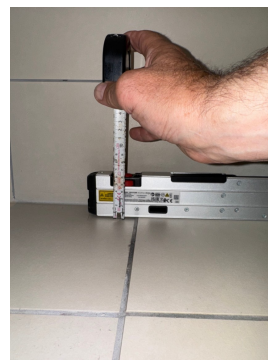
Sprang på flis.

For utbedring må fliser tas opp. Dette medfører en risiko for å skade både flis og underliggende konstruksjon. Avviket har liten praktisk betydning. Kontakt dyktig flislegger eventuelt.

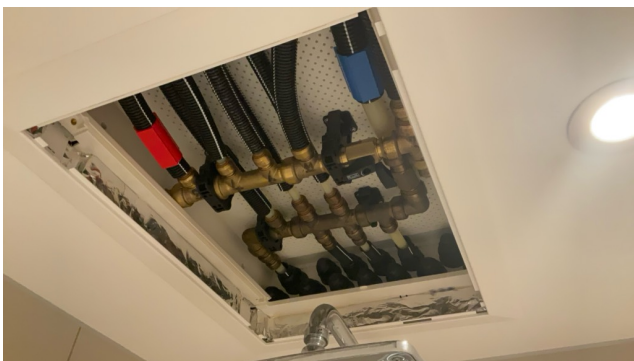
Rørskap på badet.

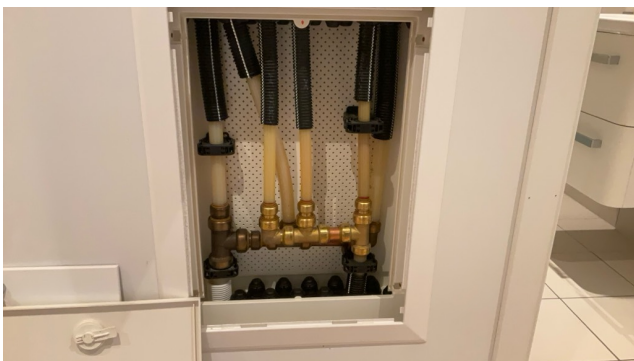
Rørskap i gangen.

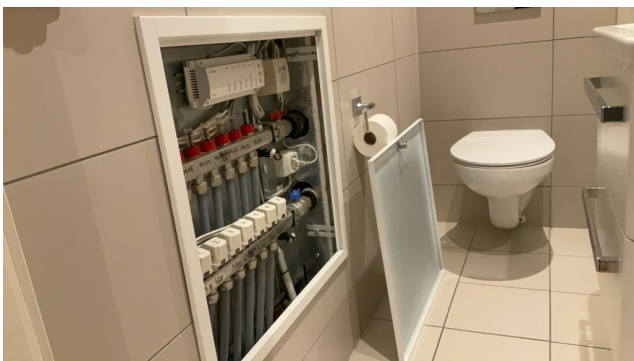
Rørskap på wc.

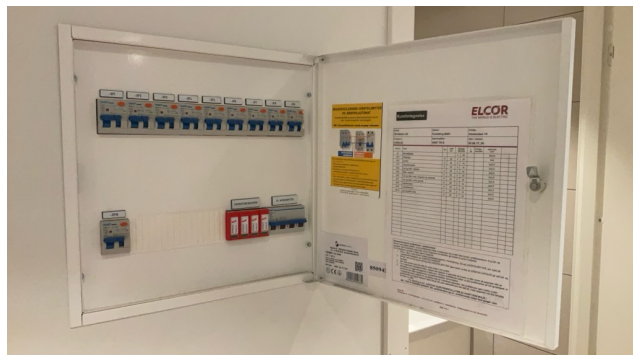
Sikringsskap.
