# Tilstandsrapport

Fritidsbolig

gnr. 3, bnr. 154

Rapportdato: 22.10.2025

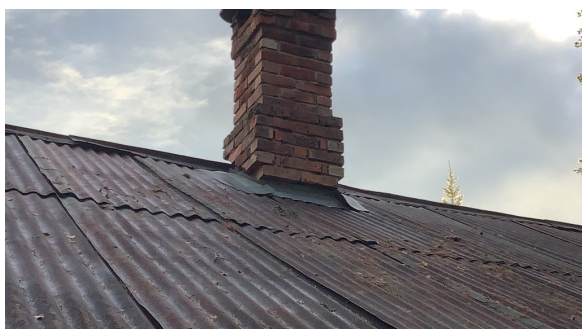
Overgangsbeslag rundt pipe er kontrollert fra terreng, og dette ser ikke ut til å være tett. Takrenner er ikke montert, og takvann ledes derfor til terreng inntil ringmur på en side.

Overgangsbeslag rundt pipe ser ut til å være utett fra terreng.

Det er ikke krav om å ettermontere snøfangere for å tilfredsstille dagens krav, men det vil være naturlig å montere da takteking skiftes. Takrenner og nedløpsrør bør monteres i forbindelse med utskifting av takteking. Overgangsbeslag rundt pipe bør skiftes ut.

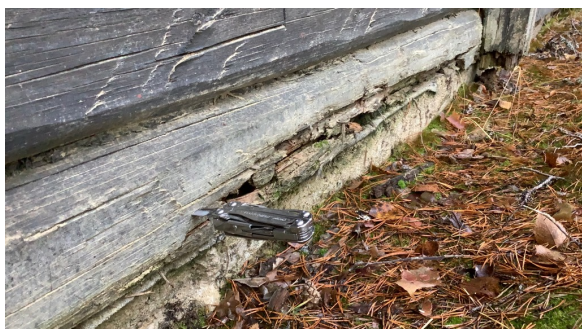
- Det er påvist råteskader i veggkonstruksjonen.

Råteskadet tømmer.

- Råteskadede konstruksjoner må skiftes ut.

Kostnadsestimat: 10 000 - 50 000

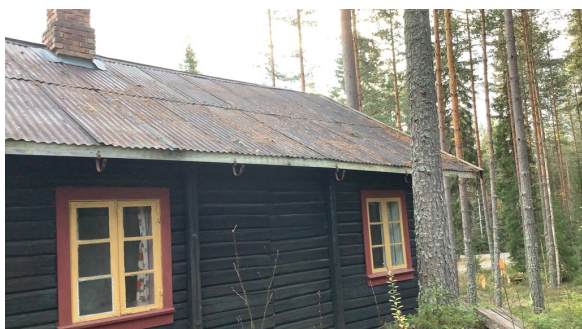
- Konstruksjonene har skjevheter.

Skjevheter i takkonstruksjonen.

Oppretting av takkonstruksjonen bør utføres i forbindelse med utskifting av takteking.

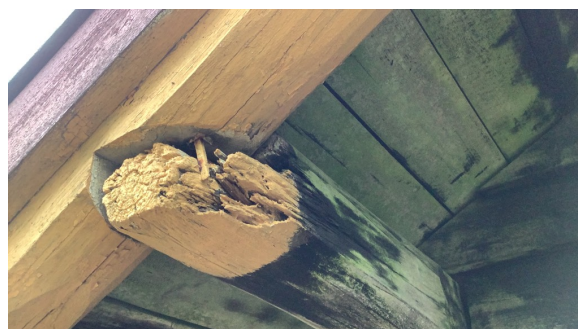
Det er påvist råteskader i utstikkende toppsvill.

Råteskadet ende av toppsvill.

Råteskadet del av toppsvill må skiftes ut med tilstrekkelig opplegg på vegg i forbindelse med utskifting av takteking.

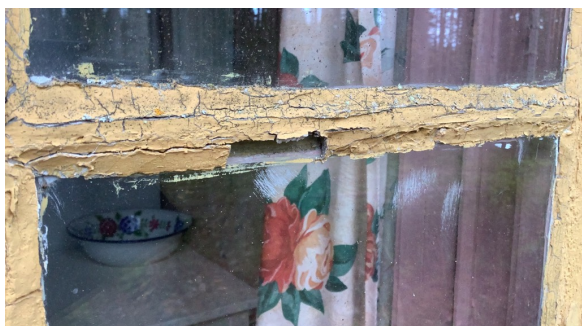
- Karmene i vinduer er slitte og det er sprekker i trevirket.

Eksempel på værslitt vindu.

- Det må foretas lokal utbedring.

Vinduer må vedlikeholdes.

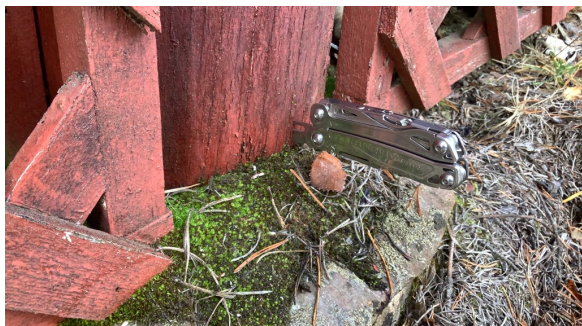
Det er påvist råteskader i nedkant av bærende trestolper.

Råteskadet trestolpe.

Råteskadet del av stolper bør kappes vekk, og stolper bør settes på stolpesko. Dette forhindrer at stolper kan trekke opp fukt.

**Kostnadsestimat: 10 000 - 50 000**

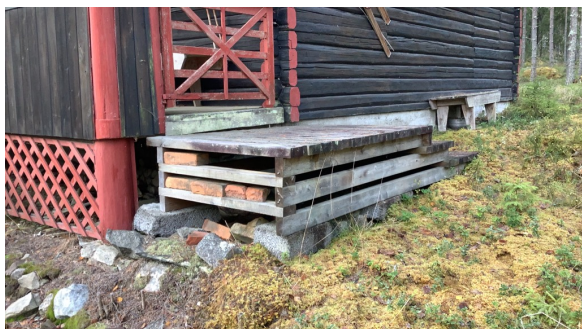
- Det er ikke montert rekkverk.

Iht. gjeldende forskrift skal høydeforskjeller over 0,5 m sikres med rekkverk.

Trapp mangler rekkverk.

- Rekkverk må monteres for å lukke avviket.

Kostnadsestimat: Under 10 000

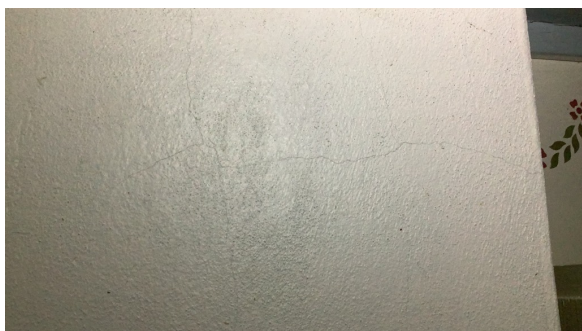
Det er påvist enkelte riss i puss på pipe.

Eksempel på riss i puss på pipe.

Riss kan utbedres ved vedlikehold etter egne ønsker.

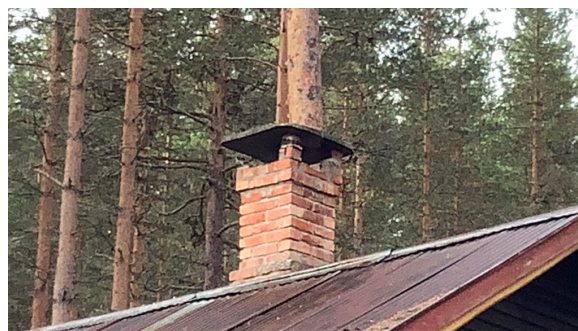
Manglende murstein på hjørne under steinhelle på pipe.

Murstein må mures opp under steinhelle på pipe.

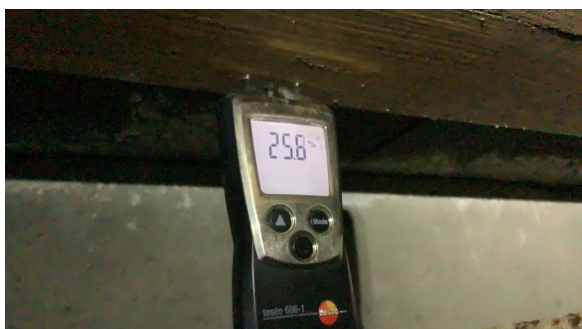
Det måles skadelig fuktinnhold i kjeller under kjøkken, med det er ingen synlige fuktskader.

Det måles skadelig fuktinnhold i treverk i krypkjeller.

- Overvåk konstruksjonen jevnlig. Avviket kan medføre behov for tiltak, men bør observeres over tid.

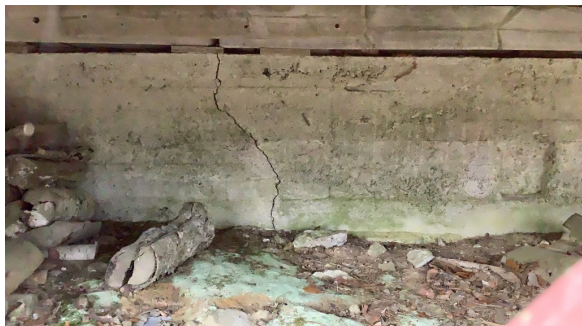
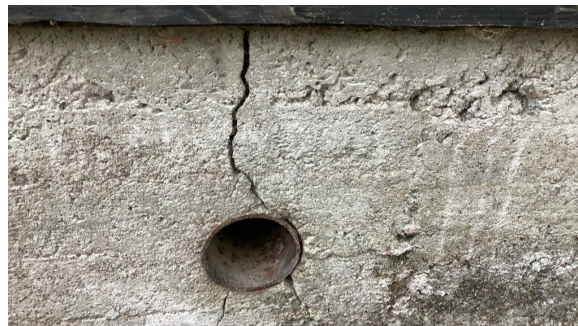
- Det er registrert skråriss som er symptom på setninger.

Utvendig skråriss.

Utvendig forsegling av riss og sprekker for å forhindre frostspreng, og følg med på eventuell utvikling.

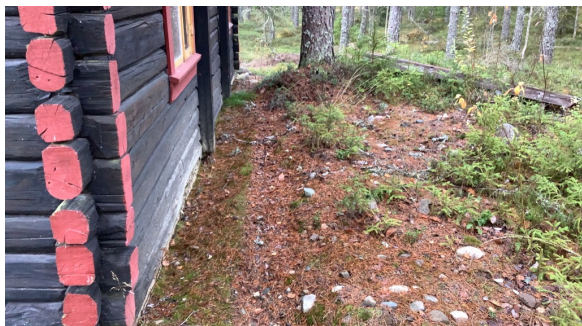
Utilfredsstillende fall fra bygning.

Terrenjustering bør utføres for å etablere tilfredsstillende fall fra boligen. Tilfredsstillende fall vil være minimum 1:50 i en avstand på minimum 3 meter fra boligen.
