# Tilstandsrapport

Tomannsbolig

Giljevegen 8, 2846 BØVERBRU

Befaringsdato: 28.03.2025

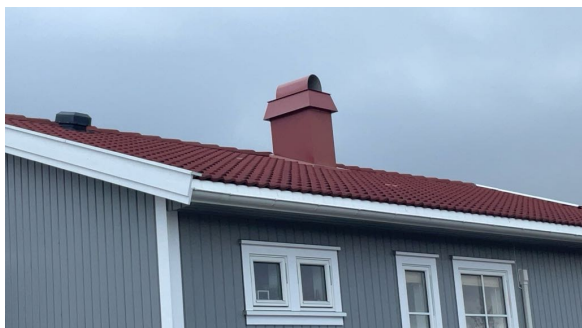
Siden taket (takkonstruksjon, takteking og skorstein) kun er observert fra bakkenivå, er vurderingen begrenset av dette. Det er ikke sikkerhetsmessig forsvarlig å bevege seg ut på taket eller observere fra stige. Selv om det ikke er avdekket skader under befaringen, betyr ikke dette at det ikke foreligger skader som en besiktigelse på taket kan avdekke. Vær oppmerksom på denne risikoen. En undersøkelse av taket kan utføres av en fagperson under tilstrekkelige sikkerhetsforhold. Taket er tekket med betongtakstein. Pipebeslag og andre gjennomføringer i takteking er ikke kontrollert, dette anbefales på generell basis undersøkt. Gjennomføringer i takteking er svake punkt og risikoen for skader er høy.

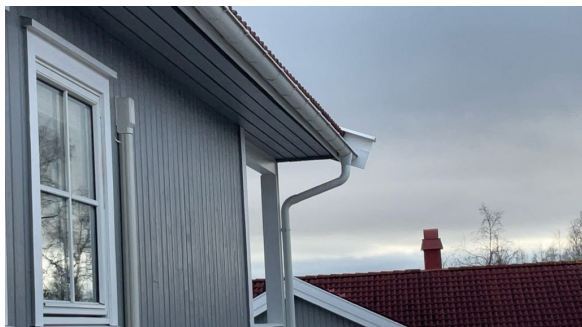
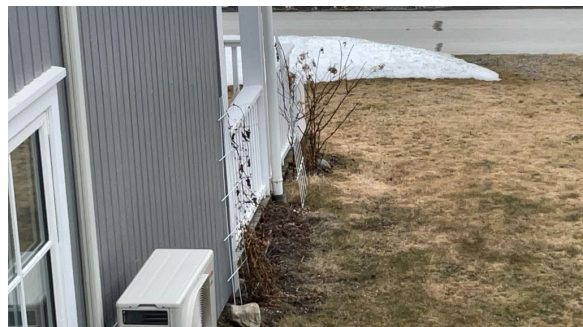
### TG 1 Nedløp og beslag

Utvendige beslag, takrenner og nedløp i metall. Vindskier og toppbord i treverk. Takrenner, nedløp og beslag med normal bruksslitasje. Det bemerkes at kontrollen ble utført fra bakkenivå. Ingen store avvik ble registrert, bortsett fra normal bruksslitasje. Det var oppholdsvær på befaringsdagen, slik at renner og nedløpsrørens funksjon var vanskelig å stadfeste med sikkerhet. Det er behov for jevnlig kontroll av eldre takrenner, nedløpsrør og beslag.

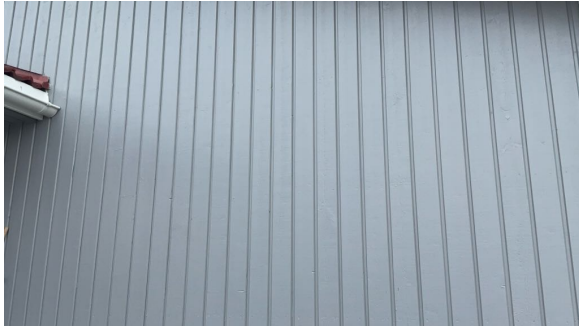
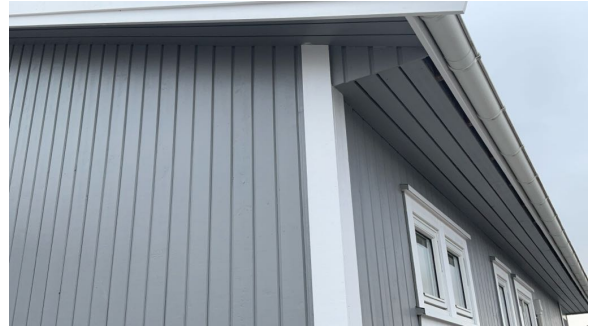
### TG 1 Veggkonstruksjon

Stående utvendig trekledning.

Yttervegg i isolert bindingsverk som var normal byggeskikk på oppføringstidspunktet. Overflatebehandling må normalt påregnes, særlig på værutsatte områder.

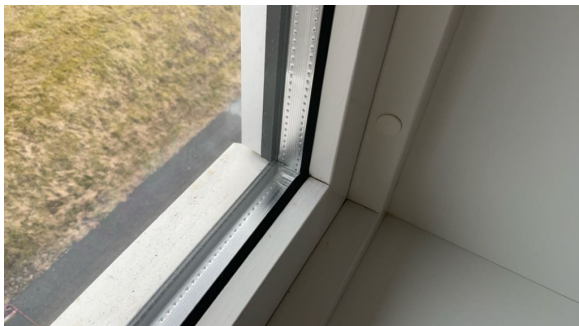
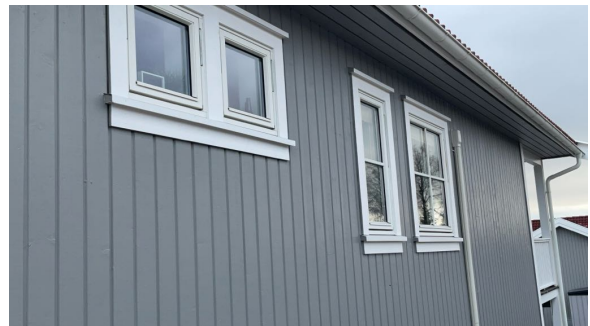
## TG 1 Vinduer

Trevinduer med 2-lags energiglass. Overflatebehandling/vedlikehold må kunne påregnes. Normal tid før utskifting av vindusrammer i tre er 20-60 år. Normal tid før utskifting av isolerglass er 15-20 år. Besiktiget fra bakkenivå og innvendige rom. Det ble ikke observert eller opplyst om punkterte isolerglass. Pga. temperatur og lysforhold kan dette være vanskelig å oppdage.

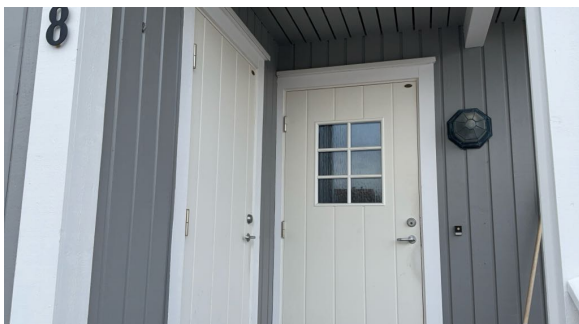
## TG 1 Dører

Ytterdør i treverk med 2-lags energiglass. Balkongdør i treverk med 2-lags energiglass. Boddør: i treverk Overflatevedlikehold og justeringer må påregnes.

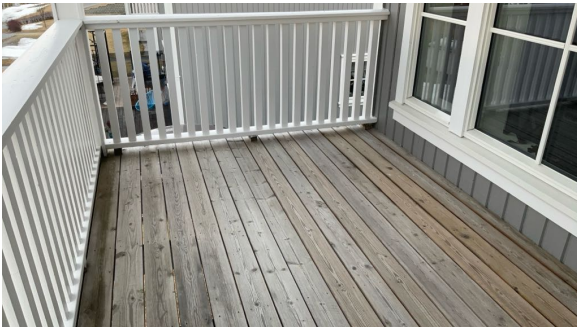
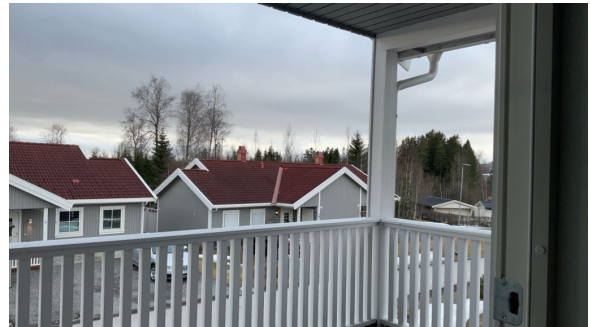
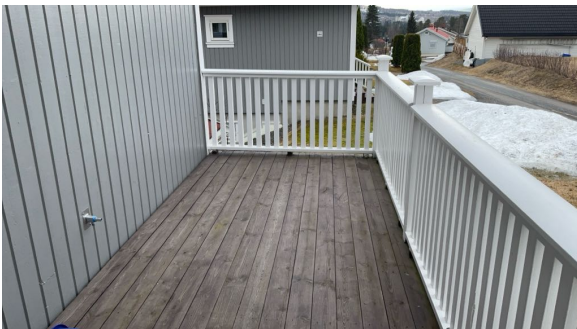
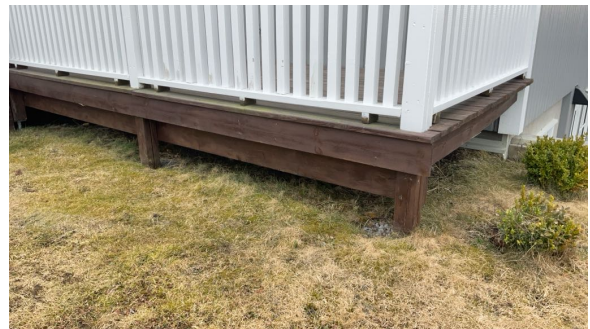
## TG 1 Balkonger, terrasser og rom under balkonger

Terrasse med utgang fra

stue. Konstruksjoner, overflater, rekkverk og håndlist i treverk. Terrasser/verandaer som står under åpen himmel vil alltid ha vedlikeholdsbehov, dette må påregnes. Verandaene synes å oppfylle sin tiltenkte funksjon.

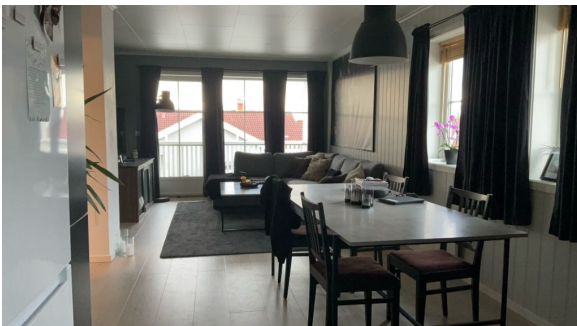
## TG 1 Overflater

Gulv: Laminat. Vegg: Panelplater. Himling: Himlingsplater. Avhengig av bruksmønster og krav til estetikk av kjøper kan det være påregnelig med utskiftning/utbedringer. Det kan være enkelte skader/slitasjer som betraktes som mindre overflateskader. Slike skader blir ikke spesifisert, vurdert eller bemerket.

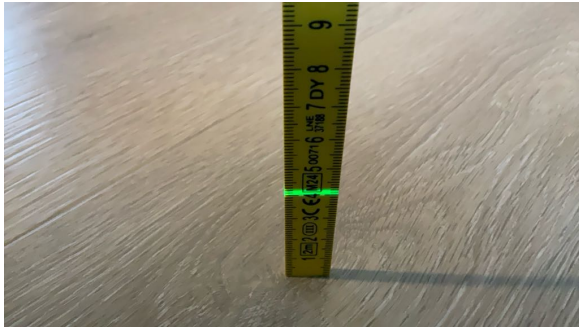
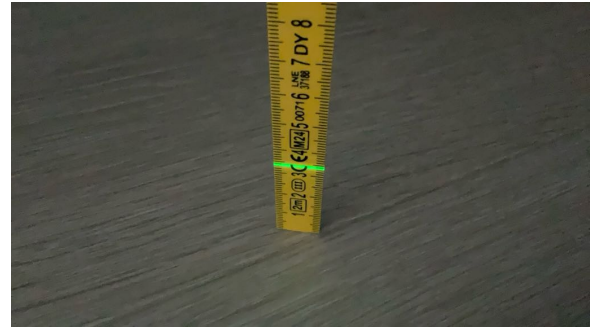
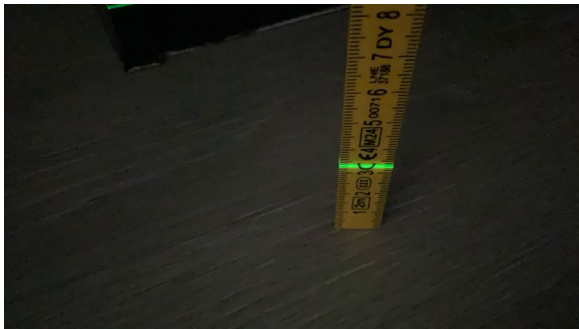
## TG 1 Etasjeskille/gulv mot grunn

Bygningen har støpt gulv på grunnen. Det er normalt at gulvoverflater kan være/er utsatt for slitasje. Det kan derfor være enkelte skader/slitasjer som betraktes som mindre overflateskader. Slike skader blir derfor ikke spesifisert, vurdert eller bemerket. Det kan stedvis oppleves noe svikt/ujevnheter i gulvoverflatene. Dette er ikke unormalt da gulvene er lagt flytende. Skjevheter og høydeforskjeller i etasjeskillere er kontrollert med krysslaser. Det er ikke funnet nevneverdige avvik, kun mindre høydeforskjeller på ca. 5-15mm. gjennom stuen er registrert. Lokale større avvik kan likevel påregnes. Dette er ikke unormalt i denne type boliger.

Etasjeskillerne synes å oppfylle sin tiltenkte funksjon.

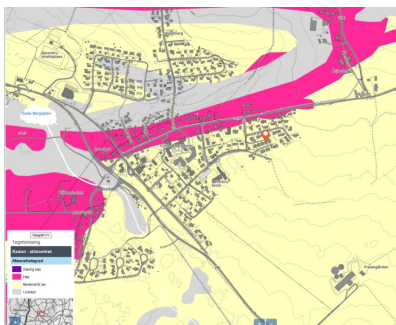
## ! TG 2 Radon

Radon dannes kontinuerlig i jordskorpa, hvor det er uranrike bergarter og/eller løsmasser. Utendørs er konsentrasjonen av radon vanligvis lav, men radon i luften innendørs øker risikoen for lungekreft.

- Det bør gjennomføres radonmålinger.

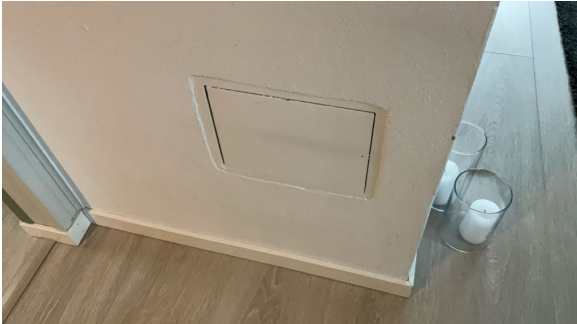
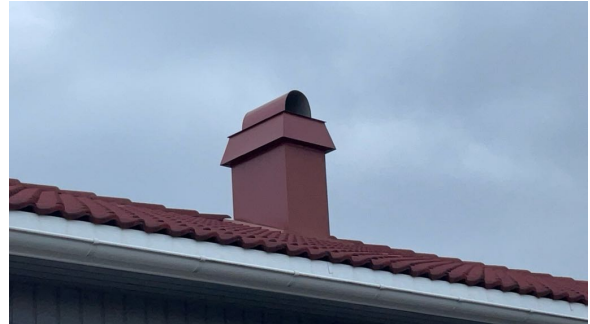
## ! TG 1 Pipe og ildsted

Murt pipe med lettklinkerblokker/elementer. Ildsted er ikke montert, dette antas å være mulig, ytterligere undersøkelser anbefales.

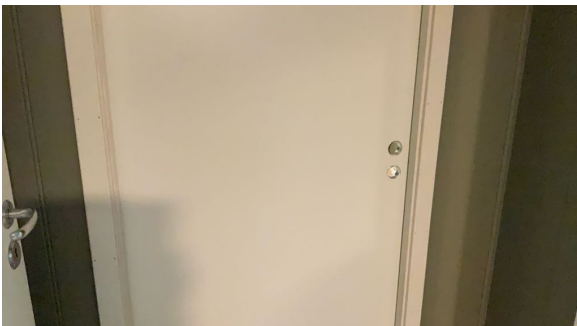
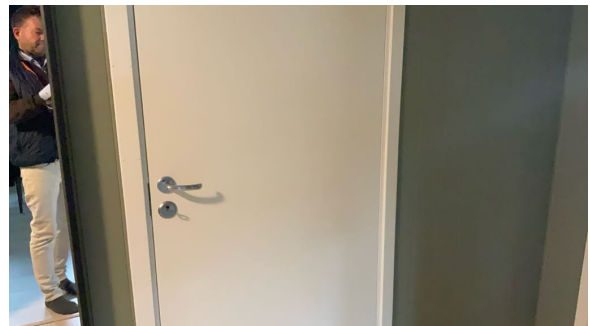
## TG 1 Innvendige dører

Glatte finerte innvendige dører. Justeringer må kunne påregnes på tredører som kan bevege seg gjennom ulike årstider. Enkelte sår/merker må påregnes (normal bruksslitasje)

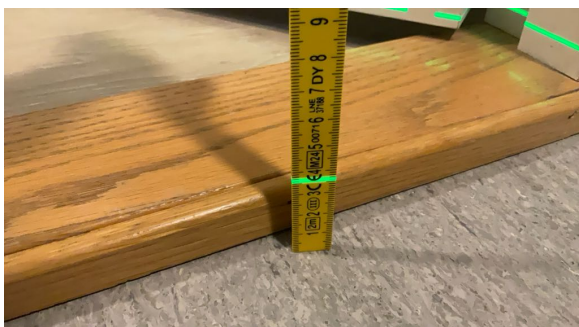
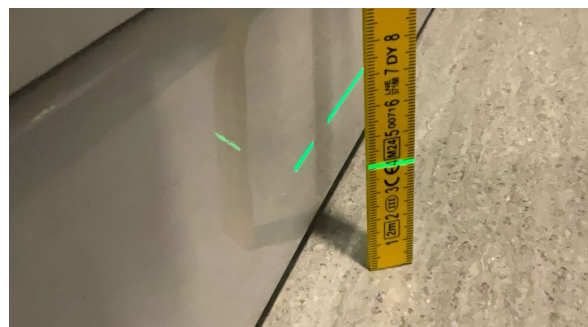
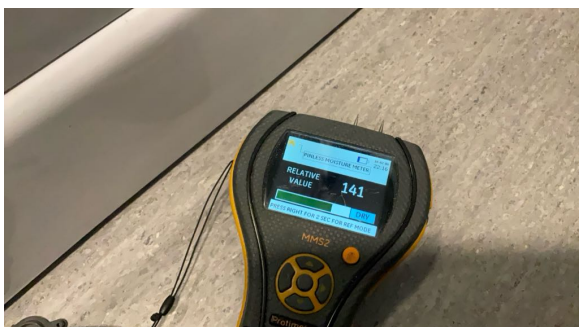
### ① TG 2 Overflater Gulv

Ved vurdering av våtrom tas det utgangspunkt i referanse for våtrom som gjaldt ved byggeåret, det kan dermed ha avvik fra dagens krav ihht TEK 2010/2017, hvor det blant annet har krav til fall på 25 millimeter målt fra topp terskel/membran til topp sluk. Fall til sluk er målt kommentert, tilstandsgrad settes etter alder på våtrom og levetid for våtrom er generelt mellom 10-20 år, avhengig av bruk. Fall er ikke iht. dagens krav, tilnærmet flatt gulv og det forutsettes fortsatt bruk av kabinett. Belegg på gulv med gulvvarme. Ved enkle fuktsøk ble det ikke registrert unormale verdier. Overflater under kabinett er begrenset inspisert på grunn av tilgjengelighet. Fallforhold er ikke kontrollert under dusjkabinett pga manglende adgang for måling. Det er målt ca 3mm høydeforskjell på gulv fra dørterskel til topp slukrist.

- Våtrommet fungerer med dette avviket.

For å få tilstandsgrad 0 eller 1 må gulvet bygges om, for å få riktig fall til sluk. Det vil imidlertid sjelden være økonomisk rasjonelt som et enkeltstående tiltak. Ved en eventuell renovering, påse at våtrommet bygges med riktig fall til sluk.

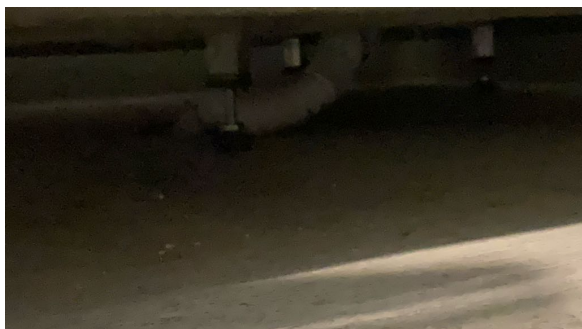
### ① TG 1 Sluk, membran og tettesjikt

tilstandsgrad 1 settes etter lite fare for vannsøl. Normal levetid på våtrom er mellom 10-20 år med direkte vannsøl/dusj på fliser.  
Anbefaler fortsatt bruk av kabinett.

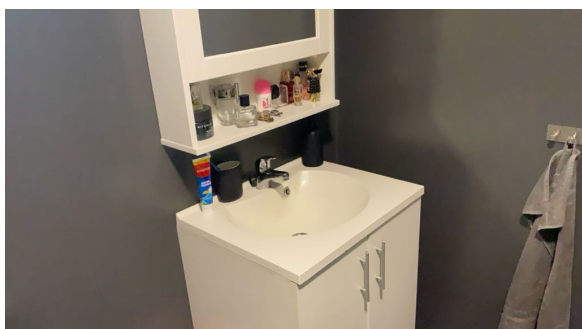
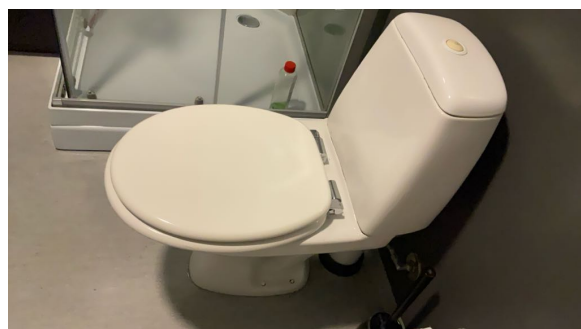
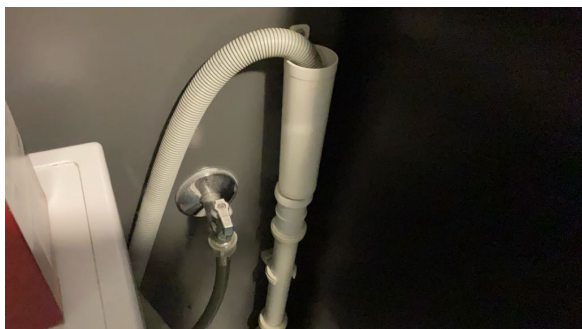
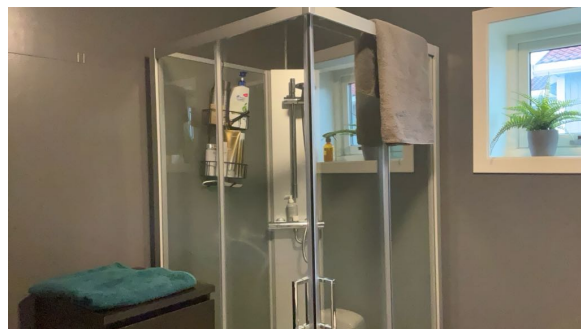
### TG 1 Sanitærutstyr og innredning

Innredning med servant, dusjhjørne med garnityr, blande batteri og glassdører, gulvmontert toalett og opplegg vaskemaskin. Det registreres ingen avvik på sanitærutstyr og innredninger utover normal bruksslitasje og det virker til at bygningsdelene oppfyller sin tiltenkte funksjon på befaringsdagen.

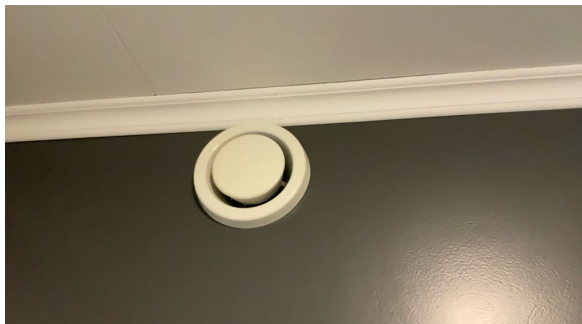
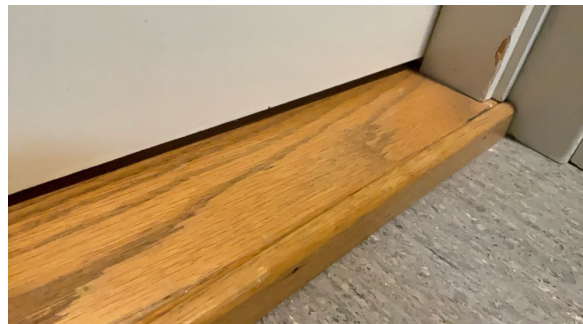
### TG 1 Ventilasjon

Mekanisk avtrekk. Tilluft i dør. Det er varme i gulv.

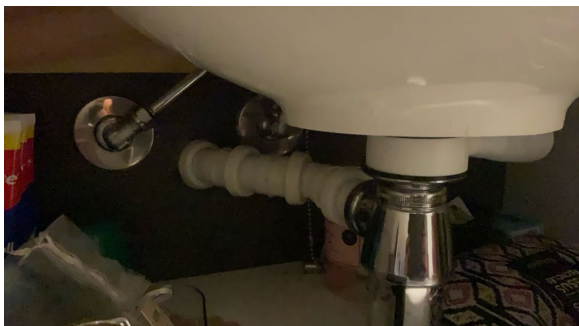
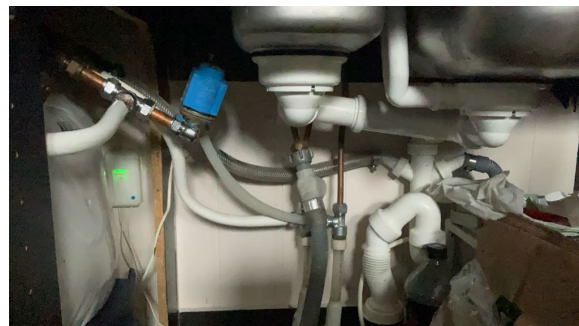
## TG 1 Avløpsrør

Synlige avløpsrør i: Plast. VVS anlegg er ikke den bygningssakkyndiges kompetanseområde. Det gjøres oppmerksom på at herværende kontrollen kun er en stikkprøvekontroll, og gir ingen garanti for at anlegget er feilfritt.

Avløpsanlegget oppfyller sin tiltenkte funksjon Normal levetid for installasjoner er ca. 30-50 år, men kan variere avhengig av rørmateriale, egenskapene til avløpsvann og vedlikeholdet. Sanitærinstallasjoner er blant de delene i en bygning som har kortest levetid, er vanskeligst å vedlikeholde, og forårsaker flest vann- og fuktskader. Erfaring viser at hele sanitærinstallasjonen skiftes minst en til to ganger i løpet av bygningens levetid. Anlegget er ikke teknisk vurdert. Bunnledningene og utvendige ledninger er nedgravd og ikke tilgjengelig for inspeksjon.

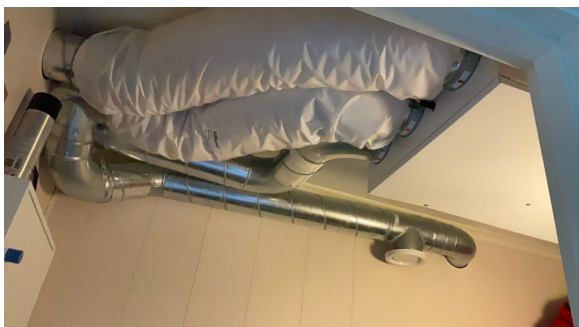
## TG 1 Ventilasjon

Ventilasjonen består av mekanisk avtrekksventilasjon. Frisk tilluft blir tilført gjennom ventil i yttervegg, ventiler i vindu eller gjennom aktiv lufting med vinduer. Brukt luft suges ut av mekanisk avtrekk. Vifte plassert på teknisk rom.

Noe støy registrert fra kjøkkenvifte.

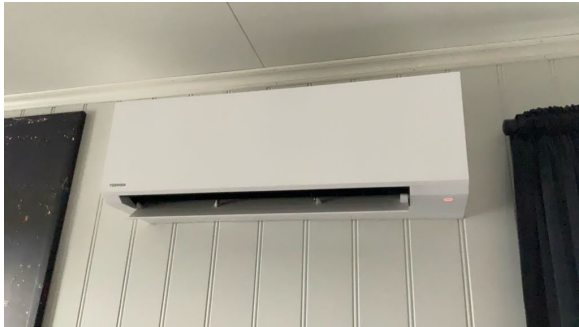
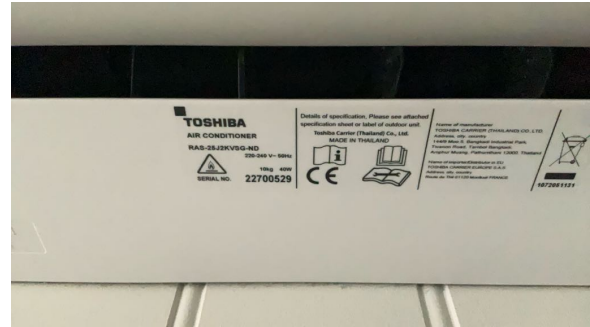
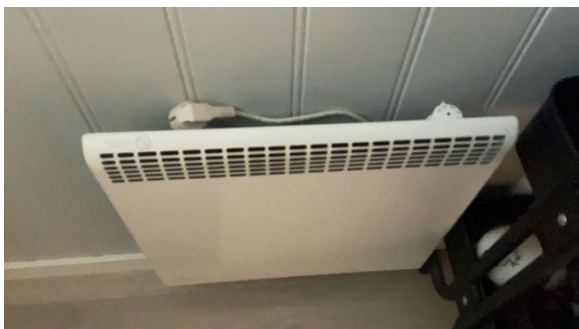
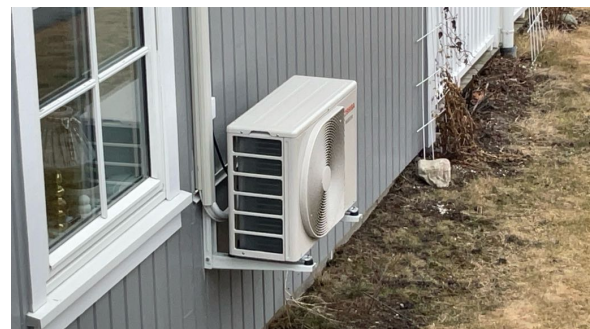
## TG 1 Varmesentral

Varmepumpe fra Toshiba luft/luft er montert i stue. Bygningssakkyndig er ikke VVS fagmann og har ikke tilfredsstillende kunnskap til å vurdere anleggets tekniske tilstand. Det anbefales på disse områder å ta kontakt med rørlegger/VVS-fagmann.

Ellers oppvarming med panelovner og gulvvarme på bad.

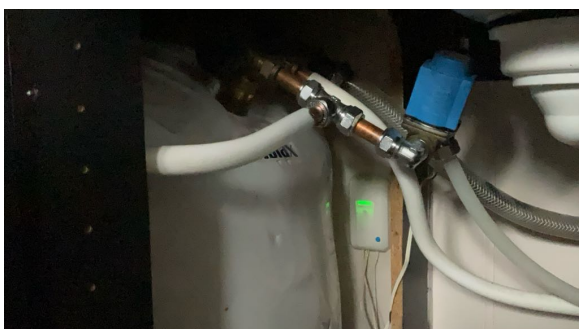
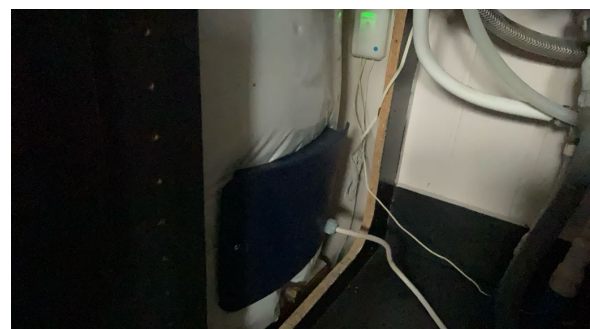
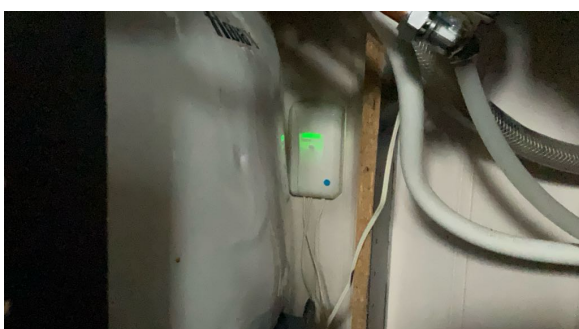
## TG 1 Varmtvannstank

Varmtvannsbereder på ca. 120 liter. Normal levetid for varmtvannsberedere er ca. 20 år. Det er ikke påvist tilfredsstillende el-tilkobling av varmtvannstank iht. gjeldende forskrift. Det er innført krav om at varmtvannsberedere med effekt over 1500 watt ikke skal være tilkoblet med vanlig stikkontakt, men være såkalt fast tilkoblet. Kravet ble opprinnelig innført i 2010 og gjaldt da varmtvannsberedere med effekt over 2000 watt, men ble endret til 1500 watt i 2014. Kravene til fast tilkobling av varmtvannsberedere fremgår av NEK 400.

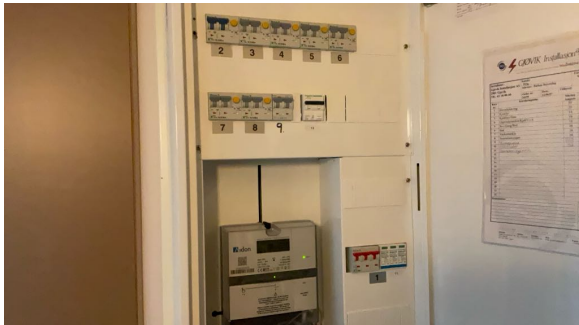
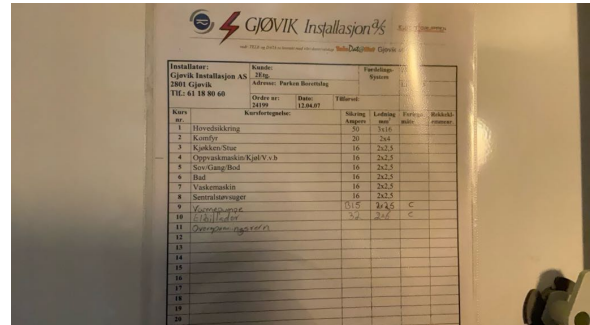
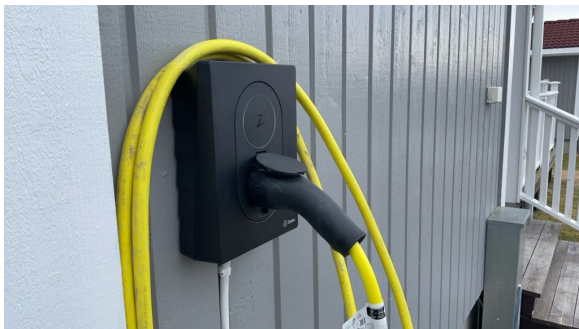
## TG 2 Elektrisk anlegg

Bygningssakkyndig er ikke el. fagmann og det er ikke foretatt kontroll av det elektriske anlegget. Kontroll utført av sertifisert EL-kontrollør/takstmann anbefales derfor på generelt grunnlag. Det vil alltid kunne finnes avvik ved nøye gjennomgang av anlegget av fagperson selv om jeg ikke har sett dette eller kommentert det her. Kostnader til retting vil kunne påregnes. Kapasitet på kurser bør vurderes av kjøpere, da man vil ha individuelle behov og dette påvirkes av bruksmønsteret i boligen. Punkt nummer 1-7 er besvart av eier og er ikke takstingeniørens vurdering.

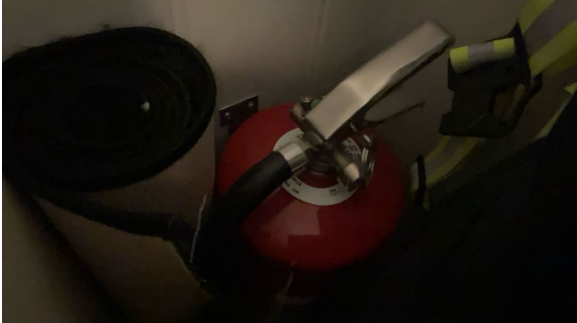
## TG1 Branntekniske forhold

1. Er det mangler for brannslukningsutstyr i boligen iht. forskriftskrav på søknadstidspunktet, men minst Byggeforskrift 1985?  
**Nei**
2. Er det skader på brannslukningsutstyr eller er apparatet eldre enn 10 år?  
**Nei**
3. Er det mangler på røykvarsler i boligen iht. forskriftskrav på søknadstidspunktet, men minst Byggeforskrift 1985?  
**Nei Det opplyses at det skal settes inn nye røykvarslere ihht forskrift.**
4. Er det skader på røykvarslere?

**Ukjent Røykvarslere og brannslukningsapparat krever årlig ettersyn. Eier av ethvert brannobjekt skal sørge for at dette er bygget, utstyrt og vedlikeholdt i samsvar med gjeldende lover og forskrifter om forebygging av brann. Pga. lukket konstruksjon er ikke forhold rundt brann/lyd vurdert.**

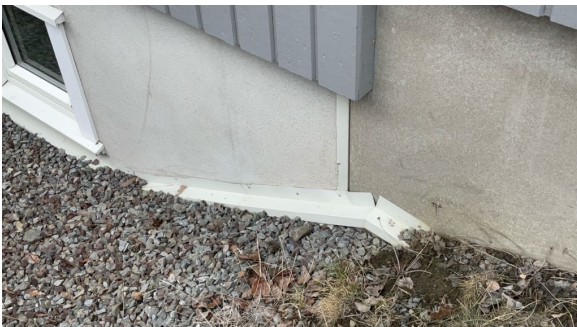
### Fuktsikring og drenering

Drenering er fra byggeåret og med bakgrunn i alder kan det ikke gis noen garanti for dreneringens tilstand.

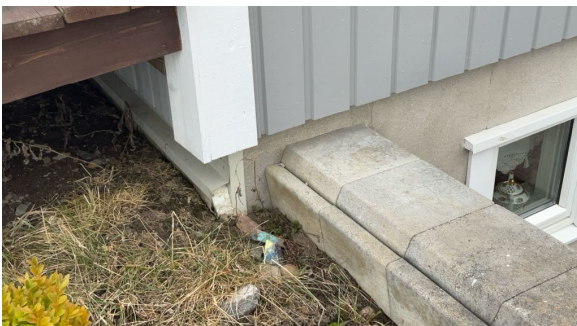
### Grunnmur og fundamenter

Grunnmur er utført i støpt betong. Grunnmur er ikke synlig i denne boligen og undersøkelser er ikke gjort.

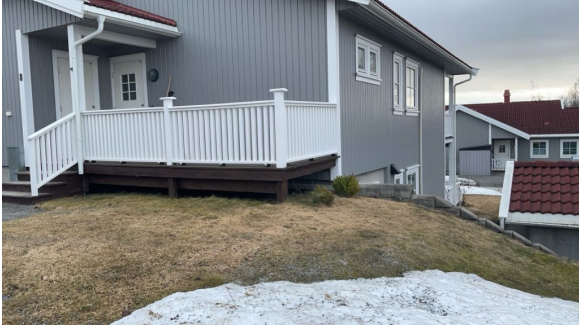
### Terrengforhold

Tomten er flat og skrånet, noe terrassert.
