# Tilstandsrapport

Boligbygg med flere boenheter

Skjeggerødtunet 35 , 3158 ANDEBU

Befaringsdato: 04.03.2026

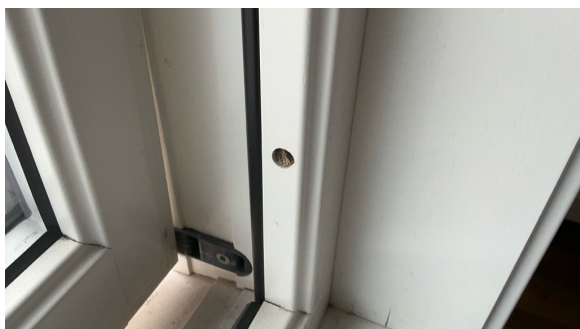
Det bør monteres propper over festehullene på innsiden av vinduene for å oppnå et estetisk tilfredsstillende resultat. Manglende propper medfører ingen funksjonell risiko, men gir et mindre pent utseende.

Mangler propper

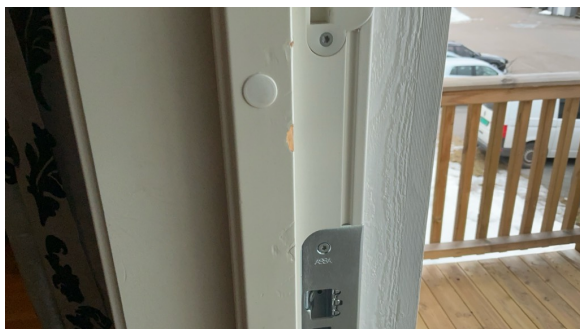
Ytterdøren og boddøren tar i karm ved åpning og lukking, noe som gjør dem vanskeligere å åpne eller lukke. Det er registrert overflateskader på karmen til balkongdøren.

Overflateskade på dørkarm til balkongdøren

Overflateskader på karmen til balkongdøren bør utbedres for å forhindre fuktinntrengning og råteskader.

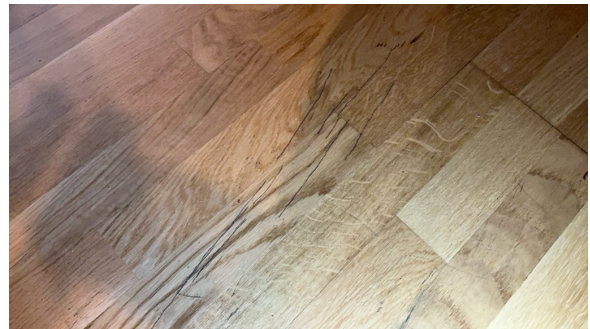
Riper i parkett

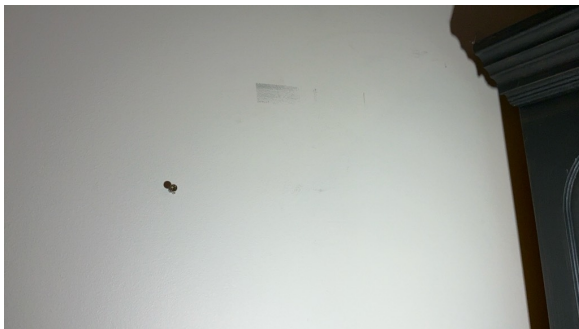
Merker i tak på soverommet

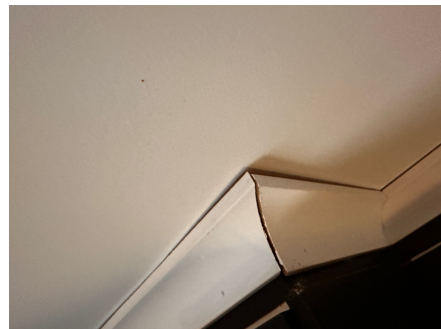
Taklist som gliper i skjøt, og ikke ligger helt opptil taket

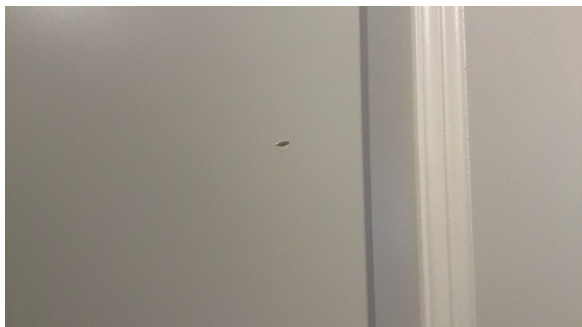
Det er registrert enkelte små hakk skader på dørene.

Hakk i dør til vaskerom

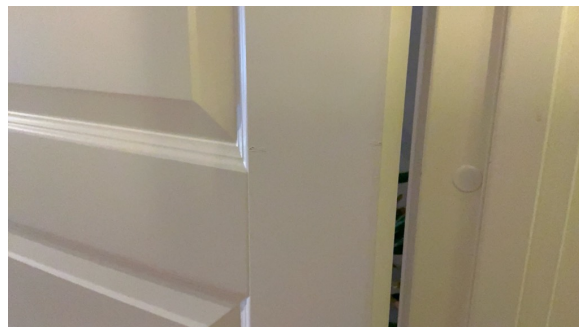
Hakk i dør til bad

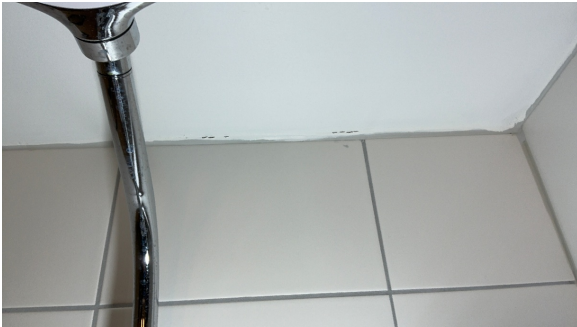
Ujevn og oppspukket fugemasse

Det anbefales å utbedre oppsprukket og ujevn fuge mellom fliser og tak for å hindre fuktinntrengning og videre forringelse av overflatene.

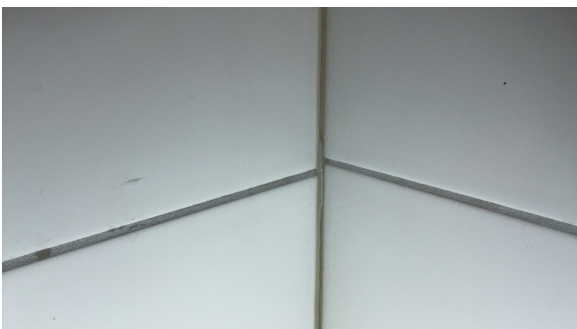
Høydeforskjell på fliser

Høydeforskjell på flisleggingen anses som et estetisk avvik uten funksjonell betydning, men bør utbedres ved eventuell fremtidig rehabilitering for å oppnå et jevnere resultat.

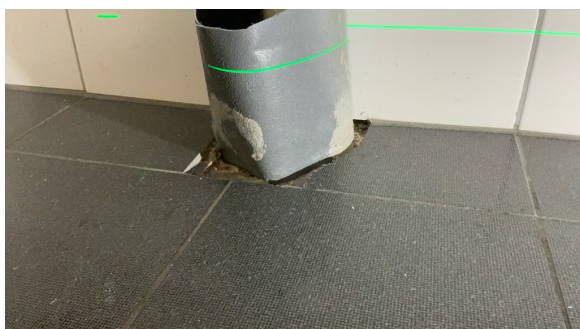
Membran som kommer opp under baderomsinnredning

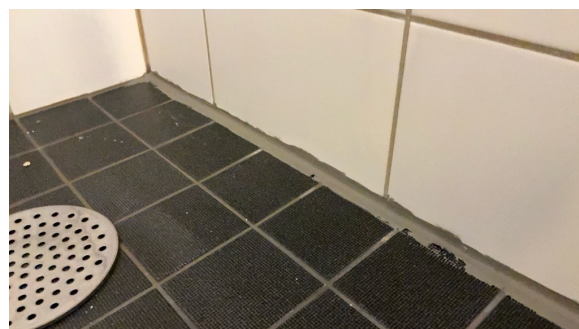
Silikonfuge i dusj

Silikonfugen i dusjsonen bør utføres på nytt for å oppnå bedre tetting og et mer estetisk resultat, slik at risikoen for vanninntrengning og følgeskader reduseres.

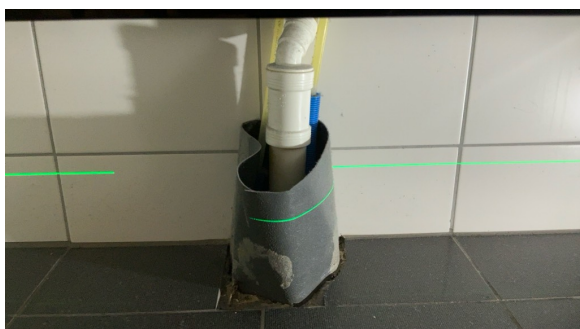
Under baderomsinnredningen kommer det flere rør opp gjennom en "membransluse". Det er imidlertid ingen tetting mellom rørene og "membranslusen" i toppen, slik at eventuelt lekkasjevann fra baderomsinnredningen kan ledes ned på innsiden av membranen.

Manglende tetting i toppen av membranen

Det bør utføres fagmessig tetting mellom membran og rør under baderomsinnredningen for å hindre at lekkasjevann ledes ned på innsiden av membranen.

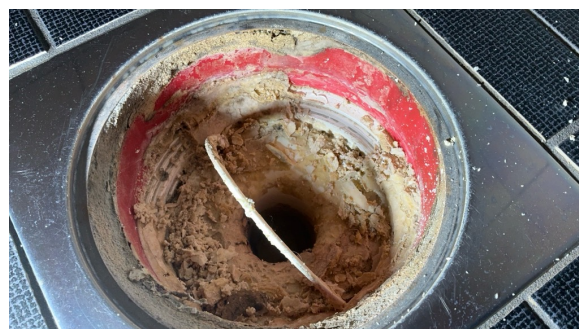
Ikke konstatert membran i sluket.

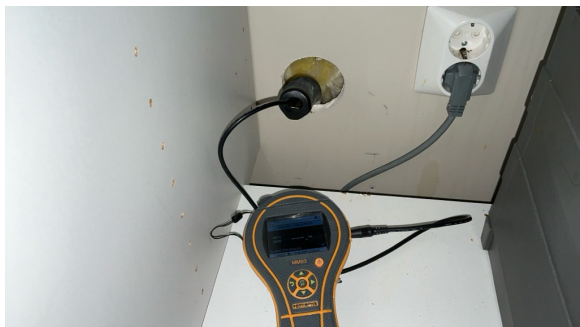
Hulltaking er foretatt uten å påvise unormale forhold. Hulltaking er foretatt ved/i Kjøkken mot dusj.

Ingen fuktutslag registret ved fuktmåling i vegg

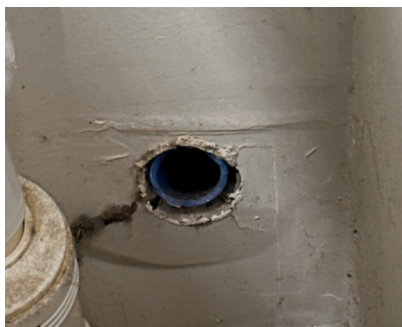
Det er registrert skadet gips på veggen bak vaskemaskinen, ved en gammel rørgjennomføring for vann til vaskemaskin. Vannet ble lagt om i 2015, etter at det tidligere var problemer med stillestående vann i røret til vaskemaskinen som lå i ytterveggen.

Skader gips ved gammel rør gjennomføring

Skadet gips på veggen bak vaskemaskinen bør utbedres for å hindre videre forringelse av materialet og redusere risikoen for fuktskader eller muggutvikling.

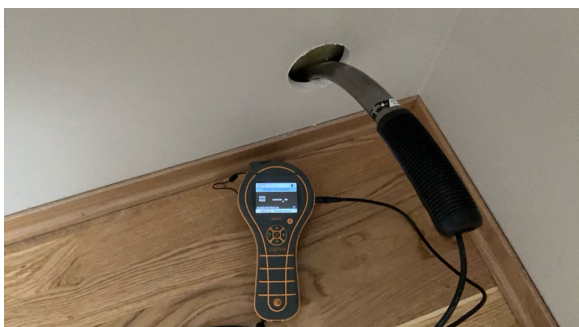
Hulltaking er foretatt uten å påvise unormale forhold. Hulltaking er foretatt ved/i soverom mot bereder.

Ingen fuktutslag registret ved fuktmåling i vegg

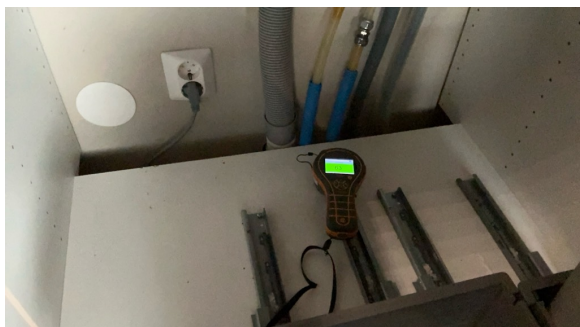
Ingen fuktighet registrert ved fuksøk

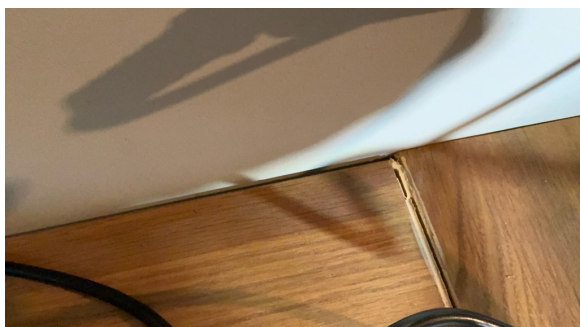
Glipe i benkeplateskjøt

Det bør utbedres gliper i skjøten på benkeplaten og skiftes ut oppsprukket silikon mellom vegg og benkeplate. Dette for å hindre fuktinntrenging som kan føre til skader på benkeplate og tilstøtende konstruksjoner.

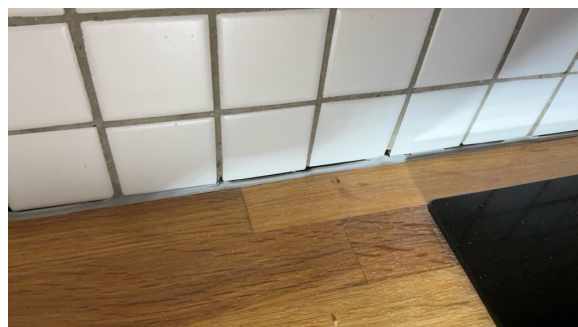
Silikon som slipper mellom vegg og benkeplate

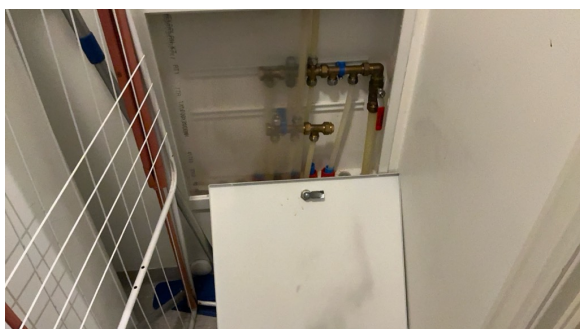
Ingen merking i skapet

Rørkursene på rør-i-rør systemet bør merkes for å sikre enkel identifisering og vedlikehold. Manglende merking kan føre til unødvendig tidsbruk ved reparasjoner, økt risiko for feil håndtering og forsinkelser ved eventuelle lekkasjer eller skader.

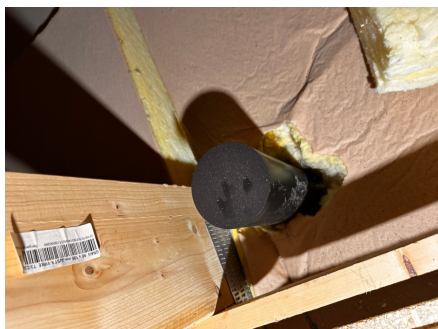
Konsekvensen av mangelfull lufting og økt alder på rørene er økt risiko for lekkasjer, rørbrudd og materialsvikt, noe som kan føre til skjulte vannskader, fuktproblemer og betydelige reparasjonskostnader dersom skader ikke oppdages i tide.

Luftingen av avløpet er avsluttet på loft med blindlokk

Det er ikke behov for umiddelbare utbedringstiltak, da anlegget fungerer i dag, men jevnlig kontroll bør gjennomføres siden mer enn halvparten av forventet brukstid er passert på de innvendige avløpsledningene.

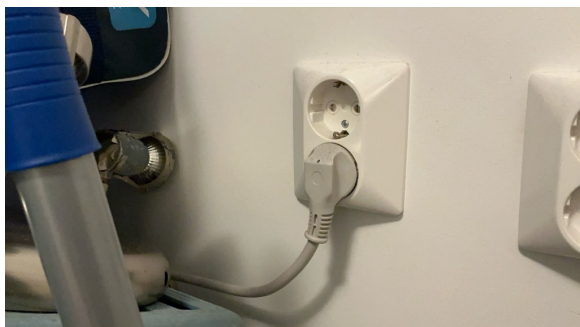
Tilkobling via stikkontakt øker risikoen for varmegang og i verste fall brann, samt at anlegget ikke oppfyller dagens sikkerhetskrav.

Bereder tilkoblet via stikkontakt

Det bør etableres fast tilkobling av varmtvannstanken i henhold til gjeldende forskrift.

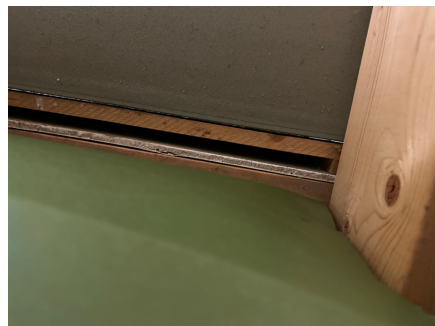
Det er registrert synlige tegn til avvik i branncelleinndelingen, se vedlagt bilde. Her skulle gipsen gått helt inn til gipsen på veggen, men i stedet går den til kledningen på yttervegg. Dette er et avvik i branncelleinndelingen.

Gips går ikke helt inn

- For å avklare omfanget av avvik ved branncelleinndeling må det gjøres nærmere undersøkelser av en kvalifisert fagkyndig person. Brannen kan spre seg raskere ved avvik i branncelleinndelingen.
