# TILSTANDSRAPPORT

Torborg Nedreaas' gate 18

15.06.2025

TORBORG NEDREAAS' GATE 18 - 4601/164//231/0/0

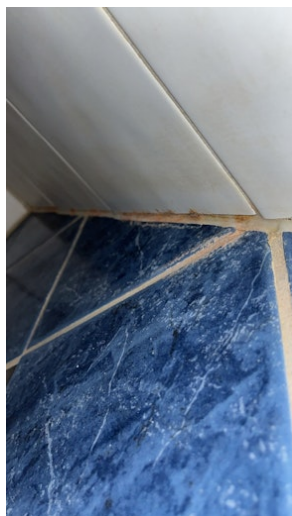
slitt og misfarget fuger og silikon, spesielt i dusjsone.

Overflatene begynner å ha oppnådd forventet levetid og tiltak må påregnes på sikt. Badet fungerer med dagens tilstand, men bør brukes med forsiktighet og jevnlig kontroll av overflater.

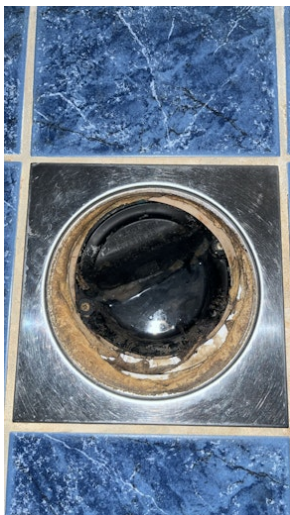
Det er etablert plastsluk i dusjonen.

TG 2 er gitt med bakgrunn i alder på fuktsikringen. Smøremembran har en naturlig aldringsprosess i form av kjemisk uttørking. Normal forventet levetid på smøremembran er 10-20 år. Ved å etablere dusjkabinett vil badet kunne vare i flere år enn den antatte gjensvarende levetiden. Det anbefales å etablere tett dusjkabinett.

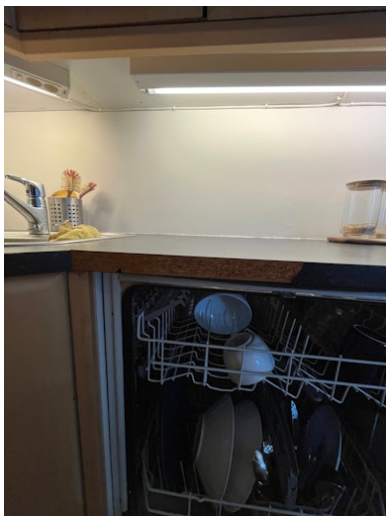
TG 2 på Benkeplate: Kantlist mangler over oppvaskmaskin. Kant bør forsegles som et midlertidig tiltak for å unngå videre utvikling av fuktskade i benkeplate.
