Tilstandsrapport

Enebolig

Elsnesvegen 36, 2435 BRASKEREIDFOSS

Befaringsdato: 21.08.2024

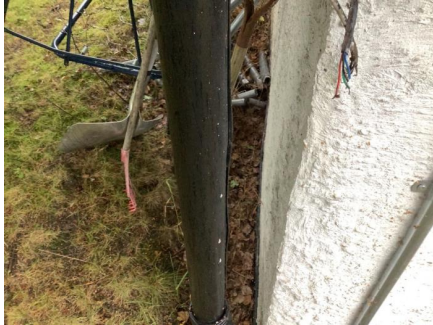
Det er påvist frostsprengte nedløpsrør.

Frostsprengt nedløpsrør.

Frostsprengt nedløpsrør bør skiftes ut da lekkasje vil føre til økt fuktbelastning på konstruksjoner, og årsaken til frostspreng bør utbedres. Dette kan være ved å spyle opp drenerør.

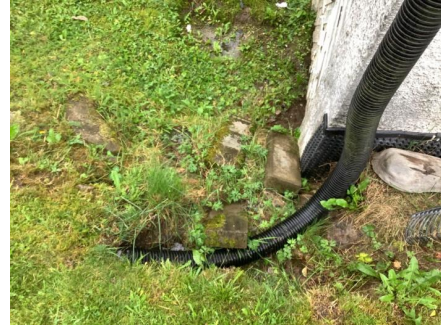
Det er betydelig lekkasjer fra takrenne på befaringdagen, og takrenner er fulle av mose.

Mangelfull borledning av takvann.

Takrenner må rengjøres og lekkasjer må tettes.

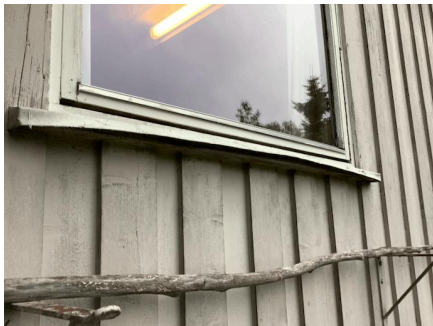
Det er påvist skadet vannbrettbeslag under vindu.

Skadet vannbrettbeslag.

Skadet vannbrettbeslag bør rettes opp eller skiftes ut.

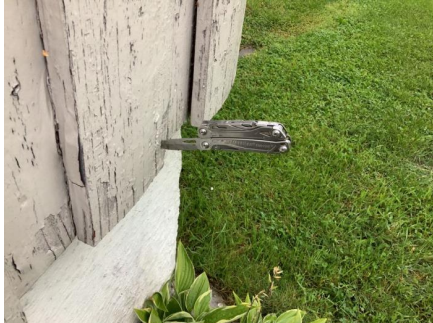
- Det er ingen eller liten lufting i nedre kant av kledning mot grunnmur.
- Det er påvist spredte råteskader i bordkledningen.

Sprede råteskader i bordkledningen.

- Råteskadet trekledning må skiftes ut.

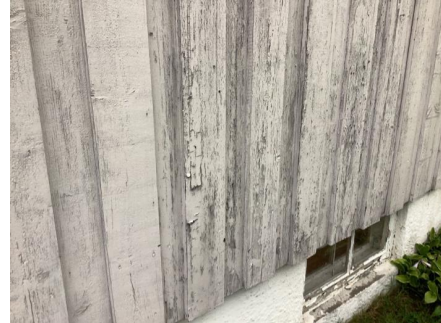
Værslitt bordkledning.

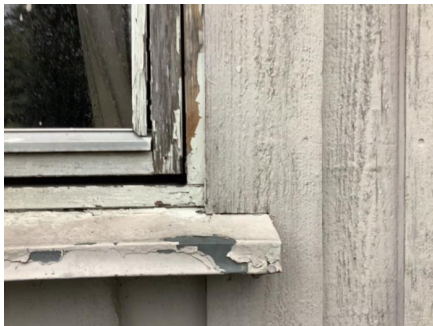
Omremming rundt vinduer er ført helt ned til vannbrett, og dette medfører økt risiko for råteskader da omramming kan trekke opp fukt fra vannbrett.

Omramming er ført helt ned til vannbrett.

Det bør etableres spalte mellom omramming og vannbrett slik at fukt ikke kan trekkes opp fra vannbrett.

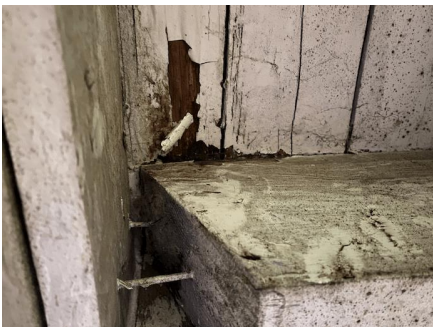
- Det er påvist fukt/råteskader i takkonstruksjonen.

Det er påvist råteskadet taktro mot nordvest, sannsynligvis som følge av at smeltevann har trukket seg opp under taktekking i løs overgang mellom forkantbeslag og tekking.

Råteskadet taktro.

- Råteskadede konstruksjoner må skiftes ut.

Råteskadet taktro må skiftes ut, og papptekking må legges på nytt i berørt område.

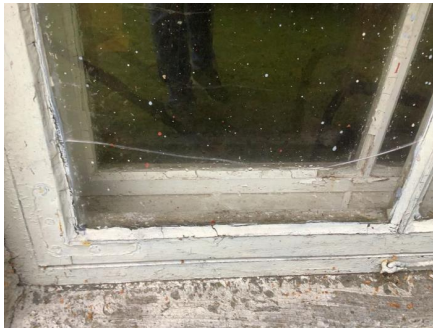
Sprukket glass.

I årene som kommer vil det være behov for enten restaurering av eksisterende vinduer eller utskifting av vinduer. Utskifting til nye vinduer med isolerglass anbefales.

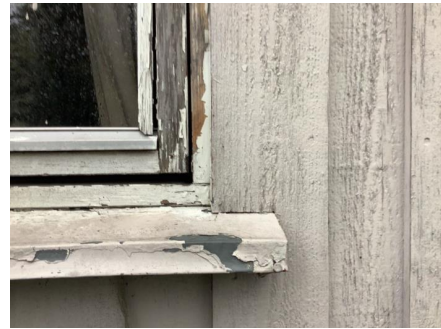
Eksempel på værslitt vindu.

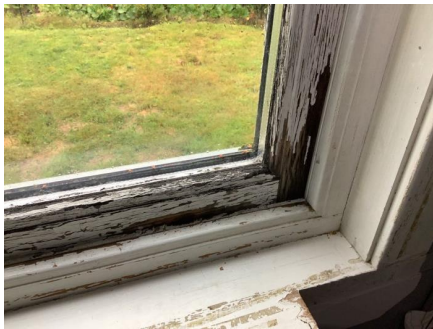
Eksempel på innvendig slitasje.

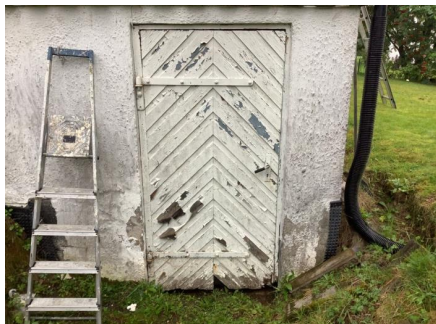
Værslitt kjellerdør.

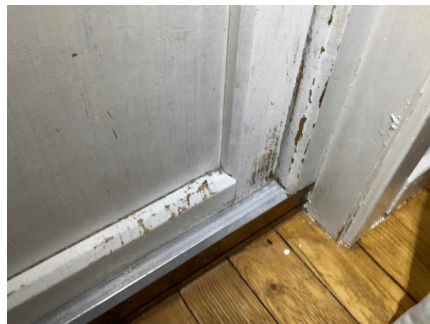
Innvendig slitasje på balkongdør.

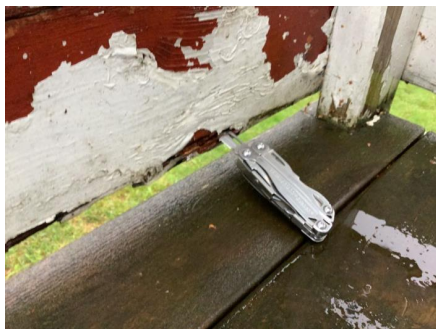
Det er påvist spredte råteskader i rekkverksbord.

Råteskadet rekkverksbord.

Rekkverksbord med råteskader må skiftes ut.

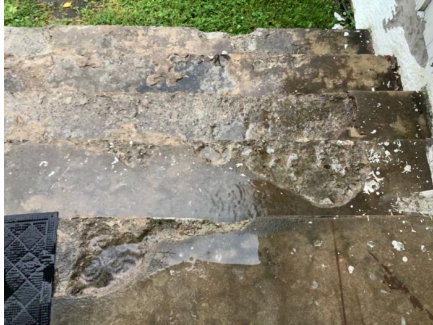
Det er skader i støpt trapp.

Skader i støpt trapp.

Skader i trapp må utbedres ved påstøp eller innkledning.

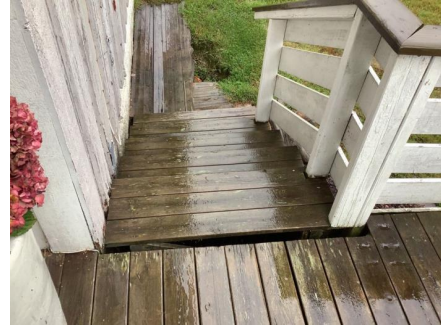
Skjevheter i tretrapp og denne har løsnet fra terrassen.

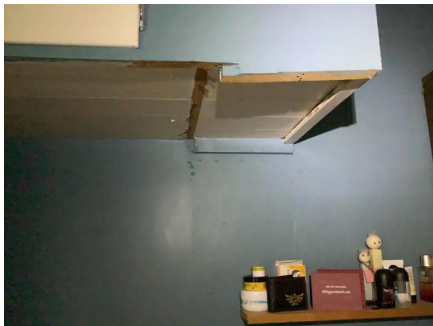
Enkelt, og delvis revet skap.

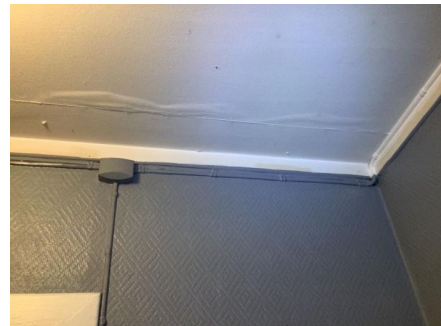
Folieslipp i himling.

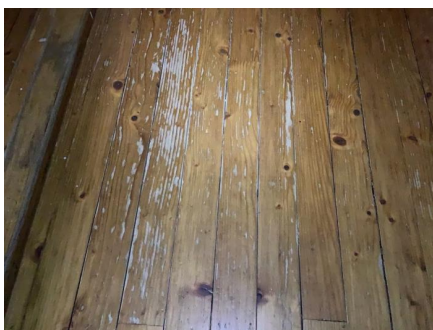
Slitasje i furugulv.

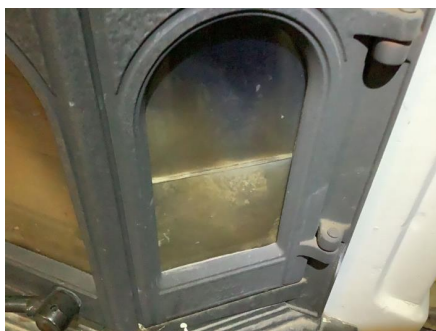
Sprukket glass i peisinnsats.

Sprukket glass bør skiftes ut.

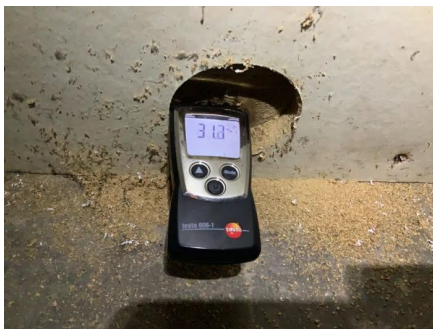
Hulltaking er foretatt og det er påvist avvik i konstruksjonen. Hulltaking er foretatt i trappegang. Fuktkvotemåling (vekt%) i konstruksjonen ble målt til 28.

- Det er gjennom hulltaking påvist høyt fuktnivå inne i trekonstruksjonen i hulltakingen, men ikke påvist fuktskader i dette området. Høy luftfuktighet kan over tid føre til muggvekst eller sverting av materialer. Samtidig kan materialer og konstruksjoner bli ødelagt.
- Det er påvist indikasjoner på noe fuktgjennomtrenging i kjellergulv.

Påforing i hulltaking måles våt ved 28 vektprosent fuktinnhold i treverk.

Hulltaking, og påforing er våt.

Kostnadsestimat gjelder riving av påforing da tiltak angående regnvann er omtalt under terrengforhold.

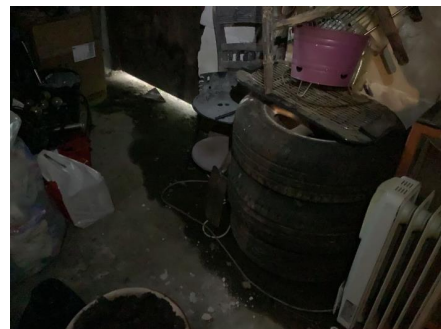
Regnvann renner inn under kjellerdør.

- Det må foretas tiltak for å redusere/begrense fuktgjennomtrenging inn i kjeller.

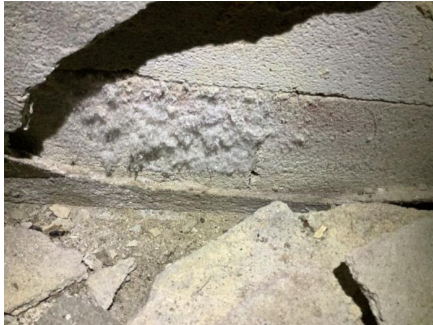
- Det er påvist indikasjoner på noe fuktgjennomtrenging inn i kjellermur.
- Det er påvist synlig fuktighet på mur/gulv i kjeller.

Saltutslag på grunnmur.

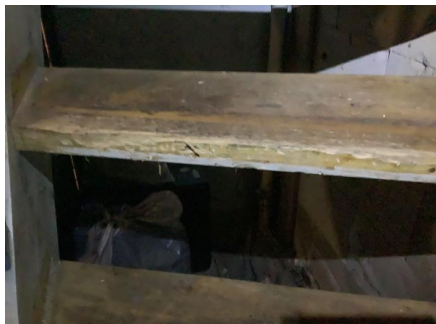
Slitasje på trapp.

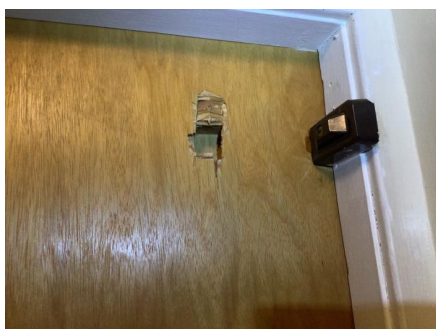
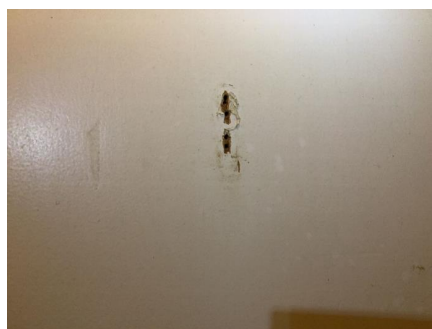
- Enkelte av innvendige dører har betydelige skader

Skadet dør.

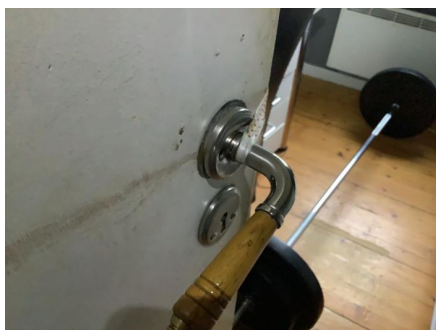
Løs dørvrider.

Enkelte dører bør justeres.
Dørvridere må festes.

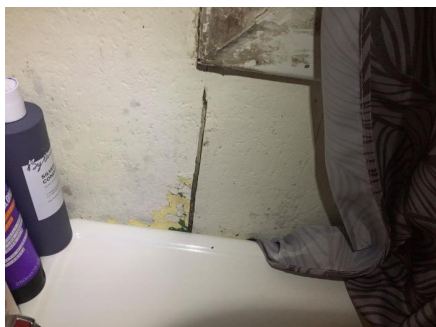
Det er klare indikasjoner på at det må forventes skader i yttervegg.

Utett tettesjikt i våtsonen, og indikasjoner på at det er skade i yttervegg.

- Våtrommet må totalrenoveres. Alle forhold med tettesjikt, våtsoner, sluk m.m. må dokumenteres.

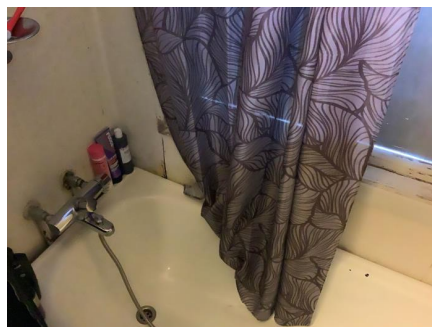
Vindu er plassert i våtsonen.

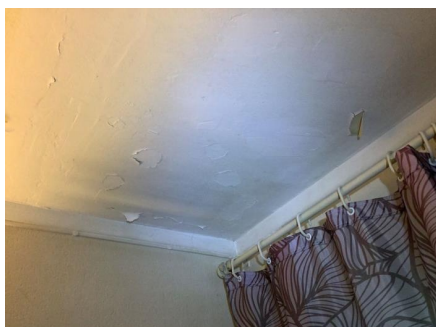
Maling har løsnet i himling.

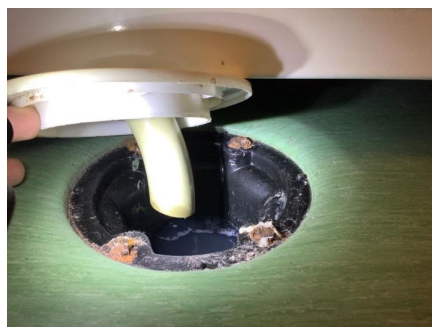
Plastsluk, og vinylbelegg er ført under slukets klemring.

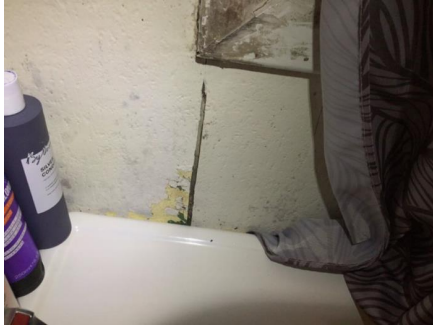
- Ved andre fuktundersøkelser enn hulltaking, er det påvist indikasjoner på fuktskader.

Det må forventes skader i yttervegg.

Utetthet i tettesjikt i våtsonen, og indikasjon på at det må forventes skader i yttervegg.

Eventuelle skader i yttervegg må utbedres i forbindelse med renovering av badet, og det anslås at dette vil ha en merkostnad på cirka kr. 10 000,- da badet likevel renoveres.

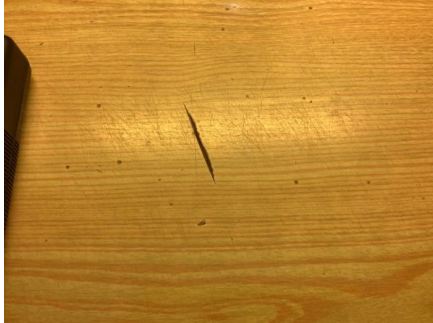
Skadet benkeplate.

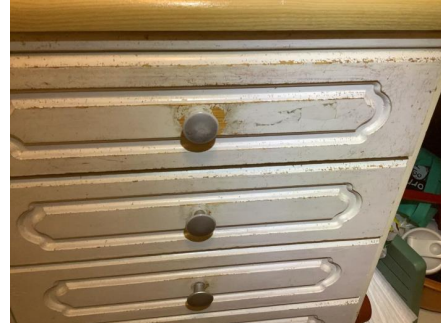
Eksempel på slitasje.

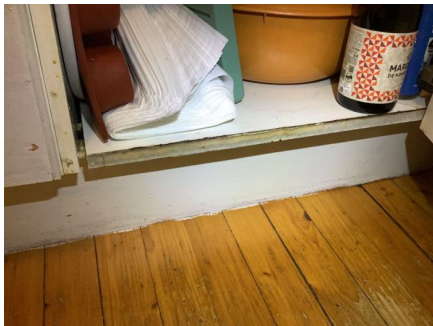
Det er påvist svellskadet bunnplate i benkeskap under servant, og denne er i ferd med å løsne fra benkeskapet.

Svellskadet bunnplate, og skap holder på å løsne fra hverandre.

Svellskadet bunnplate må understøttes og festes til skapet, og svellskadene kan skjules under vanntett bunnplatebeskytter som tilpasses i skapet.

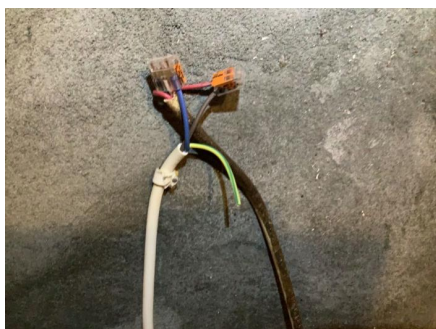
Utilfredsstillende el-tilkobling iht. gjeldende forskrift.

- Det bør etableres tilfredsstillende el-tilkobling etter gjeldende forskrift.

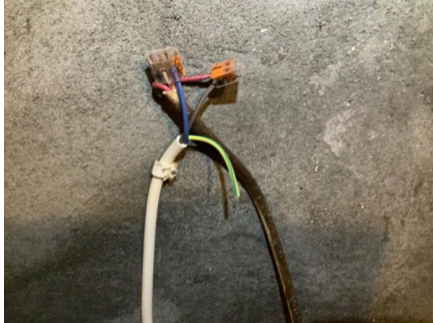
Varmtvannstank er tilkoblet via Wago.

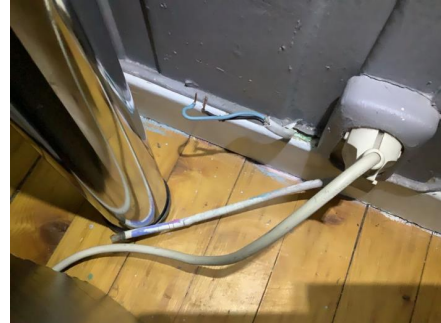
Løs kabel.

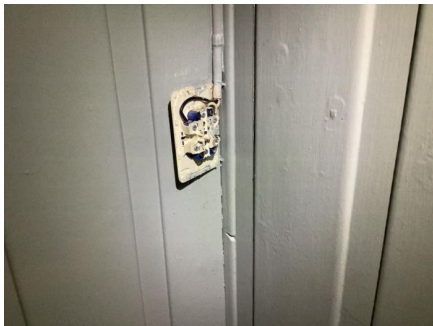
Manglende deksel.

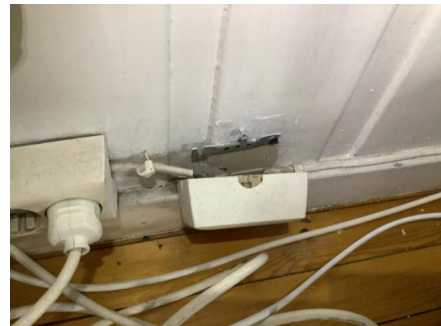
Løs stikkontakt.

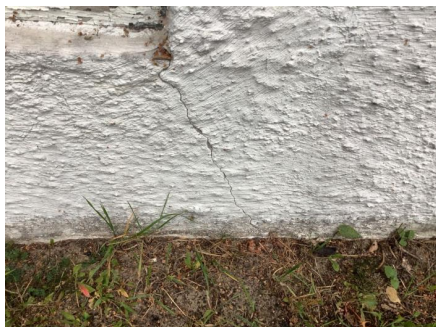
- Det er registrert skråriss som er symptom på setninger.

Eksempel på skråriss.

Utvendig forsegling av riss og sprekker for å forhindre frostspreng, og følg med på eventuell utvikling.
Deler av grunnmur bør vedlikeholdes.
Innvendig vedlikehold etter egne ønsker.

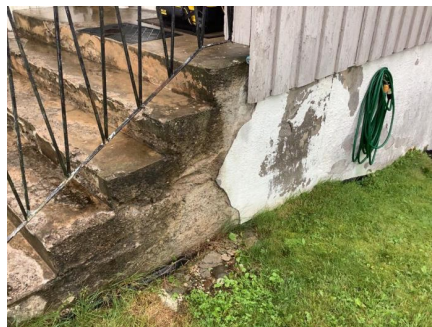
Eksempel på løsnet puss.

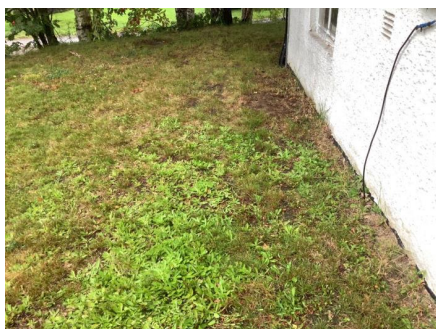
Utilfredsstillende fall fra bolig.

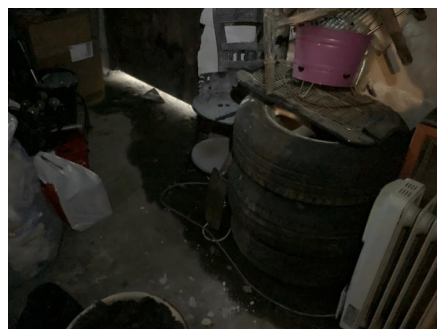
Regnvann renner rett inn i kjeller.

Kjellernedgangen bør enten tettes og fylles igjen, overbygges, eller montere slukrist foran dør.
