Elsnesvegen 36, 2435 BRASKEREIDFOSS

Tilstandsrapport

Befaringsdato: 21.08.2024

ENEBOLIG

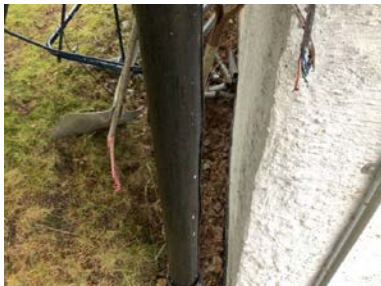
Det er påvist frostsprengte nedløpsrør.

Frostsprengt nedløpsrør.

Frostsprengt nedløpsrør bør skiftes ut da lekkasje vil føre til økt fuktbelastning på konstruksjoner, og årsaken til frostspreng bør utbedres. Dette kan være ved å spyle opp drenerør.

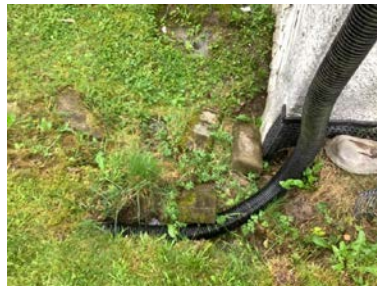
Mangelfull borledning av takvann.

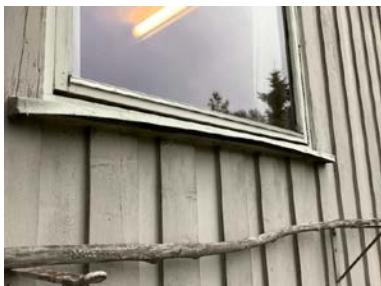
Det er påvist skadet vannbrettbeslag under vindu.

Skadet vannbrettbeslag.

Skadet vannbrettbeslag bør rettes opp eller skiftes ut.

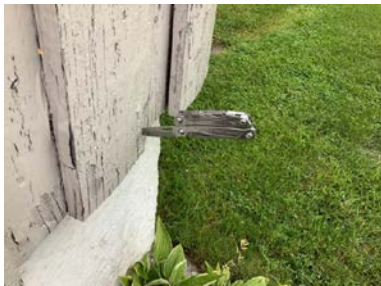
- Det er ingen eller liten lufting i nedre kant av kledning mot grunnmur.
- Det er påvist spredte råteskader i bordkledningen.

Spredte råteskader i bordkledningen.

- Råteskadet trekledning må skiftes ut.

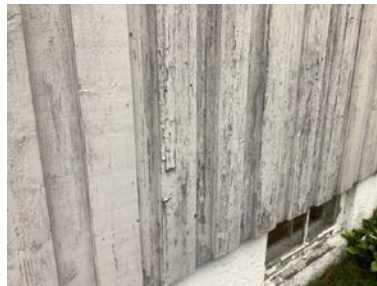
Værslitt bordkledning.

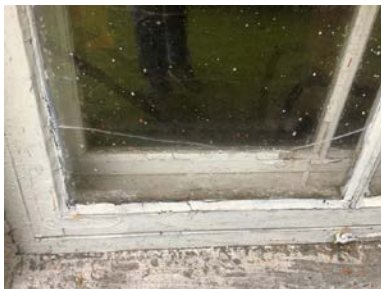
Sprukket glass.

I årene som kommer vil det være behov for enten restaurering av eksisterende vinduer eller utskifting av vinduer. Utskifting til nye vinduer med isolerglass anbefales.

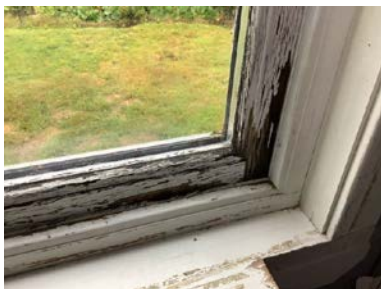
Eksempel på innvendig slitasje.

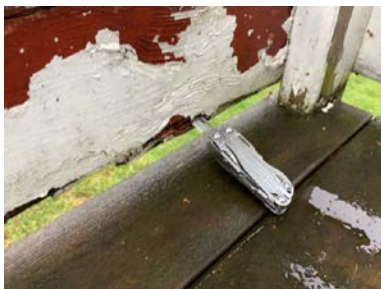
Det er påvist spredte råteskader i rekkverksbord.

Råteskadet rekkverksbord.

Rekkverksbord med råteskader må skiftes ut.

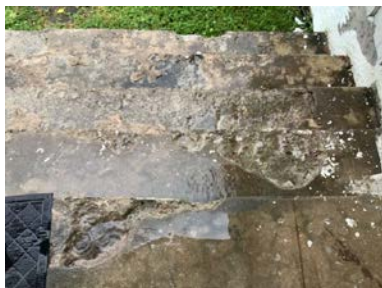
Det er skader i støpt trapp.

Skader i støpt trapp.

Skader i trapp må utbedres ved påstøp eller innkledning.

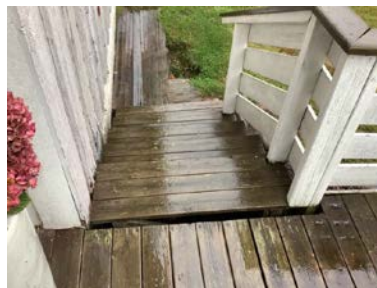
Skjevheter i tretrapp og denne har løsnet fra terrassen.

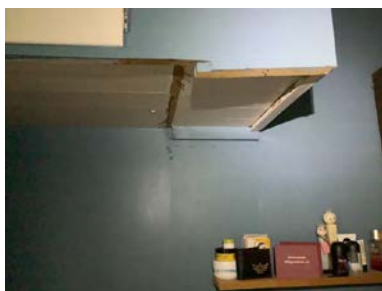
Enkelt, og delvis revet skap.

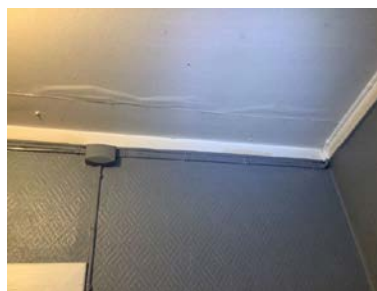
Folieslipp i himling.

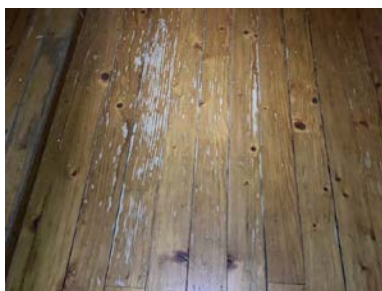
Slitasje i furugulv.

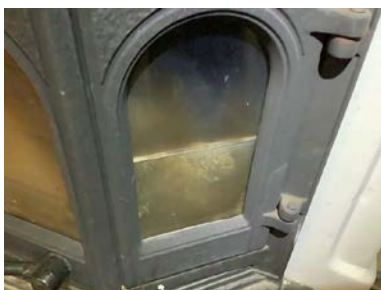
Sprukket glass i peisinnatts.

Sprukket glass bør skiftes ut.

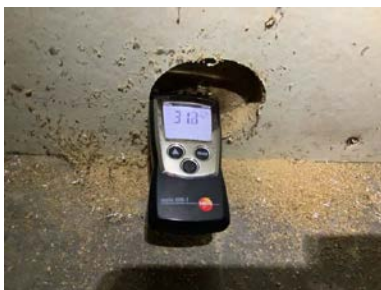
- Det er gjennom hulltaking påvist høyt fuktnivå inne i trekonstruksjonen i hulltakingen, men ikke påvist fuktskader i dette området. Høy luftfuktighet kan over tid føre til muggvekst eller sverting av materialer. Samtidig kan materialer og konstruksjoner bli ødelagt.
- Det er påvist indikasjon på noe fuktgjennomtrenging i kjellergulv.

Påforing i hulltaking måles våt ved 28 vektprosent fuktinnhold i treverk.

Hulltaking, og påforing er våt.

- Det må foretas tiltak for å redusere/begrense fuktgjennomtrenging inn i kjeller.

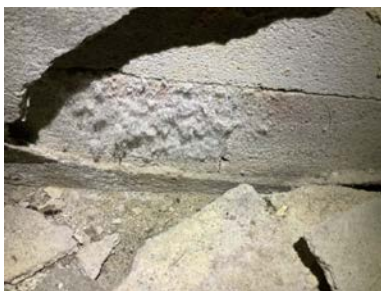
Saltutslag på grunnmur.

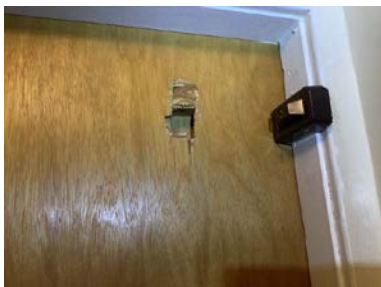
- Enkelte av innvendige dører har betydelige skader

Skadet dør.

Enkelte dører bør justeres.
Dørvridere må festes.

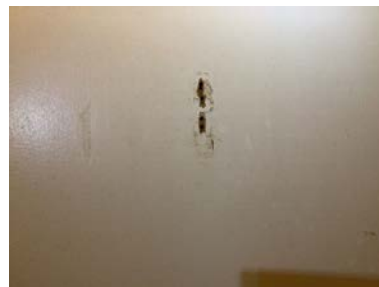
Skadet dør.

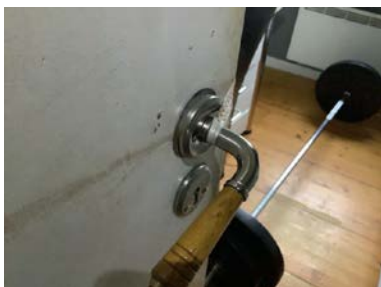
Løs dørvrider.

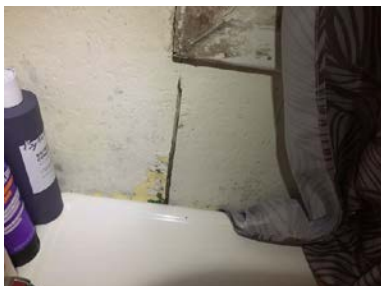
Det er klare indikasjoner på at det må forventes skader i yttervegg.

Utett tettesjikt i våtsonen, og indikasjoner på at det er skade i yttervegg.

- Våtrommet må totalrenoveres. Alle forhold med tettesjikt, våtzone, sluk m.m. må dokumenteres.

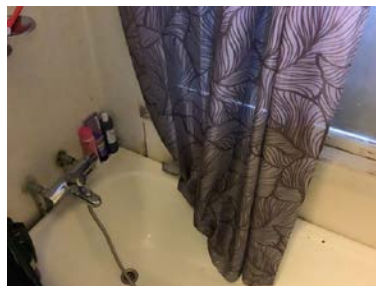
Vindu er plassert i våtsonen.

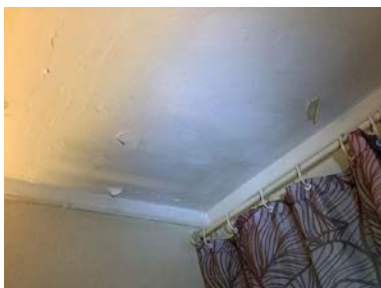
Maling har løsnet i himling.

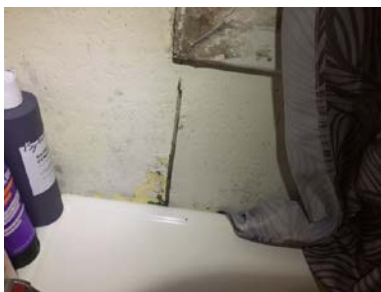
- Ved andre fuktundersøkelser enn hulltaking, er det påvist indikasjoner på fuktskader.

Det må forventes skader i yttervegg.

Utetthet i tettesjikt i våtsonen, og indikasjon på at det må forventes skader i yttervegg.

Eventuelle skader i yttervegg må utbedres i forbindelse med renovering av badet, og det anslås at dette vil ha en merkostnad på cirka kr. 10 000,- da badet likevel renoveres.

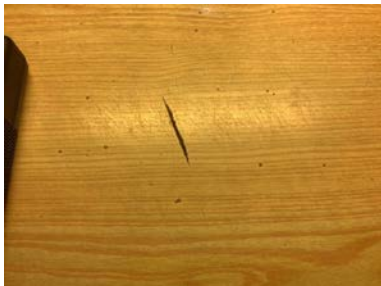
- Det er påvist skader på overflater/kjøkkeninnredning utover normal slitasjegrad.

Skadet benkeplate.

- Påviste skader må utbedres.

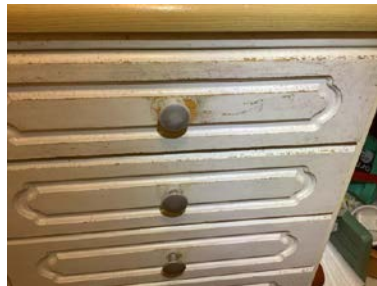
Eksempel på slitasje.

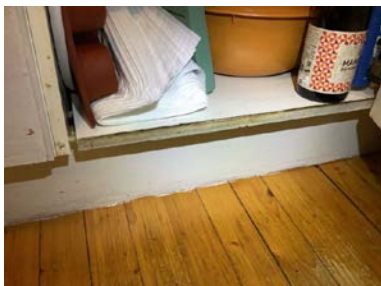
Det er påvist svellskadet bunnplate i benkeskap under servant, og denne er i ferd med å løsne fra benkeskapet.

Svellskadet bunnplate, og skap holder på å løsne fra hverandre.

Svellskadet bunnplate må understøttes og festes til skapet, og svellskadene kan skjules under vannrett bunnplatebeskytter som tilpasses i skapet.

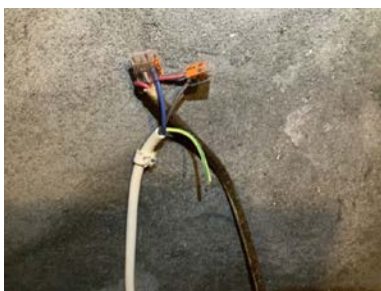
Utilfredsstillende el-tilkobling iht. gjeldende forskrift.

- Det bør etableres tilfredsstillende el-tilkobling etter gjeldende forskrift.

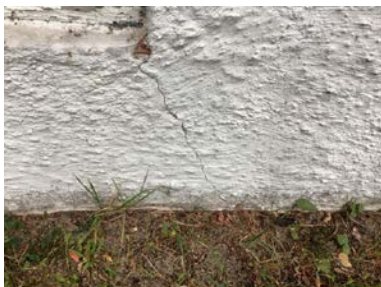
Eksempel på skråriss.

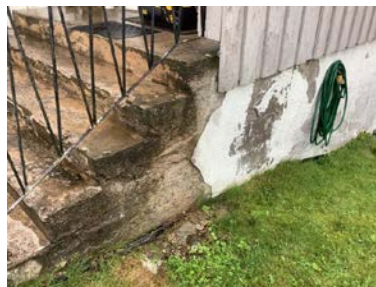
Eksempel på løsnet puss.

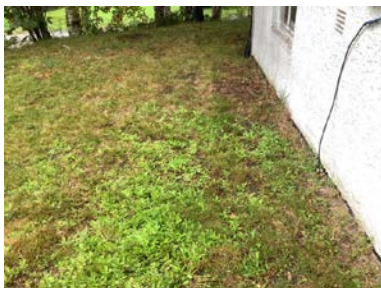
Utilfredsstillende fall fra bolig.

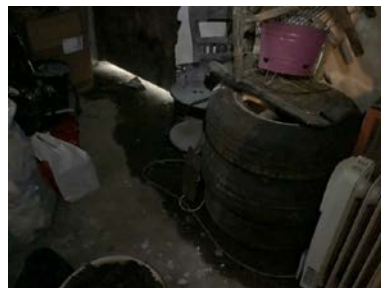
Regnvann renner rett inn i kjeller.

Kjellernedgangen bør enten tettes og fylles igjen, overbygges, eller montere slukrist foran dør.
