# Tilstandsrapport

Enebolig

Dovrevegen 271, 7344 OPPDAL

Befaringsdato: 16.07.2025

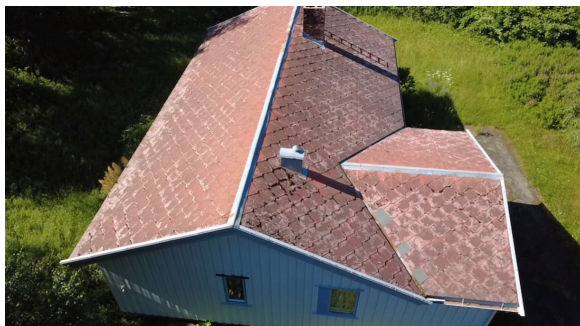
Eternittplater inneholder asbest og må leveres godkjendt mottak for dette når det skal saneres.

Det gjøres også oppmerksom på at det må benyttes verneutstyr ved sanering, og godkjente entreprenører om dette leies inn for sanering.

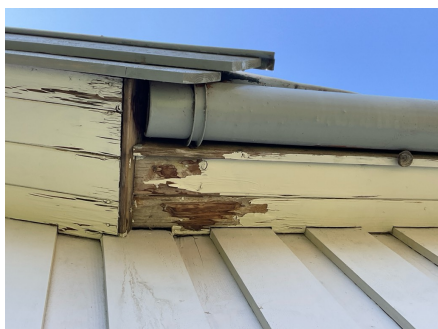
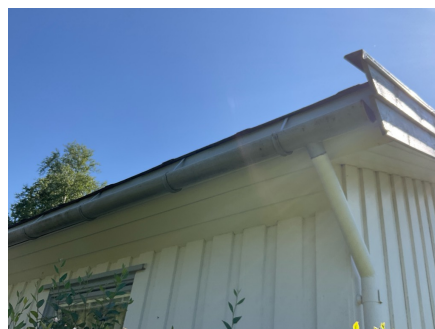
### Nedløp og beslag

- Synlig rust//misfarging på luftehatt/øvrigt beslag

- Det er krav til montering av snøfangere på byggeåret. Info er hentet fra Byggeforskrift 1969 kapittel 45. Hvor det er fare for at snøras og isras kan medføre skade, skal taket ha snøfanger e.l.

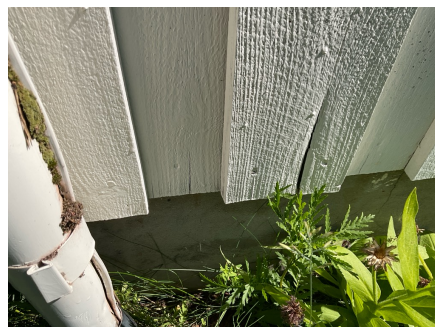
## Veggkonstruksjon

- Lufting i nedre del av vegg er begrenset på grunn av klosser mellom bord. Det er oppsprekking av enkelte bord som følge av alder og værslitasje.

• Uten tilstrekkelig lufting bak bordkledningen kan fuktighet som trenger inn bak bordene eller gjennom veggen innenfra ikke tørke opp. Dette skaper ideelle forhold for råtesopp og muggvekst.

- Utbedring av lufting må gjøres ved bytte av kledning når det blir behov eller om bruk av bolig endres, må dette holdes under oppsikt.

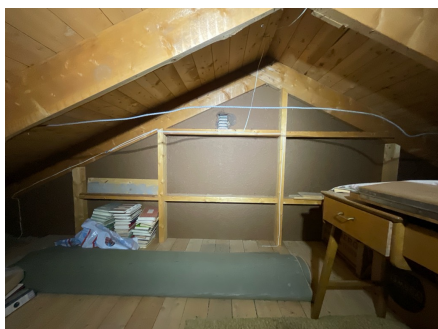
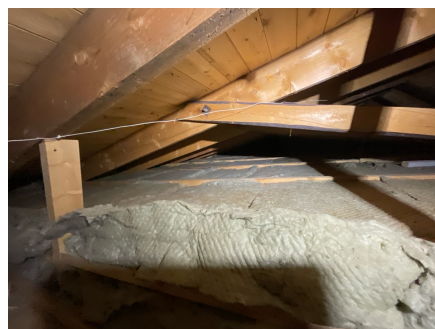
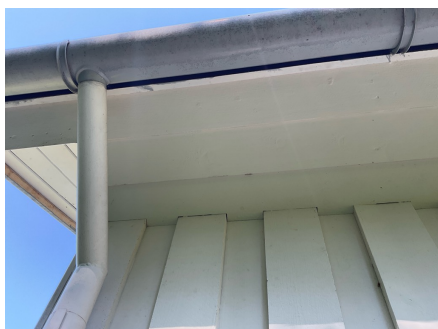
## Takkonstruksjon/Loft

- Det er begrenset/dårlig ventilering av takkonstruksjonen.
- Det er registrert symptom på aktivitet fra skadedyr.

Begrenset lufting av takkonstruksjon, men det ble ikke observert tegn til kondens som følge av dette ved kontroll på kaldloft. Men det gjøres oppmerksom på at endret bruk med mer oppvarming kan endre dette. Det anbefales å undersøke muligheten for å få etablert bedre lufting ut mot raftekasser. Evt. så tas dette sammen med takteking.

Det må gjøres tiltak for å stoppe skadedyr i å komme inn i konstruksjon.

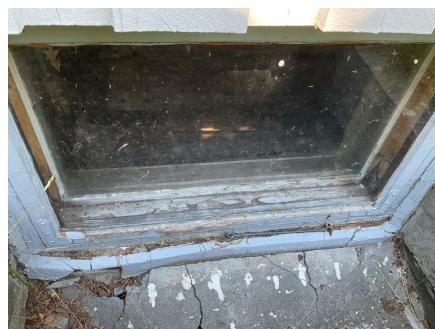
## TG 2 Vinduer

- Det er påvist at enkelte vinduer er vanskelig å åpne/lukke.
- Det er påvist tegn på innvendig kondensering av enkelte vindusglass.
- Karmene i vinduer er slitte og det er sprekker i trevirket.

Vinduer vurderes som utslitt og en utskiftning må påregnes. Enkelte kjellervindu har råte i karm.

- Det må påregnes noe vedlikehold og at enkelte vinduer må skiftes ut.

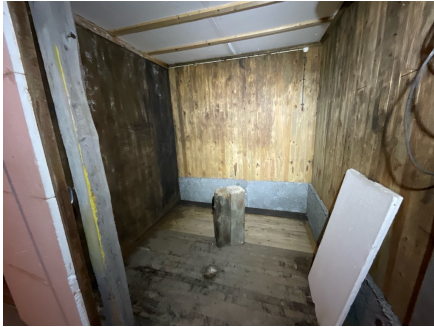
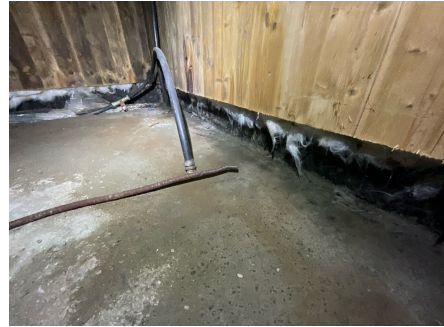
- Det er påvist synlig fuktighet på mur/gulv i kjeller.
- Det er påvist synlige fukt/råteskader i treverk i underetg./kjeller, hulltaking er derfor ikke nødvendig

Det er synlig råte og skader på vegger og gulv i hele kjeller-rommet på de området som er åpnet opp, samt på deler av vegger som ikke er sanert.

- Det må foretas tiltak for å utbedre årsak til fukt-/råteskadene samt utbedre råteskadene

Alle vegger og oppfôret gulv må rives og konstruksjon må tørkes som følge av fuktskader.  
Tiltakskostnad gjelder kun for rivning.

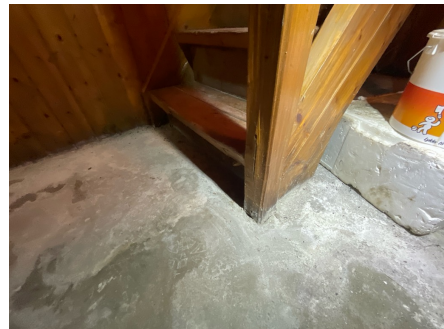
## Innvendige trapper

- Rekkverket er såpass lavt at det på grunn av sikkerhetsmessige forhold anbefales økning av høyde.

Det må undersøkes nærmere årsak til svikt i nederste trinn.

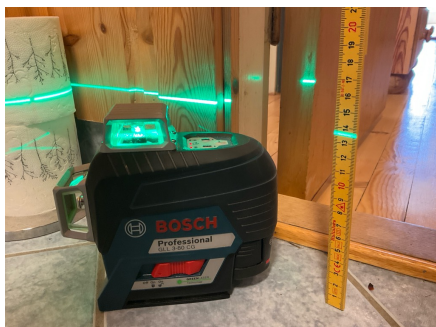
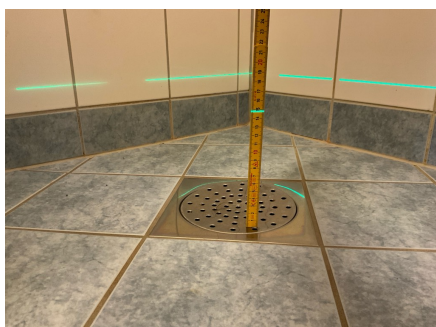
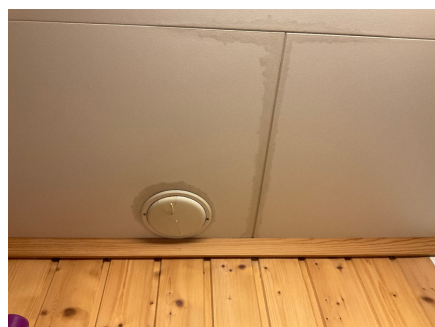
Ved kontroll av fallforhold viser dette flatt gulv inn mot gulvskinne for dusjdører. Inne i dusj er det ca. 15mm fall mot sluket. Det gjøres oppmerksom på gulvskinnen til dusj da det bare er 1 sluk etablert, skulle det oppstå lekkasjer i rommet utenfor dusj vil dette ikke gå til sluk før det går ut til tilstøtende rom - gang.

Ved ventil i himling er det tegn til eldre fuktmerker, da som følge av kondenes eller lekkasjer fra luftehatt. Det er ikke tegn til aktiv lekkasje.

- Manglende oppgradering av våtrommet medfører høy risiko for at konstruksjonene ikke vil tåle vanlig bruk av vann eller lekkasjer. Dette kan føre til fuktskader på tilstøtende konstruksjoner.

Utbedring av fuktskjolder i himlingsplater.

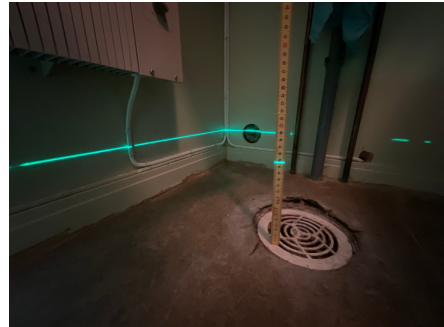
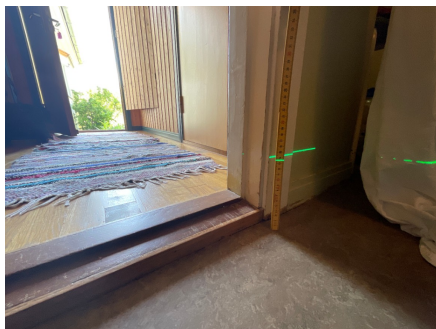
### TG 3 Generell

- Våtrommet må totalrenoveres. Alle forhold med tettesjikt, våtsone, sluk m.m. må dokumenteres.
- Manglende oppgradering av våtrommet medfører høy risiko for at konstruksjonene ikke vil tåle vanlig bruk av vann eller lekkasjer. Dette kan føre til fuktskader på tilstøtende konstruksjoner.

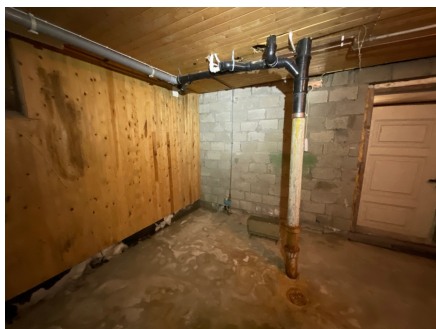
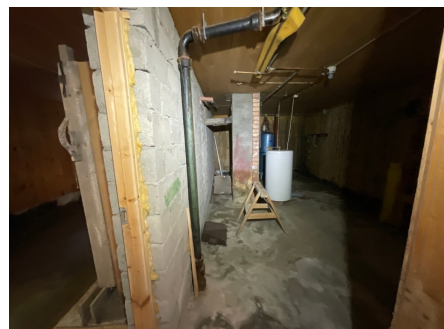
## TG 2 Avløpsrør

- Eldre avløpsrør har blant annet større sannsynlighet for lekkasjer, noe som kan føre til omfattende og kostbare vannskader i boliger.
- Tidspunkt for utskifting av avløpsrør nærmer seg.

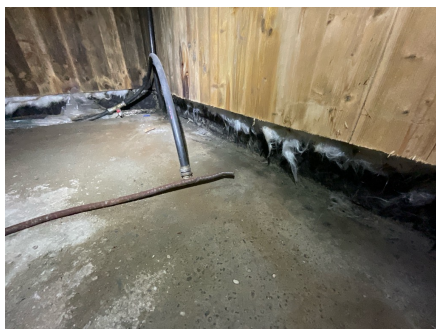
### Fuktsikring og drenering

Dreneringen og fuktsikring er fra 1972. Det ble ikke påvist bruk av platonplast/ fuktsikring mot grunnmur, hvordan drenering er etablert er usikkert da denne er nedgravd.

- Det må foretas utskiftning av drenering/tettesjikt.
