Dovrevegen 271, 7344 OPPDAL

**Enebolig med stor og solrik tomt med fine utsiktsforhold. Kun 2,3 km fra sentrum. Stor frittstående garasje. Stabbur.**

Befaringsdato: 16.07.2025

Rapportdato: 11.08.2025

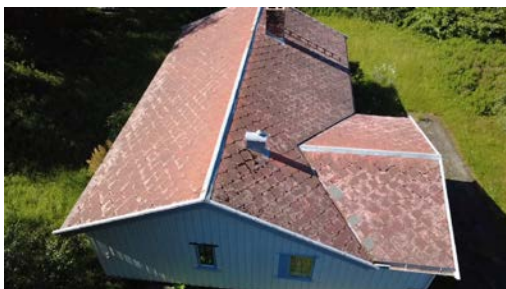
### Nedløp og beslag

Takrenner, nedløp, luftehatt og pipebeslag er med stål.

- Synlig rust//misfarging på luftehatt/øvrige beslag

- Det er krav til montering av snøfangere på byggeåret. Info er hentet fra Byggeforskrift 1969 kapittel 45. Hvor det er fare for at snøras og isras kan medføre skade, skal taket ha snøfanger e.l.

**Kostnadsestimat: 50 000 - 100 000**

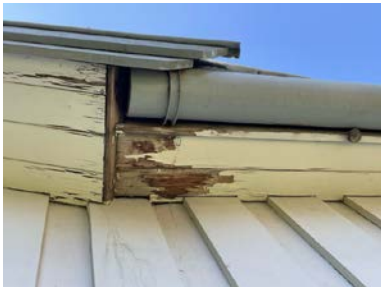
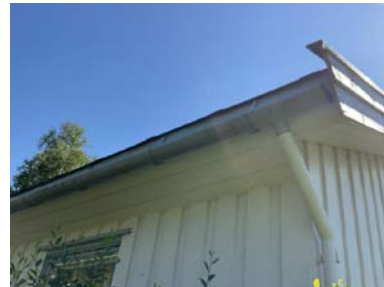
## Veggkonstruksjon

Veggene har bindingsverkskonstruksjon fra byggeår. Fasade/kledning har stående bordkledning.

- Lufting i nedre del av vegg er begrenset på grunn av klosser mellom bord. Det er oppsprekking av enkelte bord som følge av alder og værslitasje.

- Uten tilstrekkelig lufting bak bordkledningen kan fuktighet som trenger inn bak bordene eller gjennom veggen innenfra ikke tørke opp. Dette skaper ideelle forhold for råtesopp og muggvekst.
- Andre tiltak:

- Utbedring av lufting må gjøres ved bytte av kledning når det blir behov eller om bruk av bolig endres, må dette holdes under oppsikt.

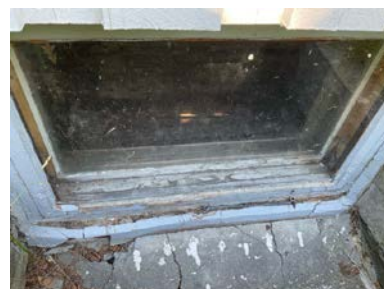
## TG 1 Vindu stue

I gavlvegg ut fra stue er det 1 stk malt trevindu med 2-lags glass fra 2000.

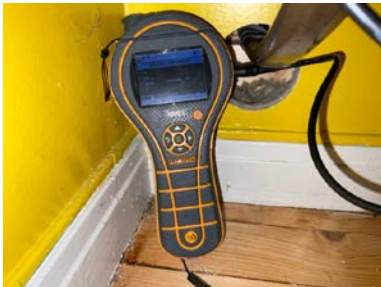
## 1. ETASJE > VASKEROM

- Våtrommet må oppgraderes for å tåle normal bruk etter dagens krav. Ved ventil i himling er det tegn til eldre fuktmerker, da som følge av kondenes eller lekkasjer fra luftehatt. Det er ikke tegn til aktiv lekkasje.

ikke vil tåle vanlig bruk av vann eller lekkasjer. Dette kan føre til fuktskader på tilstøtende konstruksjoner. Badet har TG 3 på grunn av alder, påviste punkter og usikker rest levetid på membran. Ved bruk av dusjkabinett og ingen direkte vannbelastning på overflater, kan badet fortsatt benyttes på eget ansvar. Anbefaler da at det monteres vannstoppventil med vannføler.  
Utbedring av fuktskjolder i himlingsplater.  
Kostnadsestimat: 100 000 - 300 000

**Kostnadsestimat: 100 000 - 300 000**

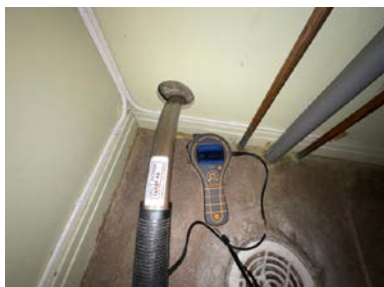
### TG 1 Tilliggende konstruksjoner våtrom

Hulltaking er foretatt uten å påvise unormale forhold. Hulltaking er foretatt ved/i vaskerom. Fuktkvotemåling (vekt%) i konstruksjonen ble målt til 6%

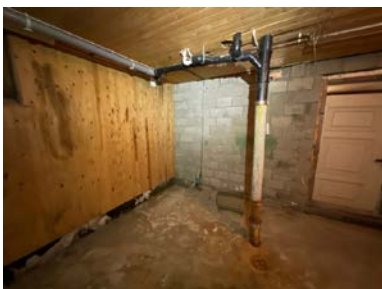
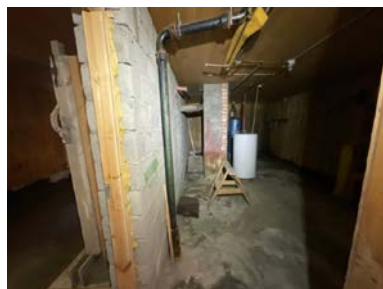
## TG 2 Avløpsrør

Det er avløpsrør av støpejern og plast.

- Eldre avløpsrør har blant annet større sannsynlighet for lekkasjer, noe som kan føre til omfattende og kostbare vannskader i boliger.
- Tidspunkt for utskiftning av avløpsrør nærmer seg.

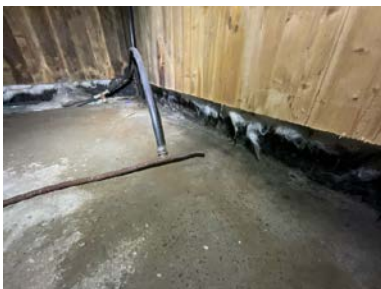
### TG 1 Grunnmur og fundamenter

Bygningen har grunnmur i betongstein som er utvendig murpusset. I kjeller er vegger delvis gjenkledd slik at kontrollen er begrenset.
