# Tilstandsrapport

📍 Ole Bulls gate 23 D, 0475 OSLO

# gnr. 225, bnr. 181

Rapportdato: 18.08.2025

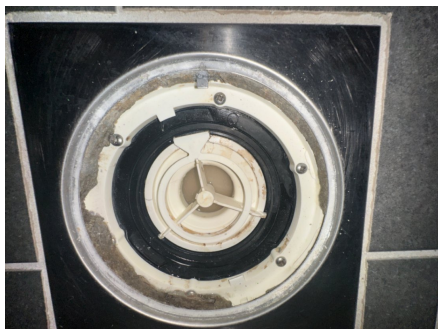
Dokumentasjon/ ferdigattest fra plan og bygg legges til grunn for vurdering av badets tettesjikt.

Sluk i plast.

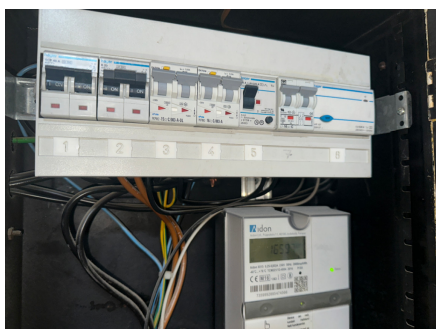
Sikringsskap plassert i felles oppgang.
