# Tilstandsrapport

Boligbygg med flere boenheter

Slåttsvelia 24 C, 2386 BRUMUNDDAL

Befaringsdato: 10.06.2025

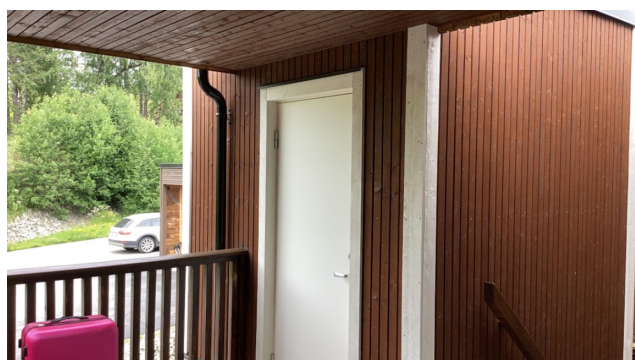
### Utv. bod

Bod i trekonstruksjoner ved utv. trapp.  
Boden uten for leiligheten er ikke tilstandsvurdert ihht Forskrift til avhendingslova og NS3600. Dette er kun en enkel beskrivelse.

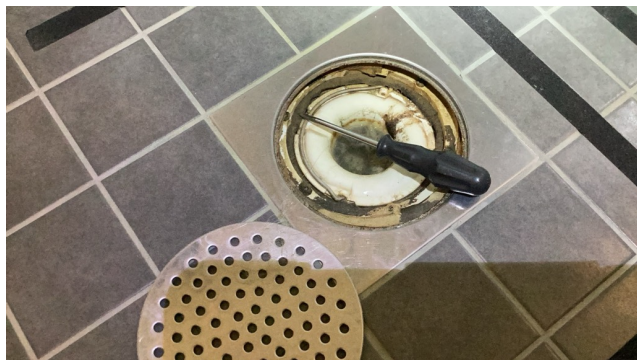
### ! TG 1 Sluk, membran og tettesjikt

Det er plastsluk og smøremembran med dokumentert utførelse. Synlig membran i sluk.

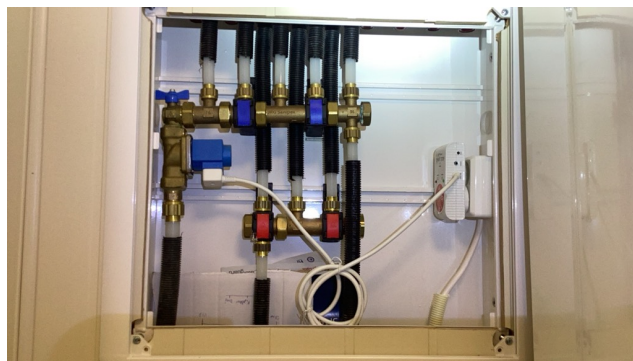
### ! TG 2 Vannledninger

Innvendige vannledninger er av plast (rør i rør). Det er besiktiget i rørskap.

Mangler den dobbelsikring av dør på rørskapet, skal være plastplate el. innenfor dør som dobbelsikring ved lekkasje.

Etablere dobbelt sikring, skal være en ekstra plate el. mellom dør og rørene.

Dette for å sikre ytterligere ved en eventuell skade med lekkasje på rør. Sjekkes nærmere.
