Tilstandsrapport

📍 Askerveien 54 , 1384 ASKER

gnr. 2, bnr. 315, snr. 46

Befaringsdato: 02.04.2026

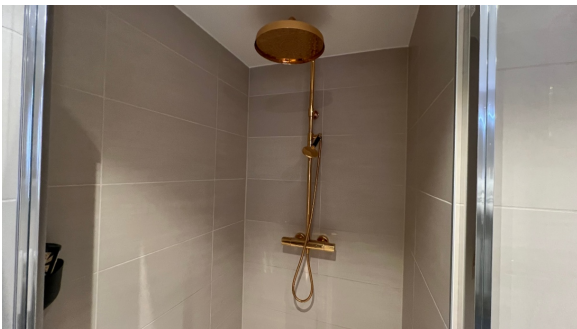
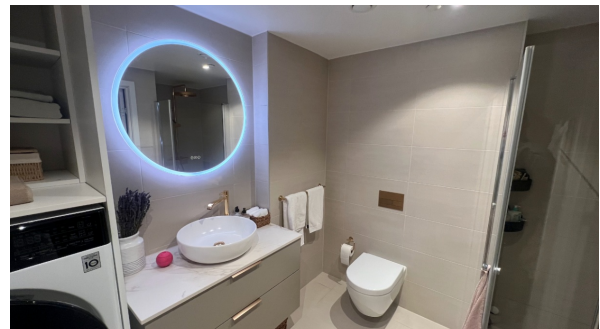
1. ETASJE > BAD

! TG 1 Overflater vegger og himling

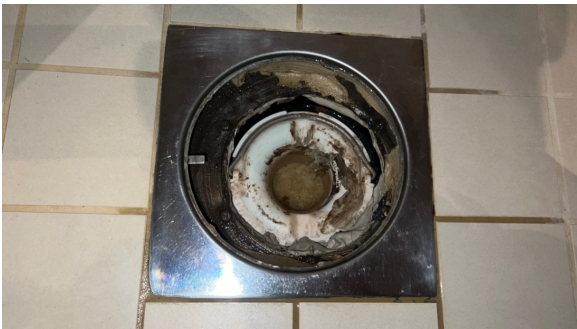
1. ETASJE > BAD

! TG 1 Sanitærutstyr og innredning

Det ble rutinemessig søkt etter fukt på typisk fuktutsatte steder (på innredning) med fuktindikator (Protimeter SM) på befaringen og det var ingen indikasjoner på fukt på befaringstidspunktet.

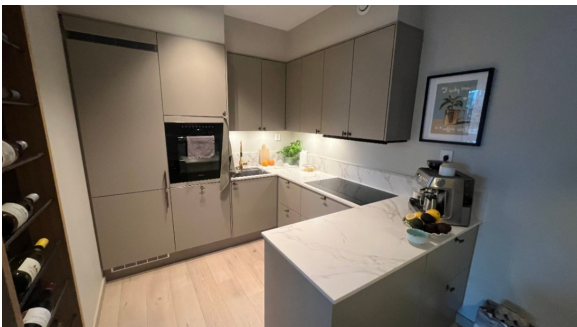
1. ETASJE > STUE/KJØKKEN

! TG 1 Avtrekk

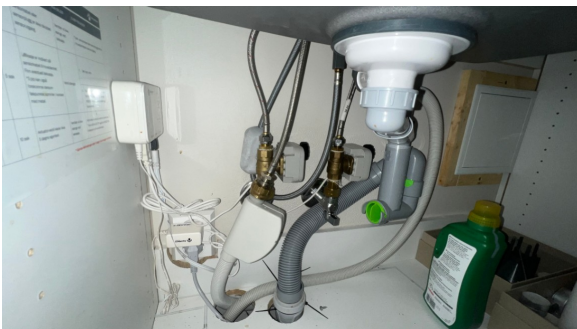
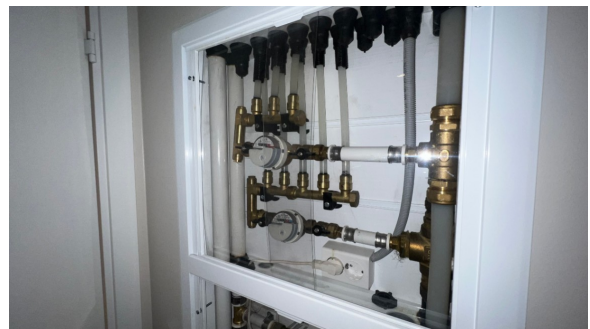
TG 1 Avløpsrør

Tilstandsgrad er satt på bakgrunn av synlige observasjoner, alder og at anlegget fungerer som tiltenkt under befarings tidspunktet.

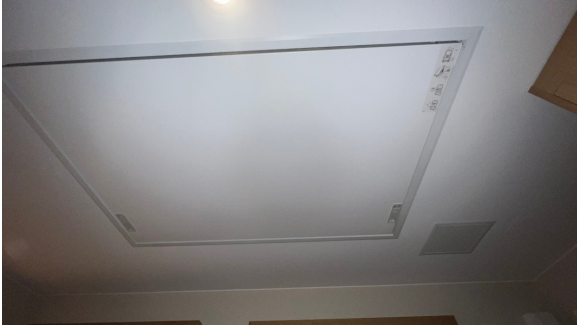
TG 1 Vannbåren varme

Alder, foretting og brudd kan være risikomomenter i et hvert anlegg.
Tegn til dette ble ikke observert på befaringsdagen.
Eier opplyste at systemet fungerer som det skal.

Tilstandsgrad er satt ut ifra at anlegget fungerer som tiltenkt på nåværende tidspunkt.
