Tilstandsrapport

Boligbygg med flere boenheter

Platous gate 11B , 0190 OSLO

Befaringsdato: 20.03.2026

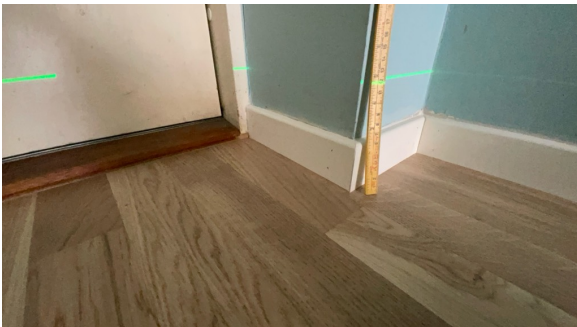
TG 3 Etasjeskille/gulv mot grunn

- Målt høydeforskjell på over 30 mm gjennom hele rommet. Tilstandsgrad 3 gis med bakgrunn i standardens krav til godkjente måleavvik. Med bruk av nivelleringslaser ble det registrert totalt avvik i leilighetens lengde på mellom 15 og 45 mm, i tillegg til lokale skjevheter.

Tilstandsgrad 3 gis med bakgrunn i standardens krav til godkjente måleavvik.

- For å få tilstandsgrad 0 eller 1 må høydeforskjeller rettes opp. Det vil imidlertid sjelden være økonomisk rasjonelt som et enkeltstående tiltak i en bolig som dette. Dersom boligen en gang skal renoveres, kan man vurdere slike tiltak.

Kostnadsestimat: 20 000 - 100 000

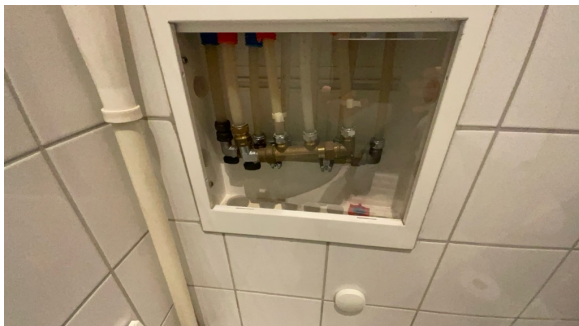
TG 1 Vannledninger

Det er rør i rørsystem med fordelerskap på badet. Det er stoppekraner i fordelerskapet.

Kontrollen er avgrenset til innvendig i boligen, og kontrollen stopper ved veggjennomføringer. Resterende er sameiet/borettslaget sitt ansvar

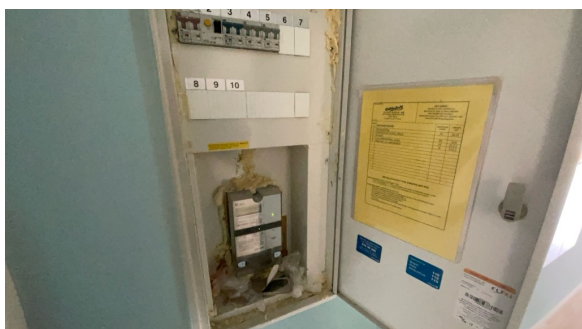
Elektrisk anlegg

Sikringsskapet er plassert i entre med automatsikringer.

Utbedring etter el-tilsyn: Festing av stikkontakt ved kjøkkenbenken samt terminering/avslutning av elektrisk ledning over speil på badet.

Det er foretatt en kontroll av det lokale el tilsyn 2024. Manglene er utbedret.
