# Tilstandsrapport

📍 Sandefjordgata 5 D, 0464 OSLO

# gnr. 221, bnr. 181

Befaringsdato: 02.02.2026

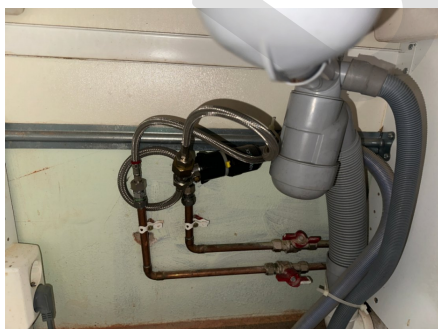
Rørøpplagg i kjøkkenbenk
