Tilstandsrapport

Rekkehus

Helgerudvegen 16B, 2816 GJØVIK

Befaringsdato: 16.04.2026

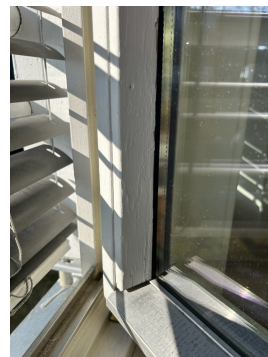
TG 2 Vinduer

Vurdering av avvik:
• Karmene i vinduer er slitte og det er sprekker i treverket.
Det er påvist at utvendige karmen stedvis er værslitte.

Vinduskarmen utvendig.

• Andre tiltak:
Det bør utføres vedlikehold og utbedring av de værslitte karmene for å hindre ytterligere forringelse av treverket.
Dersom tiltak ikke iverksettes, kan det oppstå råte, redusert isolasjonsevne og økt fare for fuktskader i omkringliggende konstruksjoner.

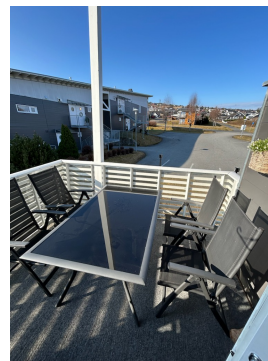
Balkong.

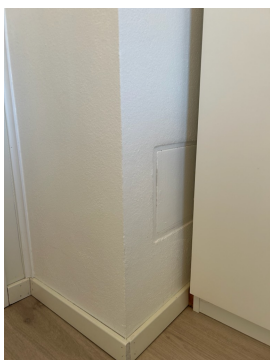
Sotluke på soverom.

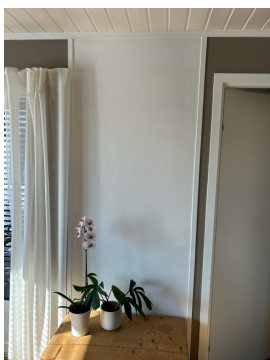
Mulighet for tilkobling av ildsted.

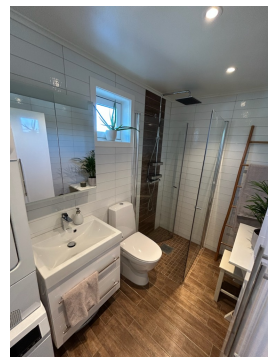
Oversiktsbilde bad.

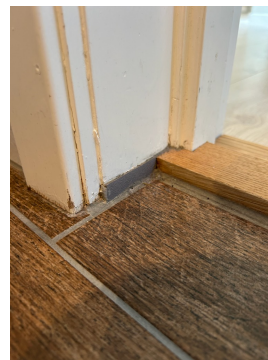
Vinylbelegg oppdratt langs utføring ved dør.

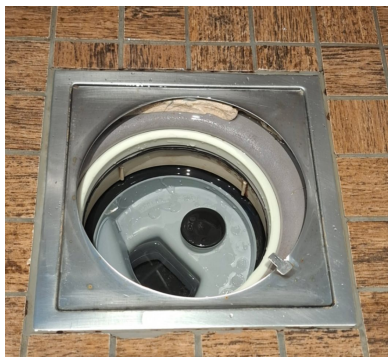
Plastsluk med vinylbelegg.

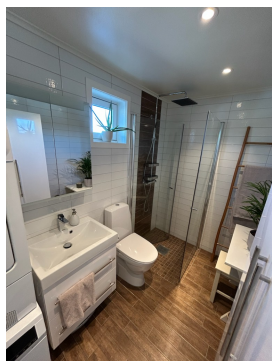
Baderomsinventar.

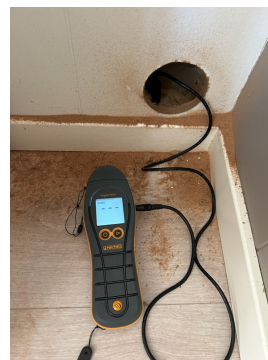
Det ble ikke registrert unormale forhold ved hulltaking. Undersøkelsen er imidlertid basert på stikkprøve og utelukker ikke at det kan forekomme fukt eller skader i andre deler av konstruksjonen.

Hulltaking uten påviste unormale forhold.

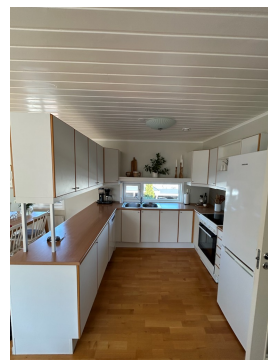
Kjøkkenet er fra byggeår, og det er ikke registrert avvik utover det som må forventes med tanke på alder.

Oversiktsbilde kjøkken.

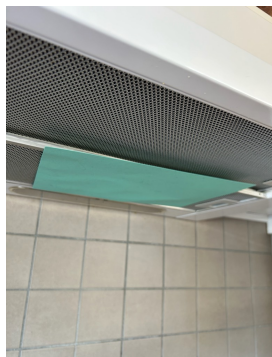
Kjøkkenventilator er funksjonstestet. Fungerer som tiltenkt på befaringstidspunktet.

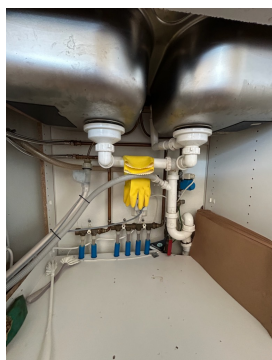
Fordelerstamme og hovedstoppekran er plassert i benkeskap.

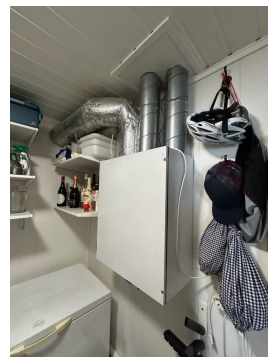
Ventilasjonsaggregat.

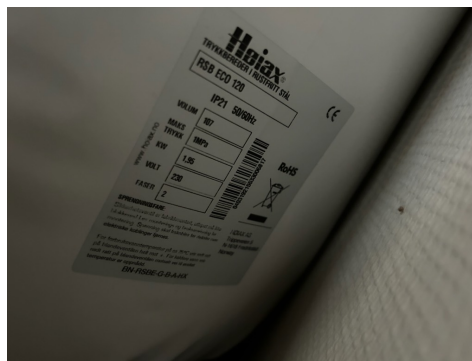
Produktinfo varmtvannsbereider.

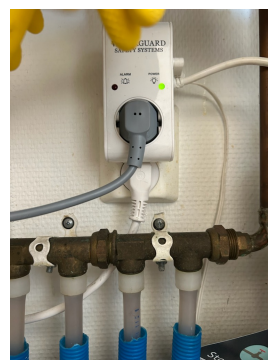
TG 2 Varmtvannstank

El-tilkobling er ikke tilfredsstillende.

- Det bør etableres tilfredsstillende el-tilkobling etter gjeldende forskrift.

Det bør etableres tilfredsstillende el-tilkobling etter gjeldende forskrift for å redusere risiko for varmegang og brann. Manglende korrekt tilkobling kan føre til overbelastning av elektrisk anlegg og økt fare for brannskader.

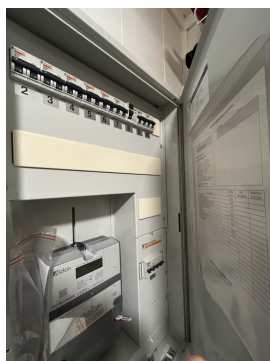
Sikringskap.
