# Tilstandsrapport

Rekkehus

Bergmesterveien 4 C, 3770 KRAGERØ

Befaringsdato: 29.10.2024

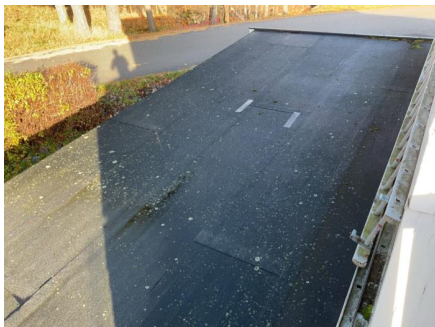
### Taktekking - 2

- Takvinkelen er for liten til denne typen tekking.

Tekkingen er mosegrodd og slitt.

- Taktekkingen må skiftes eller utbedres.

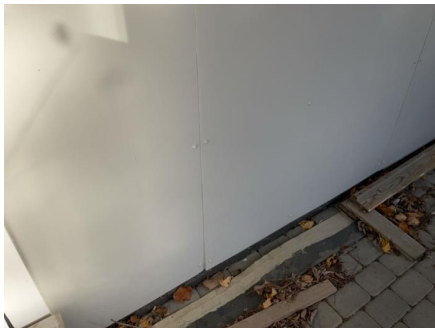
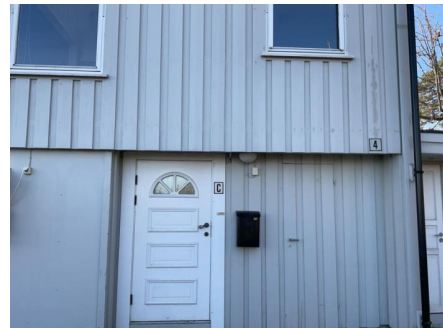
## TG 2 Veggkonstruksjon

- Det er ingen eller liten lufting i nedre kant av kledning mot grunnmur.

Deler av kledningen er malingsslitt og har tørkesprekker.

Det er ikke behov for umiddelbare tiltak, utover normalt, løpende vedlikehold.

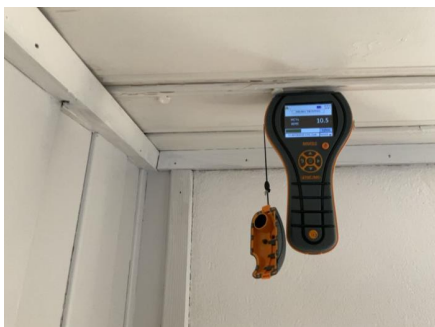
## TG IU Takkonstruksjon/Loft

- Hele takkonstruksjonen er gjenbygget. Det er ingen mulighet til vurdering utover alder og observasjoner fra underliggende etg.

Det er skjolder etter fukt i himlingen i 3. etg. Det ble ikke målt unormale verdier på befaringsdagen. Det kan ha vært lekkasje før den nyere tekkingen ble lagt.

TGIU sette pga. manglende mulighet for kontroll.

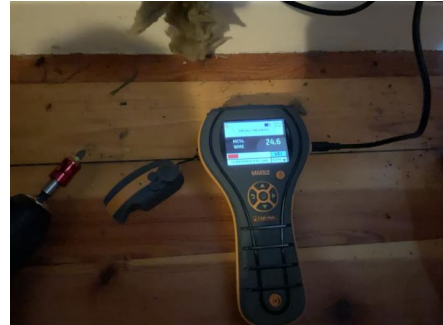
Det ble søkt etter fukt i vegg ved luke under trappen.

Det ble målt fukt over 24 % (vektprosent) i treverket i vegg mot krypkjelleren. Verdier over 18 % kan gi forhold der råte kan utvikle seg.

For å lukke avviket må fuktnivået senkes. Luftingen må bedres. Det kan være aktuelt å montere krypromsventilasjon.

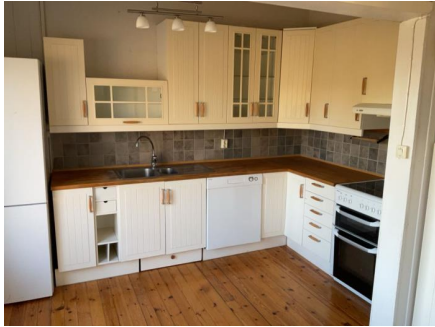
- Det er påvist skader på overflater/kjøkkeninnredning utover normal slitasjegrad.

Innredning med alders- og bruksslitasje. Det er fuktsvellede fronter ved oppvaskbenken.

- Det må påregnes lokal utbedring/utskiftning.

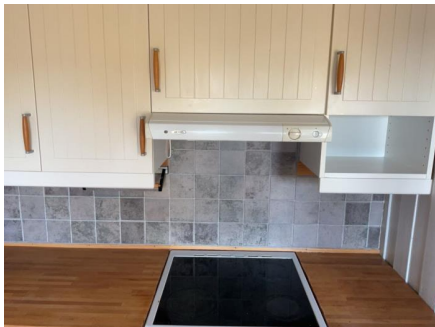
### Avtrekk

- Det er registrert avvik med avtrekk.

- Ventilatoren må skiftes.

**Kostnadsestimat: Under 10 000**
