# Solbrå 2 C

## 2322 RIDABU

### Tilstandsrapport

### Eierskifte

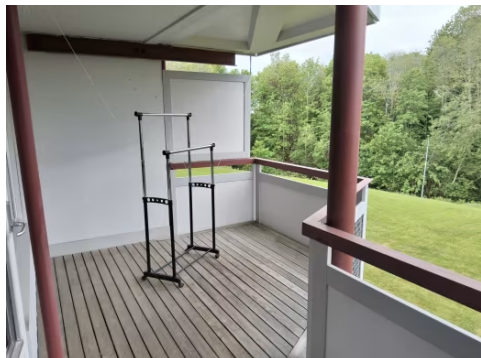
Oversiktsbilde balkong.

Konstruksjonen er skjev og heller innover mot bygget. Rekkverket blir målt til 100-96 cm. og er stedvis lavere enn forskriftskravet på 100 cm. Balkongens tettesjikt er ikke tilgjengelig for inspeksjon grunnet terrassebord, TG2 er valgt på balkongens tettesjikt på grunn av alder.

Ytterligere undersøkelser av fagkyndige anbefales og utbedring av ovennevnte forhold anbefales.

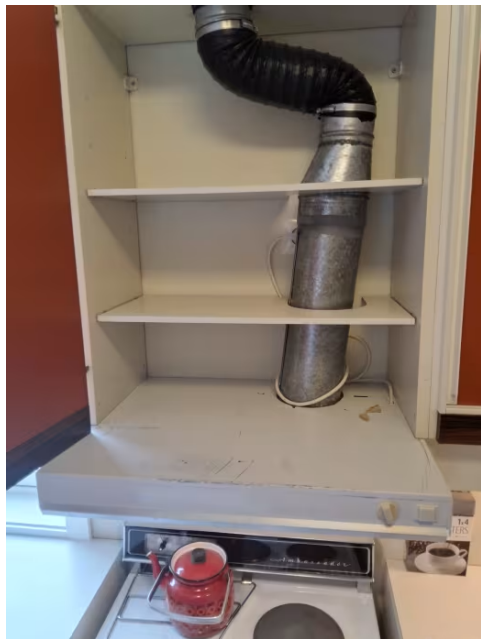
Det er ukjent om ventilatoren gir tilstrekkelig avtrekk. Ved funksjonstest registreres ingen effekt.

Kjøkkenventilator fra byggeår.

Ytterligere undersøkelser/repasasjon av kjøkkenventilatoren bør påregnes.

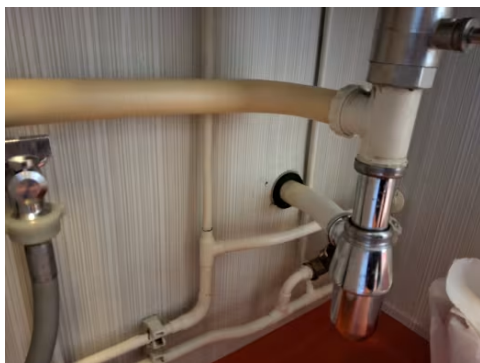
Synlige avløpsrør av plast og metall.

Det er flere boenheter i bygget og kontroll om kloakk er luftet over tak er ikke foretatt. Det er ikke påvist noen stakeluke i boenheten. Staking kan i enkelte tilfeller utføres via sluk eller andre installasjoner med avløp. Avløpsanlegg er fra byggeåret, og nådd en alder som tilsier at skader / lekkasjer kan oppstå.

Det ble ikke registrert behov for tiltak, men med tanke på alder kan skader plutselig oppstå på avløpsrør av eldre årgang. Ved eventuelle oppgraderinger av våtrom/kjøkken vil det være hensiktsmessig å skifte avløpsrør.

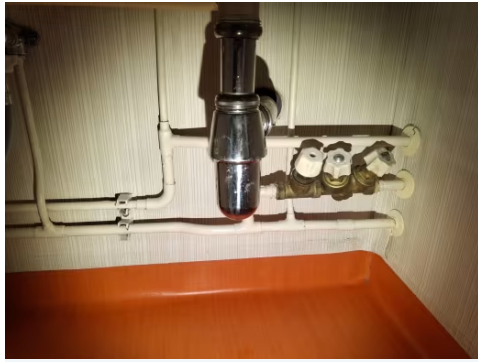
Synlige vannrør av kobber.

Vannrør er fra byggeåret, og har nådd en alder hvor det vil være økt risiko for lekkasjer. Innvendig stoppekran er ikke funksjonstestet grunnet høy alder/tilstand. Konsekvens er usikker restlevetid/funksjon.

Det ble ikke registrert behov for tiltak, men med tanke på alder kan skader plutselig oppstå på vannrør av eldre årgang. Ved eventuelle oppgraderinger av våtrom/kjøkken vil det være hensiktsmessig å skifte vannrør.

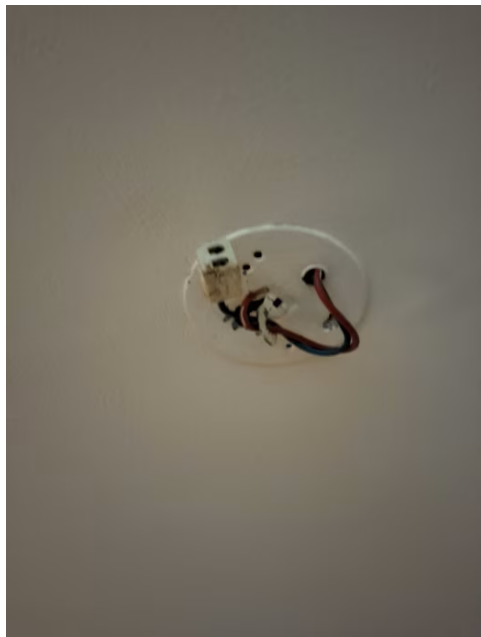
Det er kun fremlagt samsvarserklæring på deler av utførte arbeider på det elektriske anlegget. Det registreres strømførende takpunkt med berøringsfare. Leiligheten har et eldre elanlegg fra byggeår uten dokumentasjon, og feil kan ikke utelukkes.

Takpunkt med uisolert leder.

Det bør gjennomføres en utvidet el-kontroll av en elektrofaglig person og nødvendige tiltak vurderes deretter.

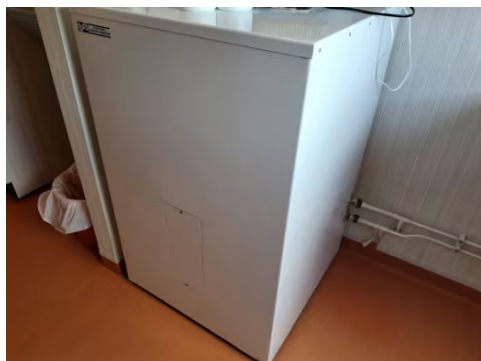
Berederen er over 20 år og har derfor usikker restlevetid.

Varmtvannsbereder er plassert på bad.

En utskifting av bereder som følge av oppnådd alder (over 20 år) er påregnelig.

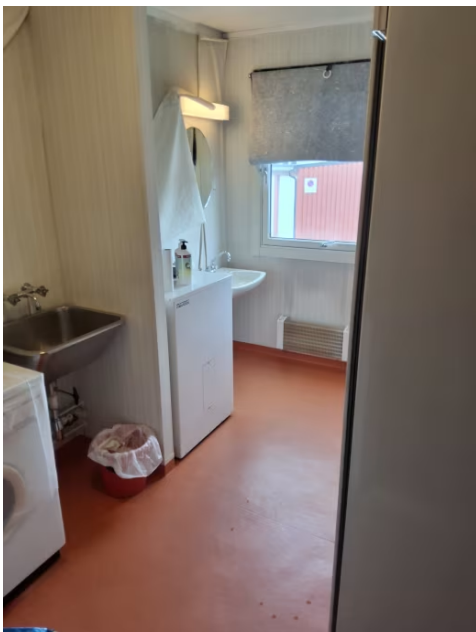
**Det er behov for totalrenovering av våtrommet!**

Det ble registrert høy slitasje og enkelte skader på synlige overflater. Det registreres løsnet og skadet våtromstapet. Gulvbelegget har sprekker og utettheter i overganger. Fallforhold i sluksonen fører ikke til tilfredsstillende avrenning av bruksvannet i nedslagsfeltet.

Totalrenovering av badet må påregnes.

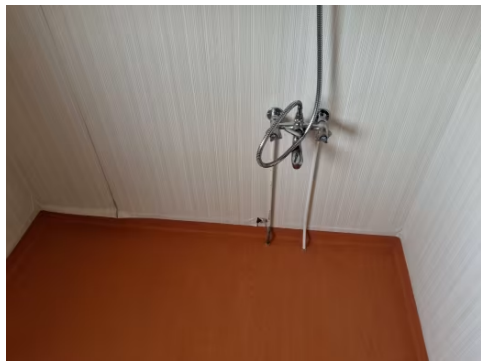
Det registreres skadet og løsnet våtromstapet.

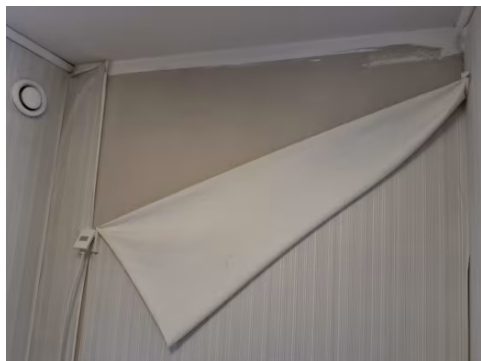
Våtromstapet har løsnet.

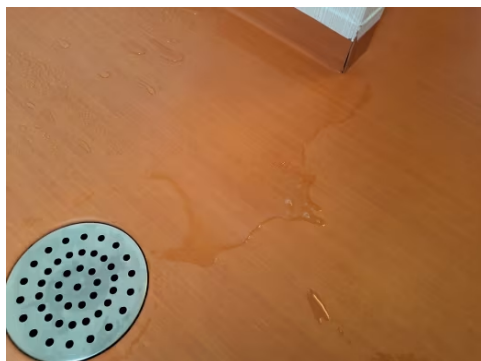
Vannsamling ved sluk.

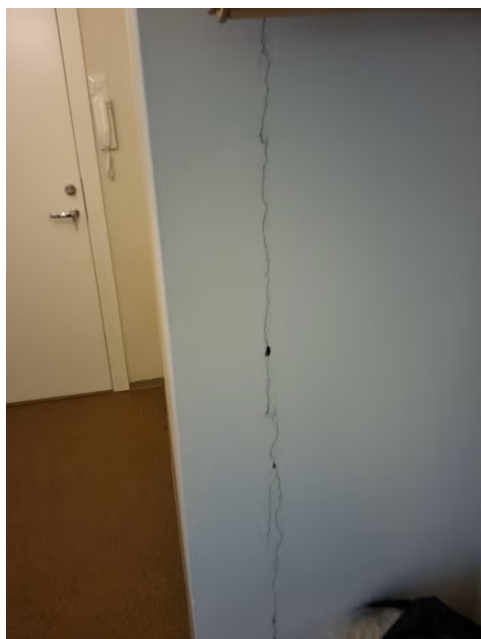
Sprekk/riss i vegg i entré.

Det vurderes at overflatene i hovedsak er fra byggeåret. Basert på alder så vurderes det at overflatene er funksjonelle med liten bruksslitasje. TG2 settes på grunn av registrert riss i vegg i entré.

Det anbefales at sprekk/riss sparkles/pusses igjen slik at forholdet kan observeres over tid, med tanke på om dette er under utvikling eller er stabilt.
