# Tilstandsrapport

Andelsleilighet

Løvåsveien 70, 5145 FYLLINGSDALEN

Befaringsdato: 29.08.2024

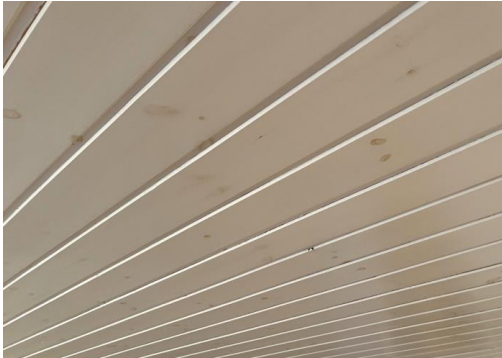
Det er stedvis ikke benyttet kvistlakk under malingen av paneltak og kvistene skinner gjennom malingen. Et parkettgulv på bod er ute av spor. Ellers stedvis bruksslitasje på vegger.

Synlige kvister

Det bør utføres en runde eller to med kvistlakk før takpanel males med en nytt strøk eller to. Generelt oppussing av vegger må påregnes. Parkettbord som er ute av spor må slås sammen hvis mulig.

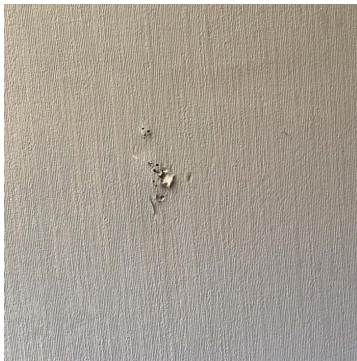
Bruksslitasje

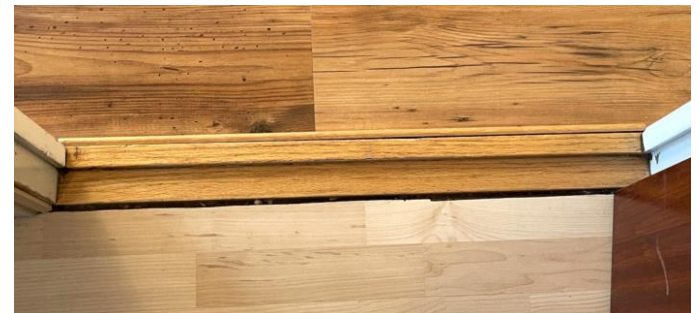
En soveromdør tar i karm. En annen soveromdør tar i terskel og subber ned i laminatgulvet når den åpnes. Det er også en glippe mellom laminat og terskel på samme dør. Den tredje soveromdøren lar seg ikke lukke da den tar mye i terskel.

Glippe mellom laminat og dørterskel

Dørene må justeres. Dør som subber i gulv må høvles av eller heves. Glippe mellom laminat og terskel må fuges.

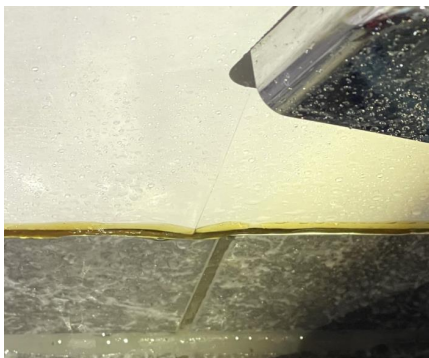
Det ble registrert litt svelling i en skjøt i nedre del av våtromsplater i dusjsonen. Badet har ikke vært i bruk på en stund og det ble ikke registrert fukt.

Litt fuktsvelling i skjøt i nedre del av baderomsplate i dusjsonen.

Så lenge symptomene var såpass små, er det ikke behov for umiddelbare tiltak. Forholdet må imidlertid holdes under oppsikt.

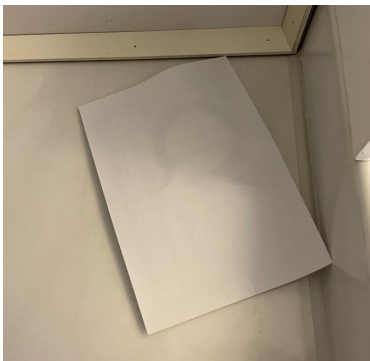
Avtrekkventil bestod papirtesten

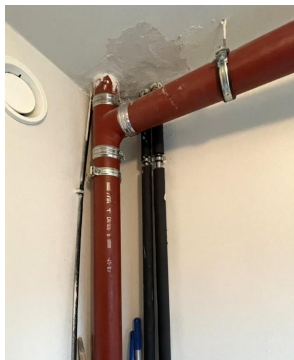
Hovedavløpsrør i støpejern

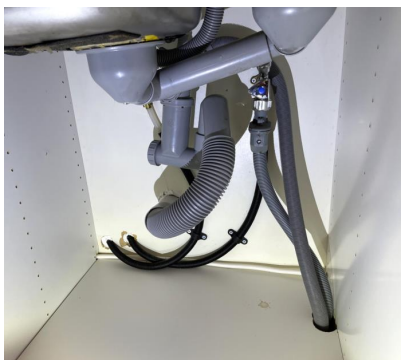
Interne avløpsrør i plast

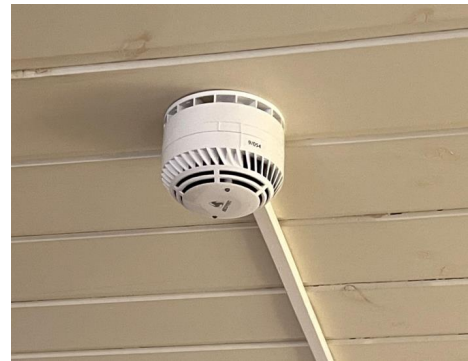
En av to seriekoblede røykvarslere
