# Tilstandsrapport

Enebolig

Storrinden 131, 5252 SØREIDGREND

Befaringsdato: 22.10.2025

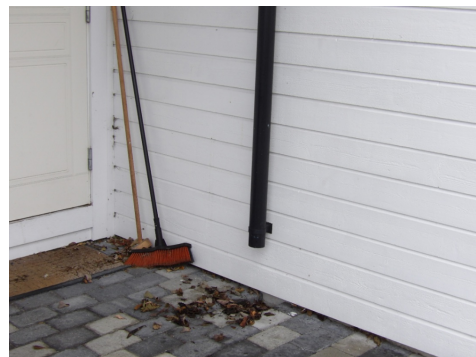
- Takrenner har punktvis lekkasjer.

Nedløp ikke ført helt ned til bakke.

- Lokal utbedring må utføres.

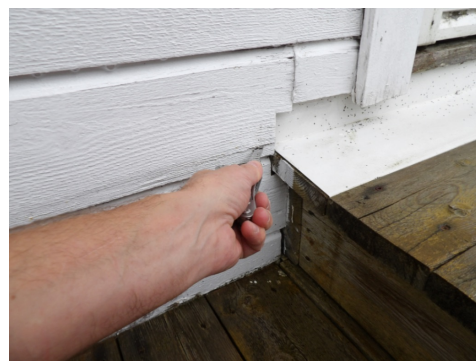
Noe sprekker og råte på hjørnebord mot grunnmur til garasje.  
Stedvis noe dårlige kledningsbord.

Stedvis noe dårlig kledning.

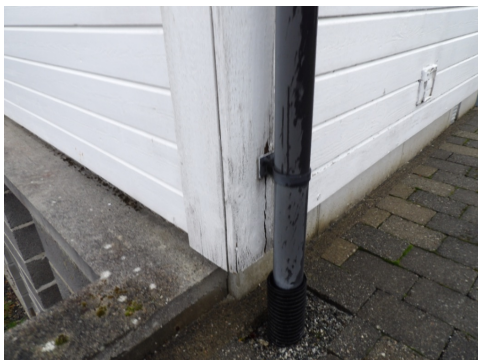
Råteskade og oppsprekk på hjørnebord.

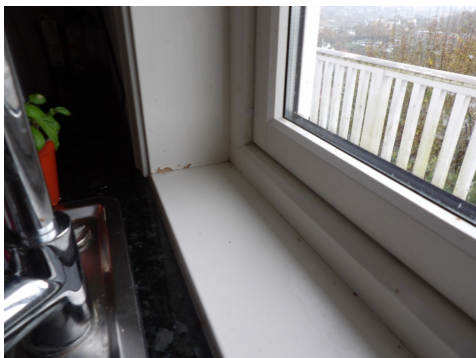
Noe slitasje på foringer til vindu på kjøkkenet.

Foringer med svelling og slitasje ved kjøkkenvindu bør utbedres for å sikre funksjon og forhindre ytterligere skade på vinduene. Dersom tiltak ikke gjennomføres, kan det medføre redusert brukervennlighet, økt slitasje og risiko for fuktskader i omkringliggende konstruksjon.

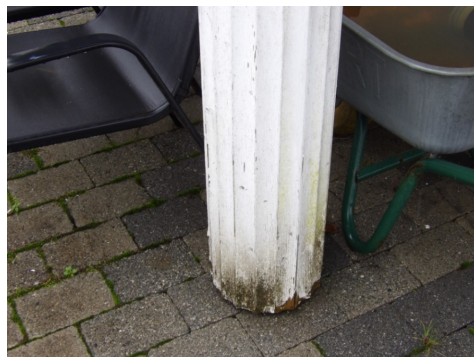
Det er noe råteskader på dekor til tresøyler som holder altanen. Begynnende råte på deler av rekkverk. Noe slitt dekke med skitt og grønske.

Dårlige sekos til tresøyler.

Dekor til tresøyler med råteskader bør skiftes for å hindre videre forringelse og opprettholde konstruksjonens bæreevne. Det anbefales også å kontrollere tresøylene for å avdekke eventuelle skjulte skader, da råte kan svekke stabiliteten og sikkerheten til altanen. Begynnende råte på deler av rekkverket bør utbedres for å forhindre ytterligere skade og redusert sikkerhet. Det anbefales å rengjøre og vedlikeholde dekke for å hindre glatte overflater og forlenge levetiden på materialene.

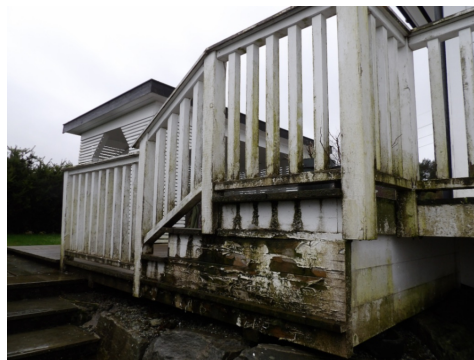
Begynnende råteskader på rekkverk.

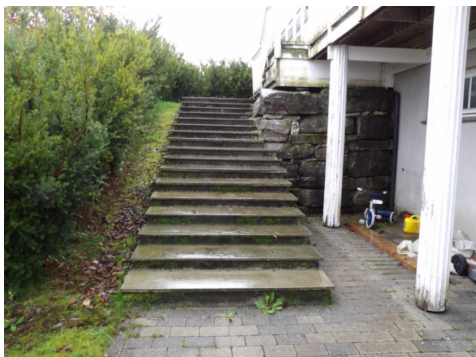
Det er ikke rekkverk i trappen for å hindre fallskader.

- Rekkverk må monteres for å lukke avviket.
- Andre tiltak:

Det bør monteres håndlister eller rekkverk for å forhindre fallskader. Manglende rekkverk medfører økt risiko for personskade ved bruk av trappen.

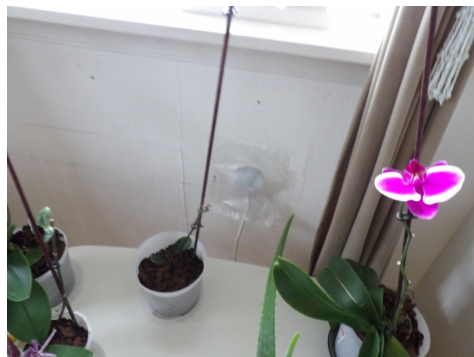
Hull i vegg.

Lokal utbedring av luftbobler i tapet og hull i vegger bør utføres for å opprettholde overflatenes funksjon og estetikk.

Hull ved varmpumpe i stue bør undersøkes nærmere for å avklare årsak og sikre at det ikke medfører risiko for trekk, fuktskader eller varmetap.

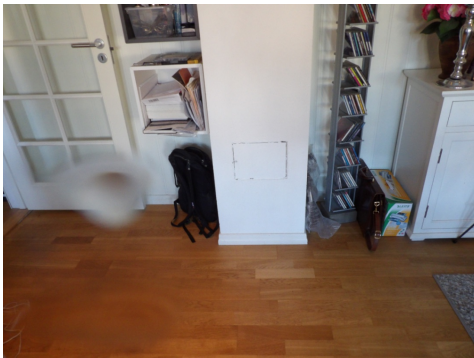
Ildfast plate mangler på gulvet under sotluke/feieluke på pipe.

- Det anbefales å montere ildfast plate under luker på pipe.

Det bør monteres ildfast plate under sotluke/feieluke på pipe for å redusere risikoen for brann ved eventuell glød eller aske som faller ut under feiing. Manglende ildfast plate kan medføre økt fare for antennelse av gulv og omkringliggende materialer.

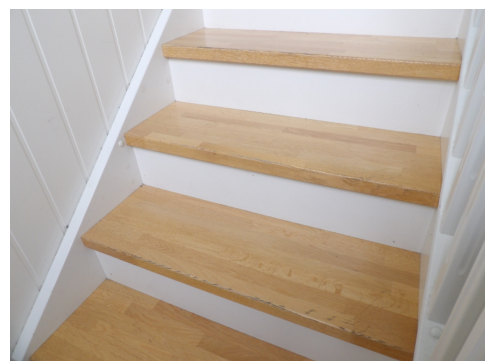
Små sår og merker i trinn.

Det bør utføres lokal utbedring av slitte trinn og repo, samt tiltak for å redusere knirk i trappen.

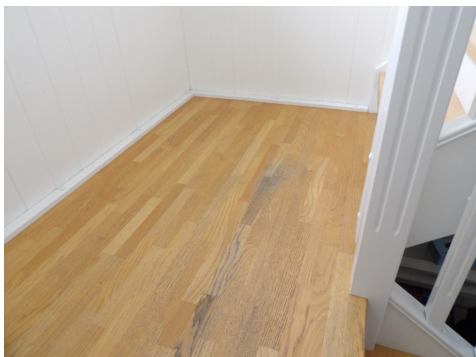
Slitasje på overflater i repo.

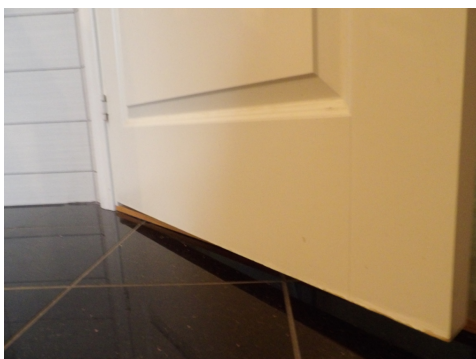
Slitasje på nedre del av dørblad på dør til badet.

Det bør utføres lokal utbedring av slitasjen på nedre del av dørbladet til badet for å hindre videre forringelse og opprettholde funksjon og estetikk.

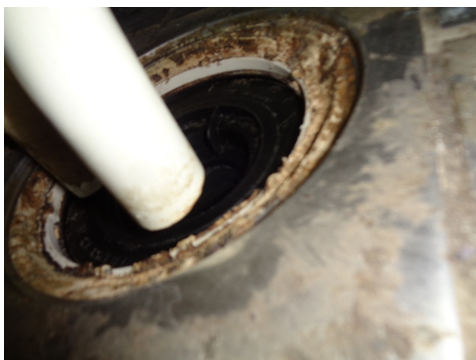
Plastsluk under kabinett.  
Det ble med fuktindikator ikke registrert unormale fuktverdier på baderomsgulvet.  
Det er ikke fremlagt godkjent dokumentasjon på lagt membran på badet.

Plastsluk på badet.

Det bør fremskaffes dokumentasjon på utført membranarbeid.  
Manglende dokumentasjon medfører usikkerhet om utførelsen, noe som kan innebære økt risiko for fuktskader i konstruksjonen.

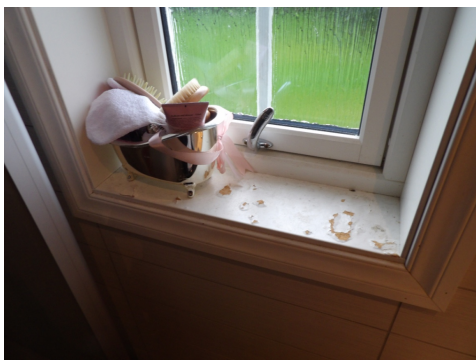
- Det er vindu/dør med ikke fuktbestandige materialer i våtsonen (ved vask, dusj, badekar, osv.), løsningen eller byggematerialet er uegnet.
- Det er avvik:

Vindu i dusjsone.

- Det må gjøres tiltak for å lukke avviket.
- Uegnede materialer må fuktbeskyttes/utskiftes.

Vinduet bør byttes ut eller beskyttes med fuktbestandige materialer for å hindre fuktskader på karm, foring og omkringliggende konstruksjoner. Dersom tiltak ikke utføres, kan dette medføre oppfukning, oppsprekking og forringelse av materialene over tid, samt økt risiko for fuktskader i tilstøtende bygningsdeler.

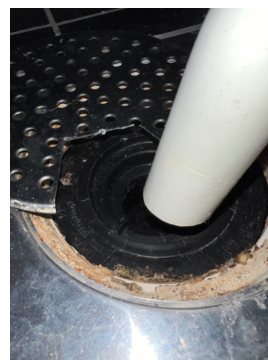
- Mer enn halvparten av forventet brukstid er passert på membranløsningen.
- Det er avvik:

Plastsluk på badet.

Det bør fremskaffes dokumentasjon på utført membranarbeid. Manglende dokumentasjon medfører usikkerhet om utførelsen, noe som kan innebære økt risiko for fuktskader i konstruksjonen.

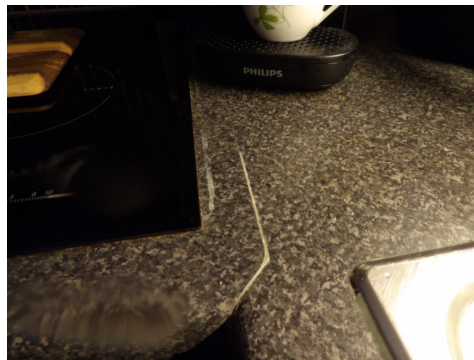
Noe dårlig overgang benkeplater.

Lokal utbedring av avvik.

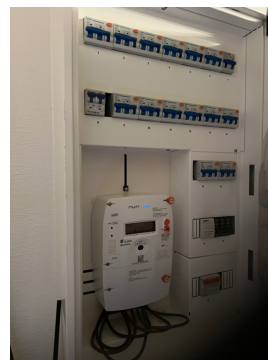
Kursbeskrivelsen stemmer ikke med kursene i skapet. En 20 amp sikring står som 16 amp i beskrivelsen.

Sikringsskap i teknisk rom.

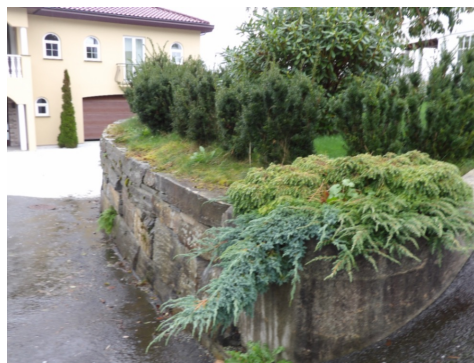
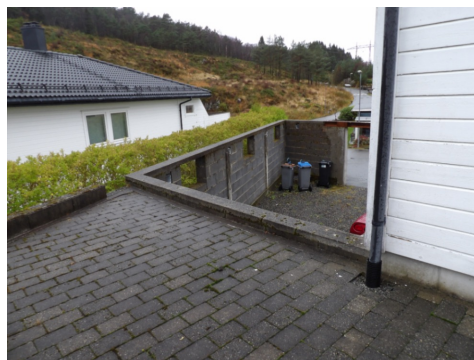
Ingen sikring mot fall på forstøtningsmurer.

Det bør monteres rekkverk eller annen egnet sikring på forstøtningsmuren for å forhindre fallulykker og ivareta sikkerheten. Manglende sikring medfører økt risiko for personskade.
