# Tilstandsrapport

Boligbygg med flere boenheter

Tingstuveien 3M , 0281 OSLO

Befaringsdato: 04.02.2026

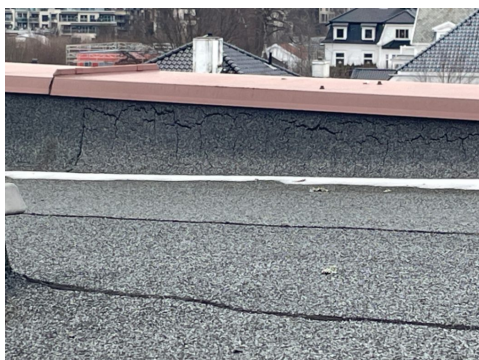
### Taktekking

Det er synlig oppsprekking av asfalttakbelegget. Ny eier bør konferere styret om hvem som er ansvarlig for en evt. omlegging av taket.

Det bør vurderes utbedring eller omlegging av taktekkingen for å hindre videre oppsprekking og redusere risiko for vanninntrenging i takkonstruksjonen.

Manglende tiltak kan føre til fuktskader og økte vedlikeholdskostnader. Ny eier bør avklare ansvarsforhold med styret før tiltak iverksettes.

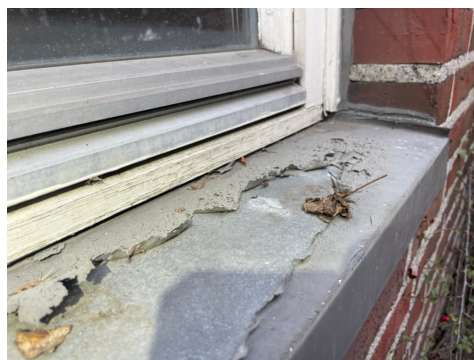
### Vinduer

- Det er påvist at enkelte vinduer er vanskelig å åpne/lukke.
- Det er avvik:
- Det er observert slitasje på pakningene, noe som er forventet med vinduenes alder.
- Det er registrert ett punktert glass.
- Det er avflassing på vannbrett og stedvis oppsprekking/avflassing på vinduer.
- Det er registrert skjolder på innside vegg ved vindu på soverommet, noe som kan indikere lekkasje fra utsiden. Avvik kan forekomme ved åpning av konstruksjonen, og ytterligere undersøkelser anbefales.

Det bør gjennomføres vedlikehold og eventuelt utskifting av slitte pakninger for å sikre god isolasjonsevne og funksjon på vinduene, da svekkede pakninger kan føre til varmetap og økt risiko for trekk og fuktskader.

Punktert glass bør skiftes ut for å unngå redusert isolasjonsevne og fare for fuktskader i tilstøtende konstruksjoner.

Avflassing på vannbrett og vinduer bør utbedres for å hindre videre forringelse og redusere risiko for fukttinntrengning i konstruksjonen.

Videre undersøkelser anbefales for å avklare årsaken til skjolder på innside vegg ved vindu på soverommet, da dette kan indikere lekkasje fra utsiden og medføre risiko for fuktskader i veggkonstruksjonen.

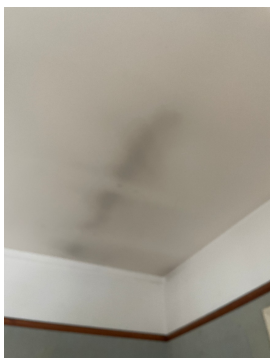
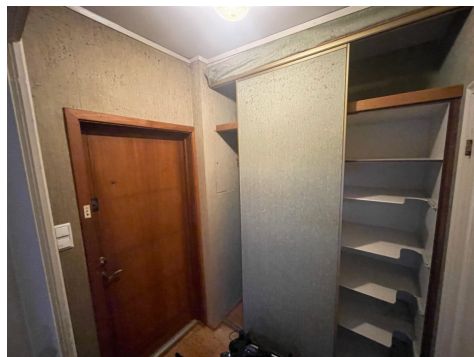
## TG 2 Overflater

- Overflater har en del slitasjegrad utover det en kan forvente.

Det er observert termisk soting/heksesot på soverommet.

Termisk soting/heksesot på soverommet bør undersøkes nærmere og årsaken utbedres for å unngå videre misfarging og potensiell forringelse av inneklimaet.

Overflater med slitasjegrad utover forventet bør vurderes utbedret eller skiftet for å opprettholde estetikk og funksjon.

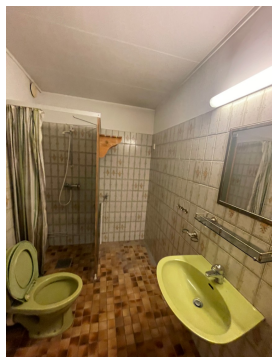
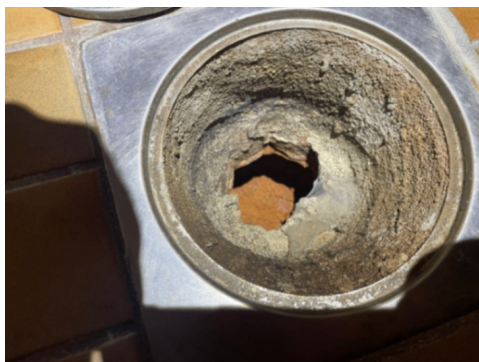
## TG 3 Generell

- Våtrommet må oppgraderes for å tåle normal bruk etter dagens krav.

- Våtrommet har behov for omfattende oppgraderinger. For å sikre en løsning som oppfyller gjeldende krav, bør tettesjikt, sluk og røropplegg oppgraderes og dokumenteres.

- Manglende oppgradering av våtrommet medfører høy risiko for at konstruksjonene ikke vil tåle vanlig bruk av vann eller lekkasjer. Dette kan føre til fuktskader på tilstøtende konstruksjoner.

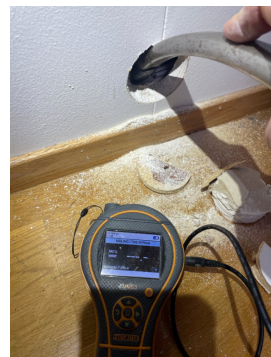
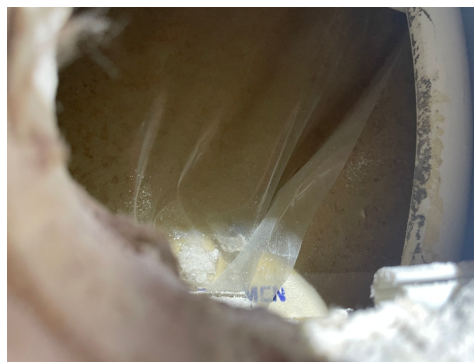
### ! TG 3 Tilliggende konstruksjoner våtrom

Hulltaking er foretatt uten å påvise unormale fuktforhold. Hulltaking er foretatt ved/i vegg bak vask . Det er avdekket plast i vegg bak gipsplater. Dette er en konstruksjon som ikke egner seg på et våtrom. En total oppussing er anbefalt. \*Det er i hovedsak veggene/ gulvet i våtsonen som er mest utsatt for fuktighet. Spesielt utsatt er dusjniser og dusjing i badekar hvor vegger og gulv blir utsatt for påkjenninger av fuktighet jevnlig. Det vil da være veggene/ gulvet i dusjnisen som er mest aktuelt å foreta hulltaking i (spesielt vegg med dusjarmatur). Borring av et 73 mm hull gir en begrenset adkomst til konstruksjonen med begrensede kontrollmuligheter.

- Den valgte konstruksjonsutforming gir økt fare for skader.

Det anbefales total oppussing av våtrommet for å sikre forskriftsmessig utførelse og redusere risikoen for fuktskader.

Dagens konstruksjon med plast bak gipsplater egner seg ikke for våtrom, og det foreligger økt fare for skader som følge av fuktinntrengning i vegger og gulv, spesielt i våtsoner som dusjnise.

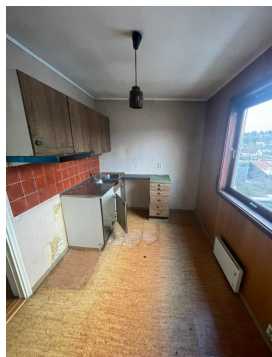
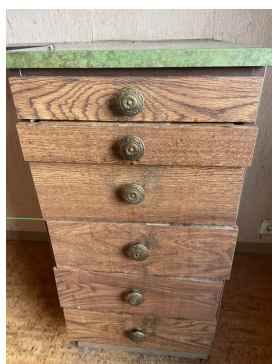
#### ! TG 3 Overflater og innredning

- Det er påvist at overflater/kjøkkeninnredning har omfattende skader.
- Det er påvist skader/fuktskjolder i kjøkkengulvet.
- Det er registrert utettheter eller vannlekkasjer i røropplegg.

Det bør gjennomføres utbedring eller utskifting av skadet kjøkkeninnredning og overflater, samt utbedring av skader og fuktskjolder i gulvet.

Røropplegget må kontrolleres og eventuelle lekkasjer utbedres for å hindre videre fuktskader og redusere risikoen for følgeskader på bygningskonstruksjonen.

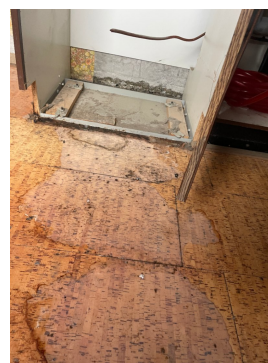
### TG 3 Vannledninger

- Mer enn halvparten av forventet brukstid er passert på innvendige vannledninger.
- Stoppekran er ikke lokalisert eller tilgjengelig.
- Det er lekkasje fra rør.

Lekkasje fra rør må utbedres umiddelbart for å unngå vannskader og følgeskader på bygningskonstruksjoner.

Stoppekran må lokaliseres og gjøres tilgjengelig, slik at vannet raskt kan stenges ved behov. Manglende tilgang til stoppekran øker risikoen for omfattende skader ved lekkasje.

På grunn av rørenes alder og at mer enn halvparten av forventet brukstid er passert, bør det vurderes utskiftning av innvendige vannledninger for å redusere risikoen for fremtidige lekkasjer. Kostnadsestimat er kun ment som et lokalt tiltak for å stoppe vannlekkasje på kjøkken. En fullstendig renovering av vann og avløp vil få en helt annen kostnad.

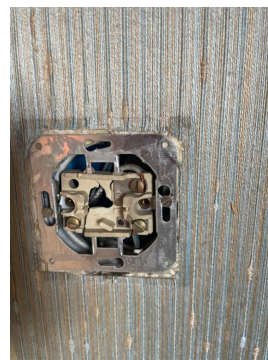
- Det er åpenbar fare for liv og helse og materielle verdier som krever umiddelbare tiltak på elektrisk anlegg.
- Det er behov for at en kvalifisert elektrofaglig person kontrollerer det elektriske anlegget.

Bryter på soverom, berøringsfare
