Tilstandsrapport

Andelsleilighet

Badstuvegen 6 C, 2386 BRUMUNDDAL

Befaringsdato: 30.10.2024

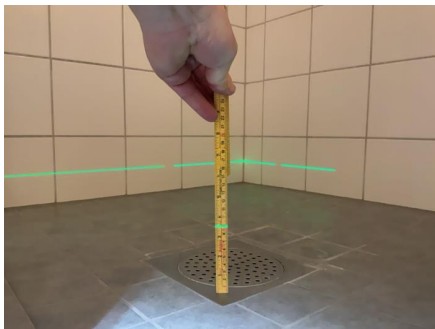
Kontroll av fall til sluk.

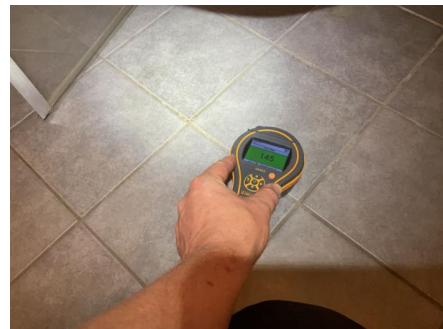
Med enkle fuktsøk ble det ikke registrert unormale verdier.

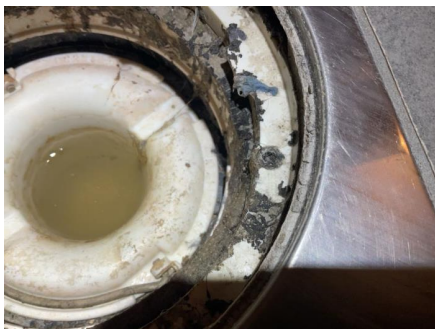
TG 2 Sluk, membran og tettesjikt

- Tettesjiktet rundt sluket (klemring) er ikke utført fagmessig.

Skruer på klemring er strammet for hardt og er deformert. Klemring kan ha ujevnt trykk mot slukmansjett.

- Det bør vurderes om lokal utbedring er mulig.

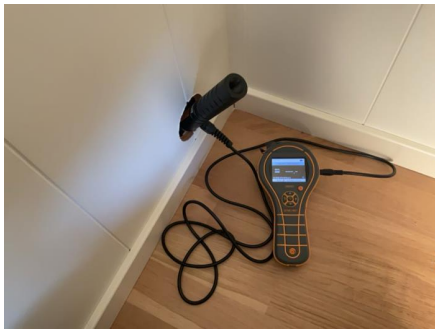
Hulltaking er foretatt uten å påvise unormale forhold.

Hulltaking utført fra tilstøtende rom.

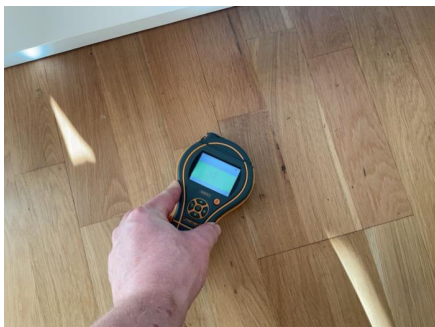
Med enkle fuktsøk ble det ikke registrert unormale verdier.

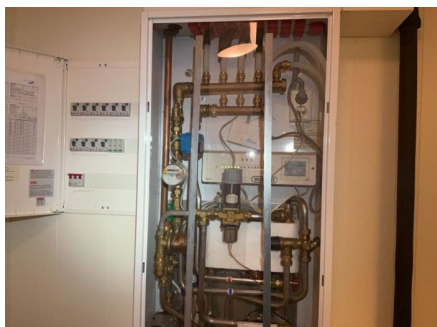
Stoppekran plassert i fordelingskap på teknisk rom.

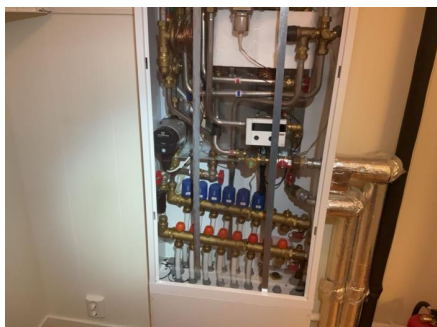
Oppvarmingskilder er ikke funksjonstestet av takstingeniøren.

Fordelingskap plassert på teknisk rom.

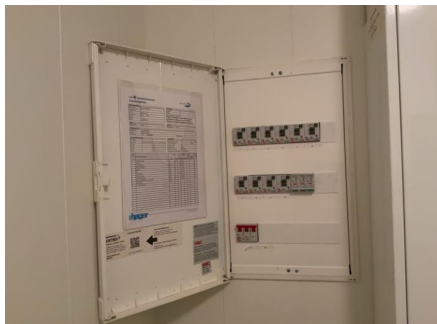
Sikringskap plassert på teknisk rom.

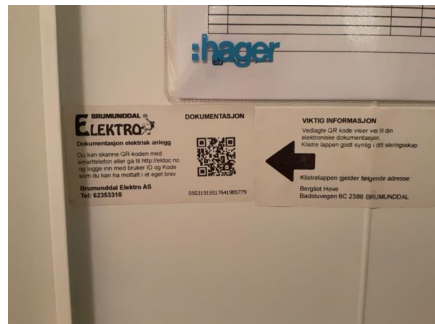
Qr kode for dokumentasjon plassert i sikringskap.
