# Tilstandsrapport

Boligbygg med flere boenheter

Steenbergs gate 24, 2318 HAMAR

Befaringsdato: 07.05.2025

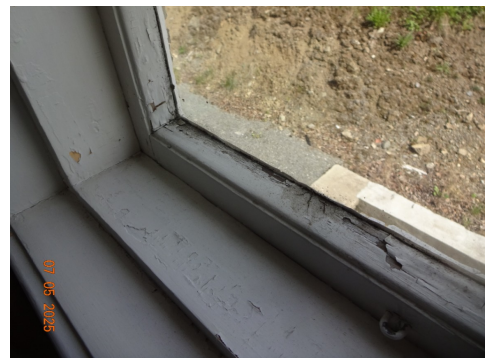
- Det er påvist at enkelte vinduer er vanskelig å åpne/lukke.
- Det er påvist tegn på innvendig kondensering av enkelte vindusglass.
- Karmene i vinduer er slitte og det er sprekker i treverket.

- Det må påregnes noe vedlikehold og at enkelte vinduer må skiftes ut.
- Kondensering på enkelte glass har medført fuktskader i treverk som kan medføre utskiftningsbehov av enkelte vinduer.

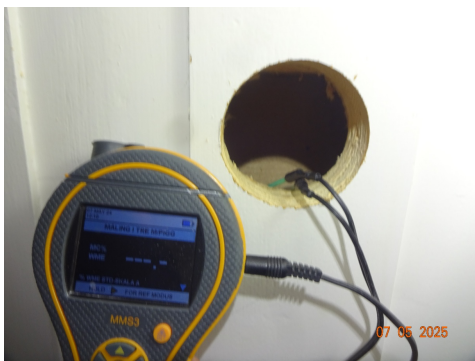
### TG 1 Tilliggende konstruksjoner våtrom

Hulltaking er foretatt nederst på delevegg mot våtsonen. Ved bruk av fuktmåler ble det ikke registrert unormale verdier.
