# Tilstandsrapport

Boligbygg med flere boenheter

Skjeggerødveien 31 C, 3158 ANDEBU

Oppdragsnr.: 21248-1573

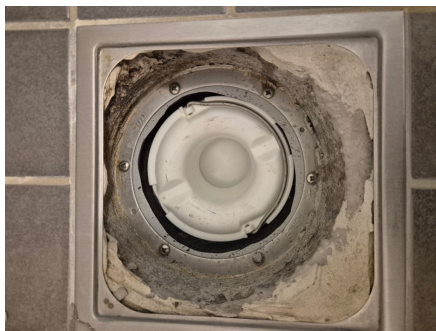
Det er synlig membran i sluk og dokumentasjon ligger i at det er utført ferdigattest og under denne prosess må det foreligge kontrollerklæring, for at ferdigattest kan utstedes.

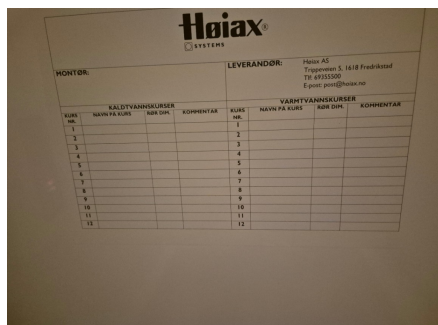
- Rørkursene på rør-i-rør systemet på vannledninger er ikke merket.

Mangler merking av kurser.

- Rørkurser på rør-i-rør system bør merkes.

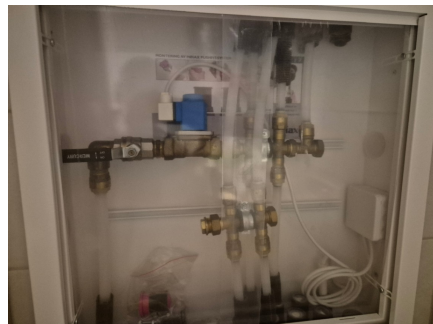
Mangler merking av rør.
