# Tilstandsrapport

Enebolig

Kuranvegen 40, 2270 FLISA

Befaringsdato: 20.11.2025

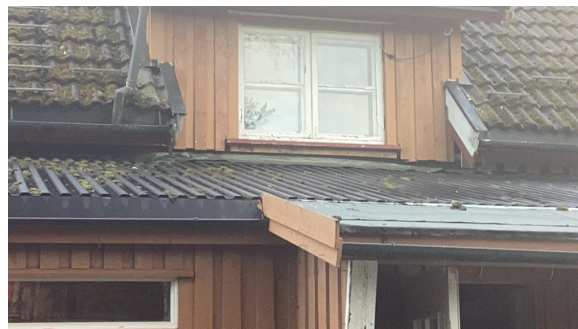
Usikker tetting i overganger.

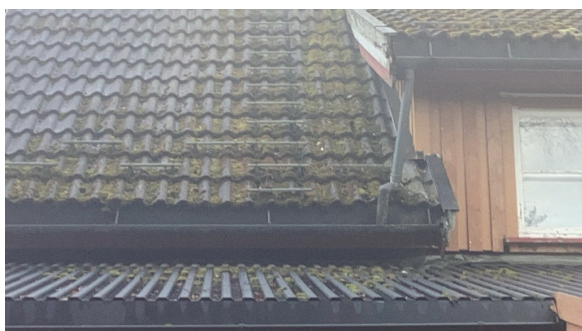
Stedvis kraftig mosevekst.

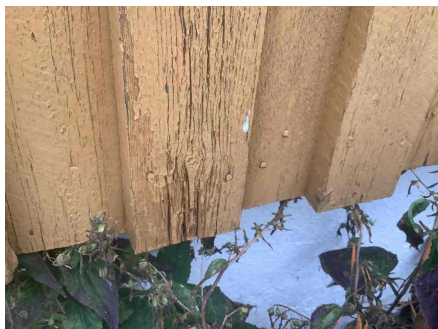
Oppsprekking i kledningsbord mot og avskaling av maling mot sør.

Eksempel på oppsprekking.

Helhetlig vedlikehold av fasader og utskifting av enkelte kledningsbord.  
Montering av musesperre på tilbygget del med entre.

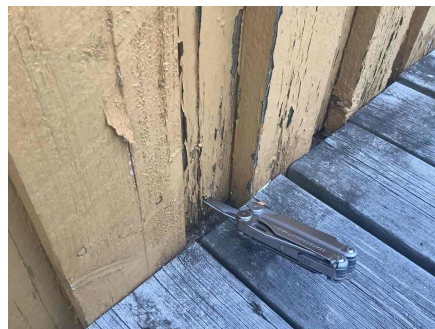
- Det er påvist spredte råteskader i bordkledningen.

Råte i kledning over kjellernedgang.

- Råteskadet trekledning må skiftes ut.

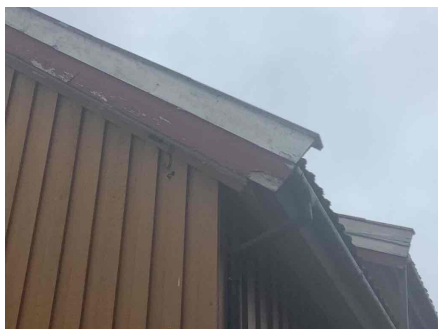
Eksempel på slitasje på vindski.

Vedlikehold og utskifting av vindskier.

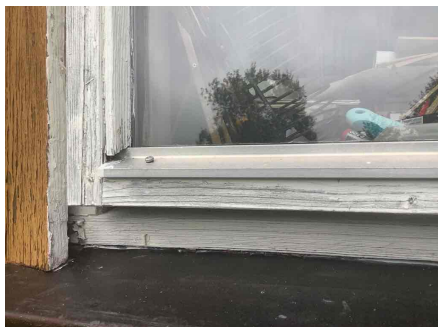
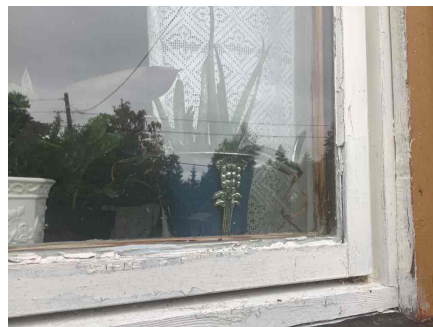
- Karmene i vinduer er slitte og det er sprekker i treverket.

Vinduer med enkel glass har oppsprekking og avskaling av kitt.

Eksempel på slitasje.

- Det må påregnes noe vedlikehold og at enkelte vinduer må skiftes ut.

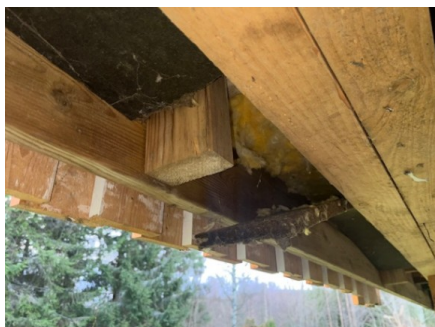
Eksempel på løs asfaltplate og åpent inn til isolasjon.

Kontroll og utbedring av tetthet under bjelkelag.

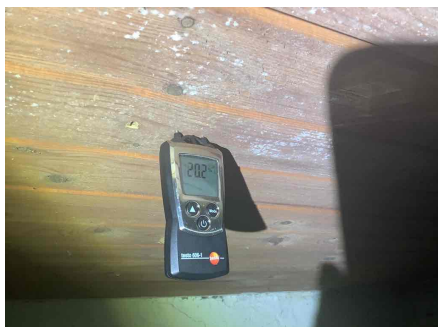
Fuktinnhold i himlinger på over 20 vektprosent. Fuktinnhold i treverk på over 20 vektprosent medfører fare for at det oppstår sopp- og råteskader.

Fuktmåling i himling på 20 vektprosent.

Det bør utføres tiltak for å bedre de klimatiske forhold i kjeller slik at fuktinnhold i treverk kommer godt under 20 vektprosent.

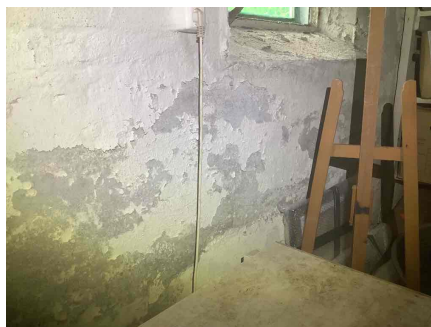
Kraftige symptomer på fuktpåkjenninger med avskalinger på vegger rundt om i kjeller. Stedvis også saltutslag.

Eksempel på avskaling/saltutslag.

Vedlikehold av overflater er ikke hensiktsmessig før kilder til fuktpåkjenninger er utbedret.

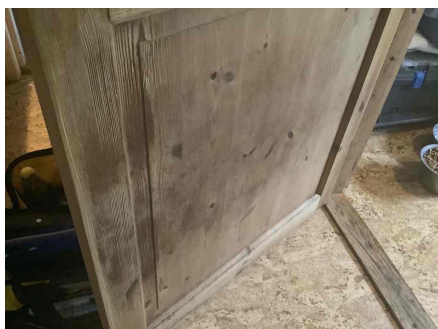
Eksempel på slitasje.

Justering og tilpasning av enkelte dører.

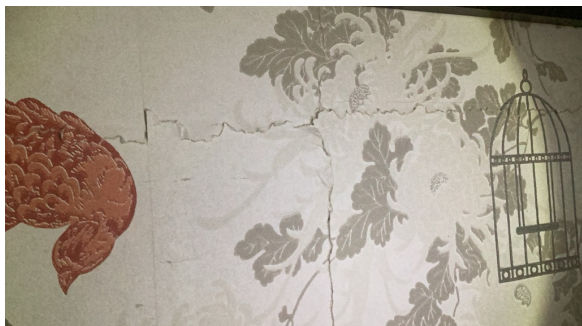
Eksempel på rift i tapet.

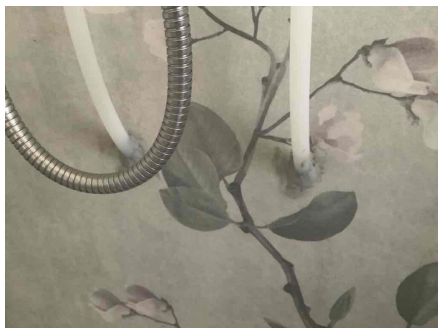
Gjennomføringer i våtsone tette med fugemasse.

- Badet/våtrommet må utbedres for å oppnå tilfredsstillende tettesjikt/membranløsning.

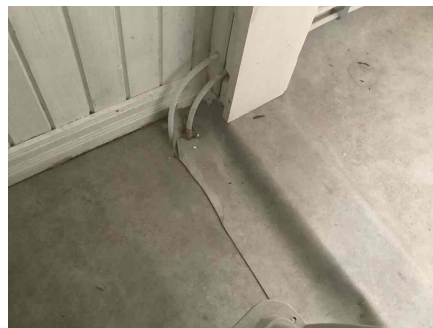
Utførelse på bad fremstår generelt ufagmessig.

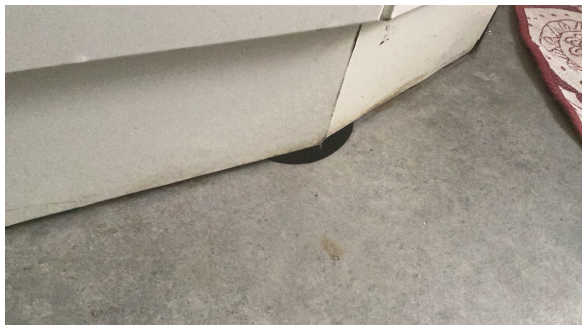
Sluk under servant.

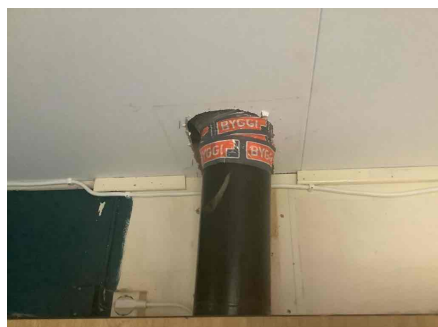
Overgang på ventilasjonsrør er tapet.

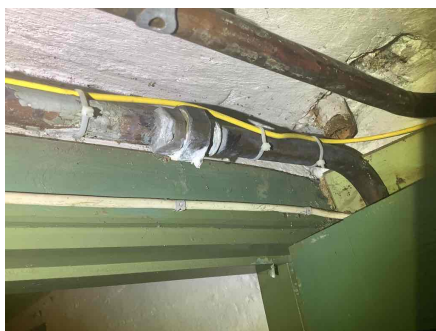
Korrosjon på skjøter på kobberrør og stedvis små drypplekkasjer.  
Ufagmessig utførelse av vannrør på bad.

Drypplekkasje fra flere rørskjøter.

- Tidspunkt for utskiftning av vannledninger nærmer seg.
- Utette rørkoblinger må skiftes/utbedres.

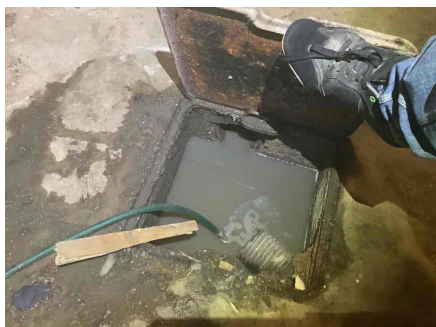
Grube i gulv i vaskekjeller.

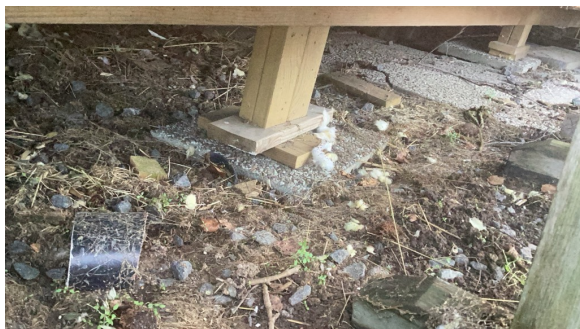
Enkel løsning for fundamentering av tilbyggede deler, det er ike frostsikring. Løsningen er usikker med tanke på holdbarhet mot telehv og setninger.

Eksempel på fundamentering av tilbygget del.

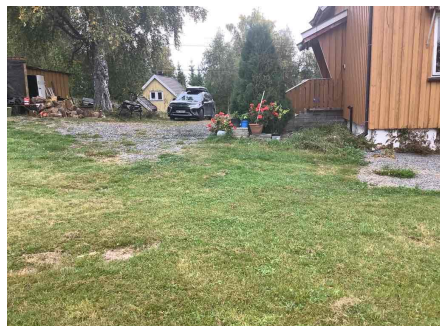
Fall på terreng mot bygget mellom bolighus og uthus.

Utformingen av tomten gjør at det vanskelig kan gjøres terrengendringer som gir fall fra bygget rundt det hele, men det bør etableres en drenerende grøft før fasaden i forbindelse med drenerende arbeider rundt boligen.

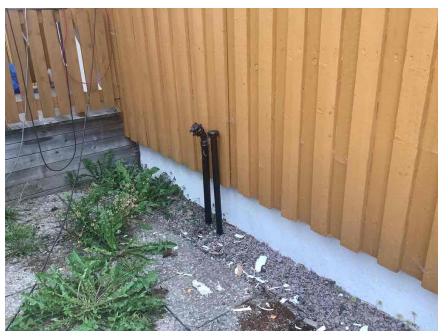
Fra 1.1.20 ble det forbudt å fyre med fossilt brennstoff i Norge. Forurensing fra nedgravde oljetanker kan medføre store skader både på egen og andres eiendom. Huseier vil være ansvarlig dersom slike forhold inntreffer.

Nedgravet oljetank ved entre.

Fra både offentlige og sentrale myndigheter anbefales det sterkt at nedgravde oljetanker som ikke er i bruk graves opp, saneres og fjernes.
