Kuranvegen 40, 2270 FLISA

# Tilstandsrapport

Befaringsdato: 20.11.2025

Rapportdato: 12.12.2025

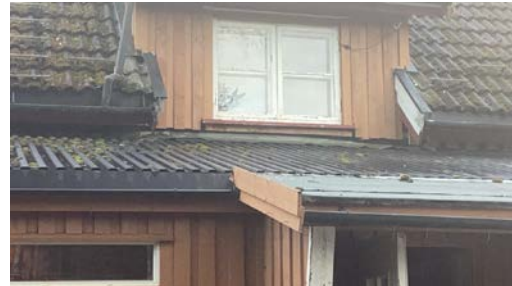
Usikker tetting i overganger.

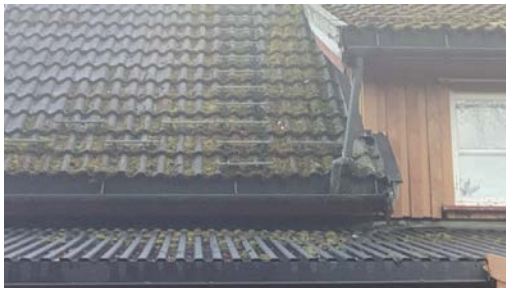
Stedvis kraftig mosevekst.

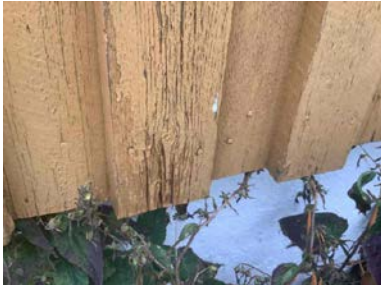
Oppsprekking i kledningsbord mot og avskaling av maling mot sør.

Eksempel på oppsprekking.

- Råteskadet trekledning må skiftes ut.

Helhetlig vedlikehold av fasader og utskifting av enkelte kledningsbord.  
Montering av musesperre på tilbygget del med entre.

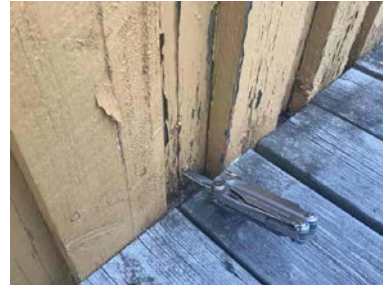
Råte i kledning over kjellernedgang.

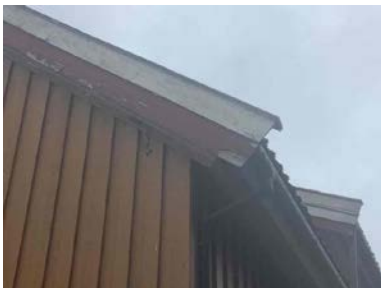
Eksempel på slitasje på vindski.

Vedlikehold og utskifting av vindskier.

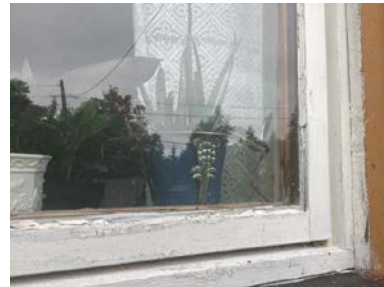
Eksempel på slitasje.

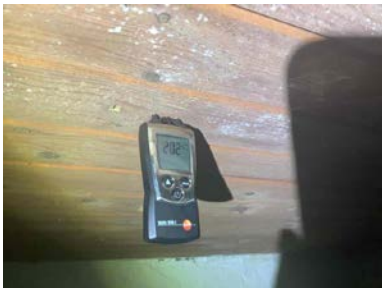
Fuktinnhold i himlinger på over 20 vektprosent. Fuktinnhold i treverk på over 20 vektprosent medfører fare for at det oppstår sopp- og råteskader.

Fuktmåling i himling på 20 vektprosent.

Det bør utføres tiltak for å bedre de klimatiske forhold i kjeller slik at fuktinnhold i treverk kommer godt under 20 vektprosent.

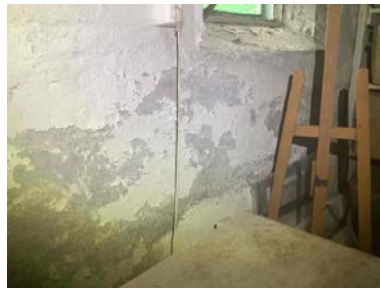
Kraftige symptomer på fuktpåkjenninger med avskalinger på vegger rundt om i kjeller. Stedvis også saltutslag.

Eksempel på avskaling/saltutslag.

Vedlikehold av overflater er ikke hensiktsmessig før kilder til fuktpåkjenninger er utbedret.

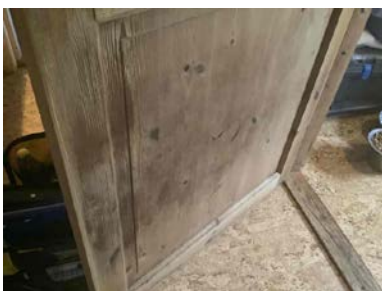
Eksempel på slitasje.

Justering og tilpasning av enkelte dører.

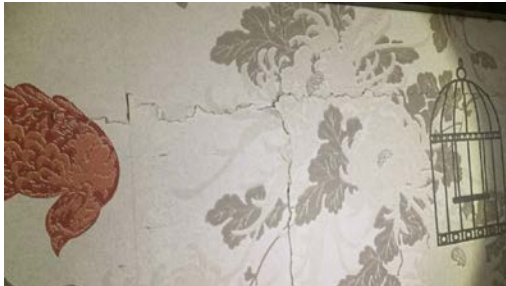
Eksempel på rift i tapet.

Det er ikke nødvendig med tiltak, men for helhetlig utbedring må enkelte av overflater skiftes ut.

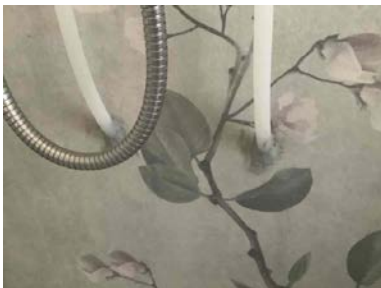
Gjennomføringer i våtsone tette med fugemasse.

- Badet/våtrommet må utbedres for å oppnå tilfredsstillende tettesjikt/membranløsning.

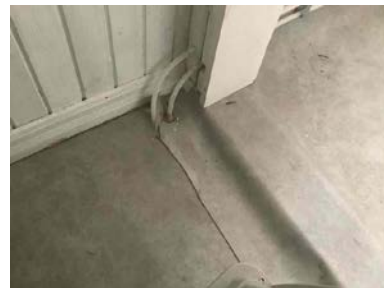
Utførelse på bad fremstår generelt ufagmessig.

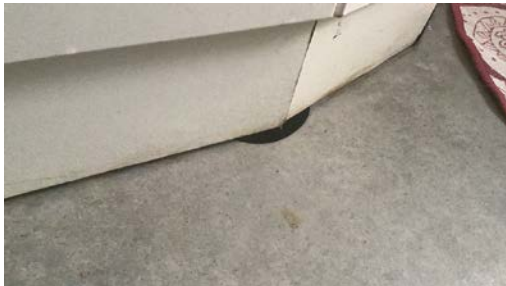
Sluk under servant.

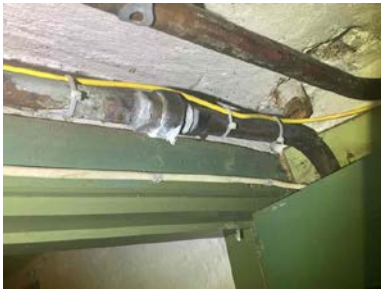
Drypplekkasje fra flere rørskjøter.

- Tidspunkt for utskiftning av vannledninger nærmer seg.
- Utette rørkoblinger må skiftes/utbedres.

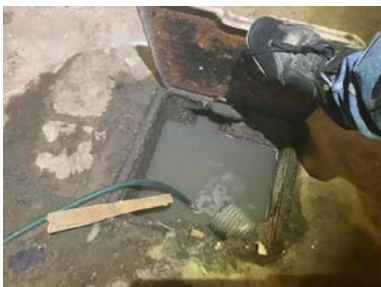
Grube i gulv i vaskekjeller.

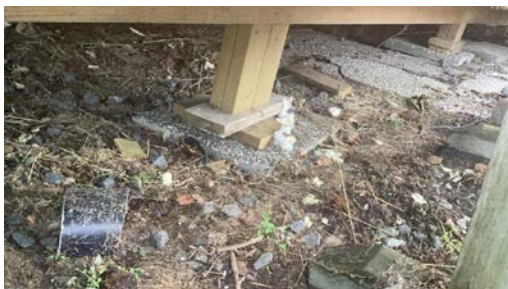
Eksempel på fundamentering av tilbygget del.

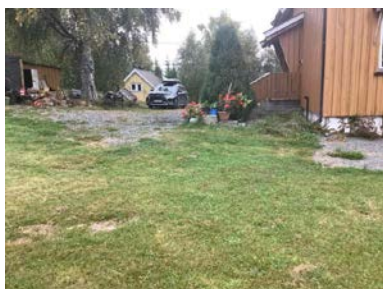
Fall på terreng mot bygget mellom bolighus og uthus.

Utformingen av tomten gjør at det vanskelig kan gjøres terrengendringer som gir fall fra bygget rundt det hele, men det bør etableres en drenerende grøft før fasaden i forbindelse med drenerende arbeider rundt boligen.

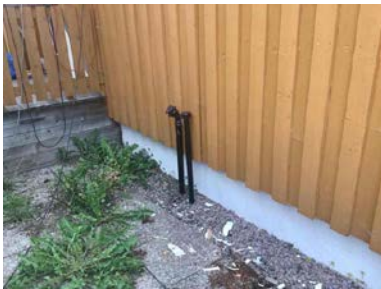
Nedgravet oljetank ved entre.

Fra både offentlige og sentrale myndigheter anbefales det sterkt at nedgravde oljetanker som ikke er i bruk graves opp, saneres og fjernes.
