# Tilstandsrapport

Enebolig

Kuranvegen 40, 2270 FLISA

Befaringsdato: 20.11.2025

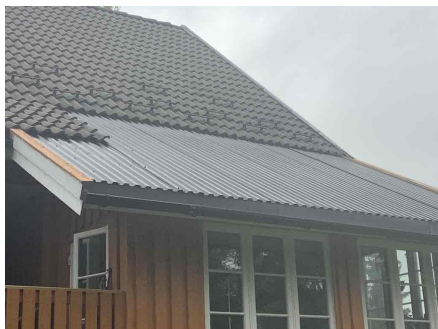
Det er benyttet takstein og takplater av metall.

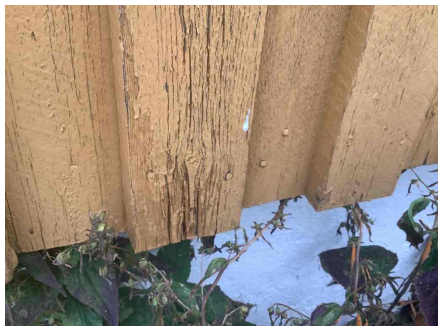
Oppsprekking i kledningsbord mot og avskaling av maling mot sør.

Stedvis oppsprekking i kledningsbord over vinduer, kan være råte.

Eksempel på oppsprekking.

- Råteskadet trekledning må skiftes ut.

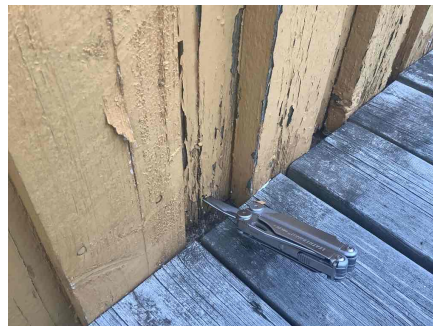
- Det er påvist spredte råteskader i bordkledningen.

Råte i kledning over kjellernedgang.

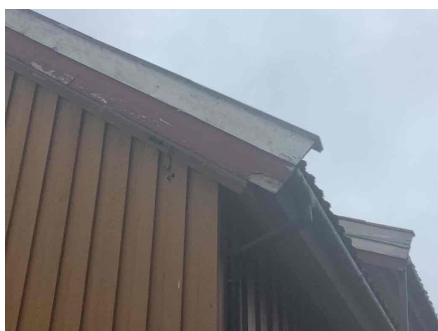
Eksempel på slitasje på vindski.

Vedlikehold og utskifting av vindskier.

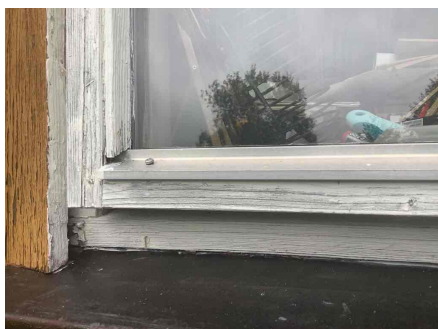
- Karmene i vinduer er slitte og det er sprekker i trevirket.

Vinduer med isolerglass fra 1977 er nær sin forventede brukstid og punktering av glass kan forekomme. Vinduer fra 1990 har passert halvparten av forventet brukstid med tanke på tettheten til isolerglasset. Vinduer har generelt utvendig slitasje, kraftigere slitasje på vinduer i 2. etasje. Vinduer med enkel glass har oppsprekking og avskaling av kitt. Kjellervinduer har kraftig utvendig og innvendig slitasje. Innvendig slitasje på flere vinduer i boligdel.

Eksempel på slitasje.

- Det må påregnes noe vedlikehold og at enkelte vinduer må skiftes ut.

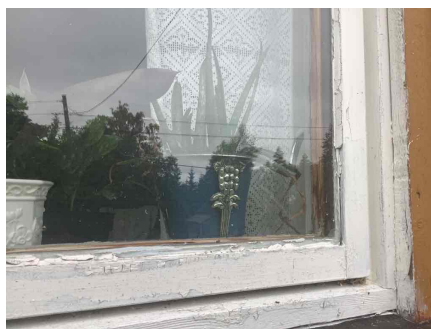
Eksempel på slitasje.

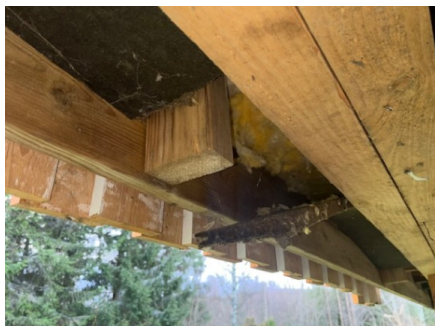
Eksempel på løs asfaltplate og åpent inn til isolasjon.

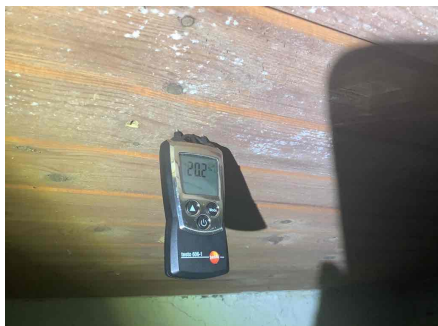
Fukttinnhold i himlinger på over 20 vektprosent. Fukttinnhold i treverk på over 20 vektprosent medfører fare for at det oppstår sopp- og råteskader.

Fuktmåling i himling på 20 vektprosent.

Det bør utføres tiltak for å bedre de klimatiske forhold i kjeller slik at fukttinnhold i treverk kommer godt under 20 vektprosent.

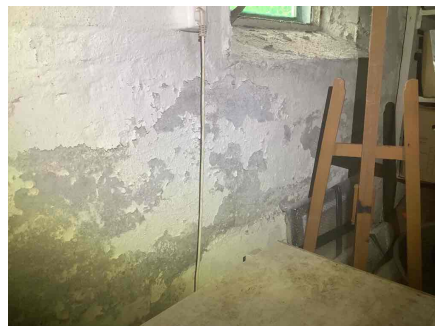
Kraftige symptomer på fuktpåkjenninger med avskalinger på vegger rundt om i kjeller. Stedvis også saltutslag.

Eksempel på avskaling/saltutslag.

Vedlikehold av overflater er ikke hensiktsmessig før kilder til fuktpåkjenninger er utbedret.

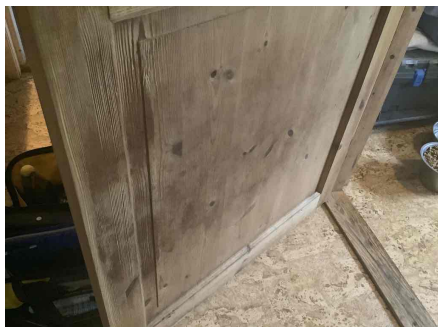
Eksempel på slitasje.

Justering og tilpasning av enkelte dører.

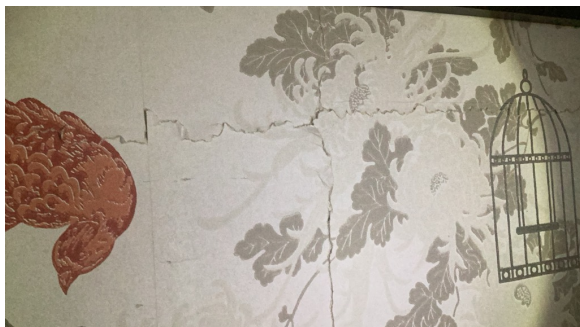
Eksempel på rift i tapet.

Det er ikke nødvendig med tiltak, men for helhetlig utbedring må enkelte av overflater skiftes ut.

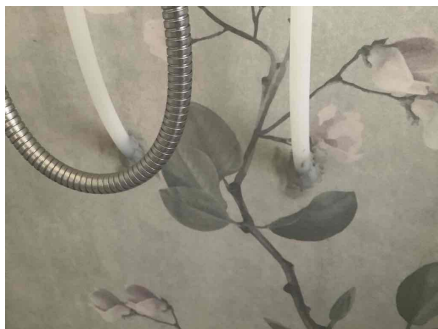
Gjennomføringer i våtsone tette med fugemasse.

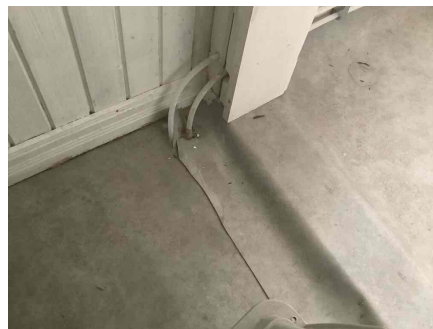
Utførelse på bad fremstår generelt ufagmessig.

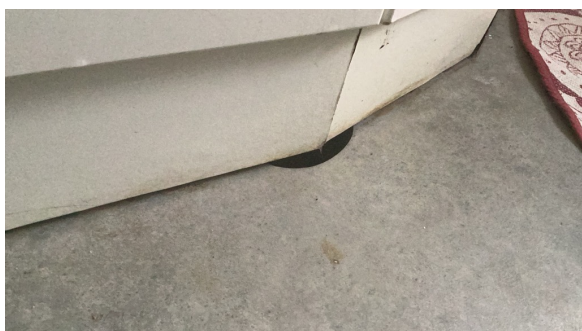
Sluk under servant.

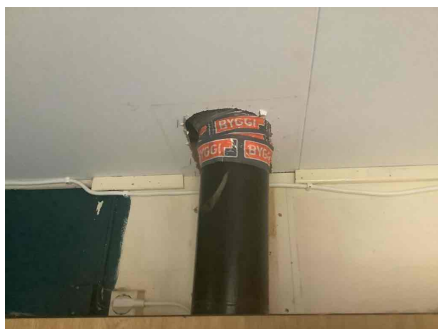
Overgang på ventilasjonsrør er tapet.

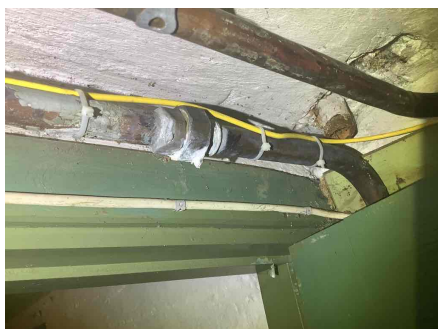
Korrosjon på skjøter på kobberrør og stedvis små drypplekkasjer.

Drypplekkasje fra flere rørskjøter.

- Tidspunkt for utskiftning av vannledninger nærmer seg.
- Utette rørkoblinger må skiftes/utbedres.

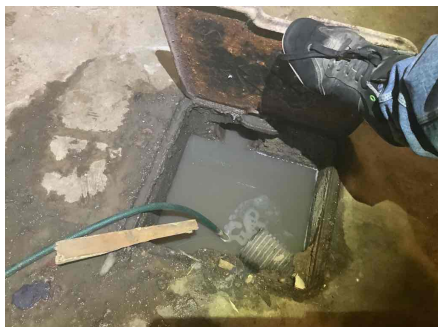
Grube i gulv i vaskekjeller.

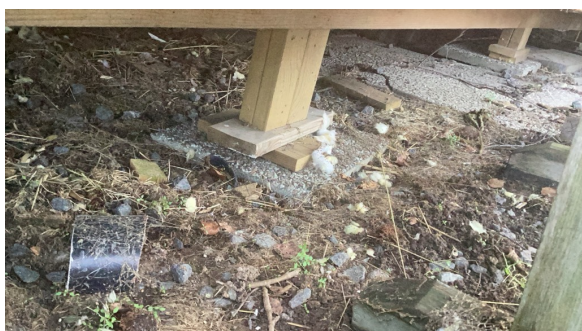
Enkel løsning for fundamentering av tilbyggede deler, det er ike frostsikring. Løsningen er usikker med tanke på holdbarhet mot telehv og setninger.

Eksempel på fundamentering av tilbygget del.

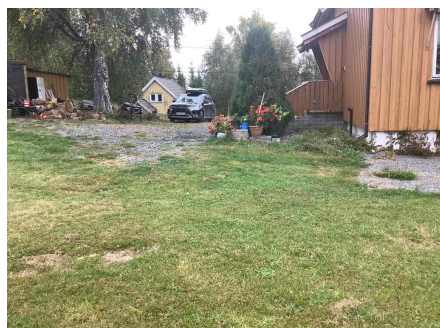
Fall på terreng mot bygget mellom bolighus og uthus.

Utformingen av tomten gjør at det vanskelig kan gjøres terrengendringer som gir fall fra bygget rundt det hele, men det bør etableres en drenerende grøft før fasaden i forbindelse med drenerende arbeider rundt boligen.
