Tilstandsrapport

Leilighet

Sandvikbakken 26 , 4329 SANDNES

Befaringsdato: 13.04.2026

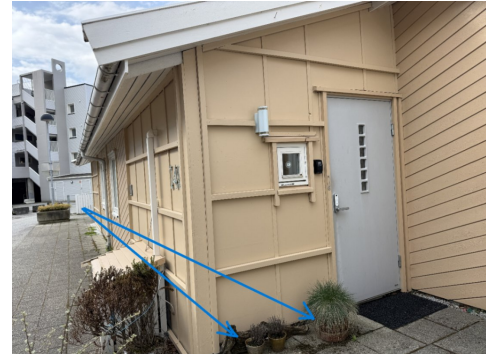
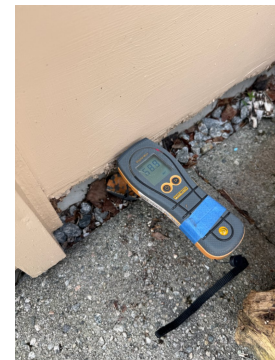
- Det er ingen eller liten lufting i nedre kant av kledning mot grunnmur.
- Det er påvist betydelige råteskader i bordkledningen.
- Det er påvist råteskader i veggkonstruksjonen.
- Det er ingen musesperre i nedre kant av konstruksjon.

Utvendig kledning med varierende alder, påregnelig med slitasje og noe nedbrytning og tørke sprekker på de mest utsatte steder. Det er nedbrytning/råteskader i bunn av utvendig treverk og kledning/bygningsplater ved inngangsparti. Det mangler stedvis musebånd ved inngangsparti, deler av kledning yttervegg mot kjøkken er med heldekkende spikerslag (lekte på tvers) bak kledning som kan hindre tilstrekkelig utluftning. Ingen synlig flue netting i luftespalter ved rafte kasser.

- Lokal utbedring må utføres.
- Det bør foretas tiltak for å bedre lufting av kledningen.
- Uten tilstrekkelig lufting bak bordkledningen kan fuktighet som trenger inn bak bordene eller gjennom veggene innenfra ikke tørke opp. Dette skaper ideelle forhold for råtesopp og muggvekst.
- Råteskadede konstruksjoner må skiftes ut.
- Musesperre må etableres.
- Råteskadet trekledning må skiftes ut.

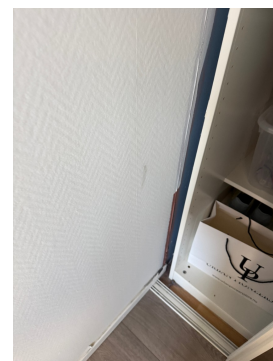
Vegg flater bak skap er ikke malt/behandlet

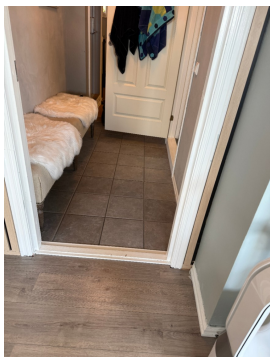
Enkelte gliper i laminat ved terskel.

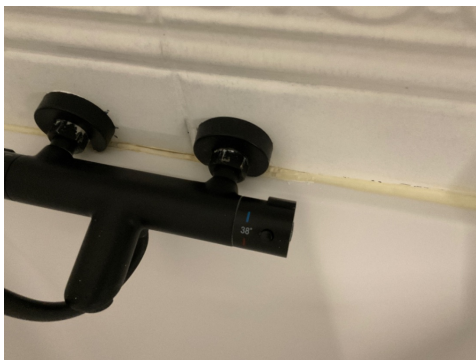
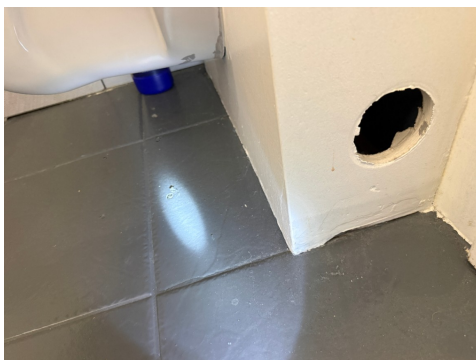
- Det er påvist avvik i fuger.

Mindre riss/glipper i silikonfuge i overgang badekar og vegg ved dusj. Fliser på gulv og vegg har vært malt over i senere tid, tilstand av overflater flis og fuger er begrenset synlig. Område bak badekar er ikke besiktet. Det mangler finpuss av toalett kasse i bunn, drenshull mangler.

Silikonfuger i område dusj anbefales oppgradert/skiftet ut.

Det kan anbefales å installere et dusjkabinett for å spare overflater for belastning med fritt vann.

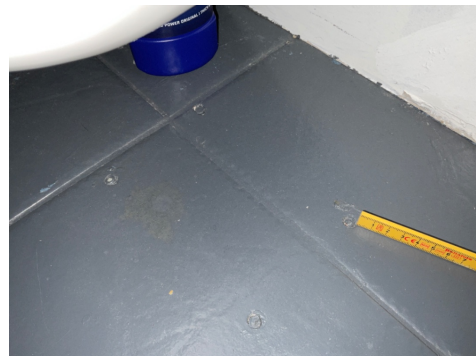
- Det er påvist at noen fliser har bom (hulrom under).
- Det er avvik:

Flislagt gulv under badekar er ikke behandlet/malt. Det registreres "bom" i gulvflis , luftflommer under flis som kan indikere mangelfull heft mot underlag.

Manglende oppgradering av våtrommet medfører høy risiko for at konstruksjonene ikke vil tåle vanlig bruk av vann eller lekkasjer. Dagens utforming og tilstand medfører en større risiko for at våtrommets konstruksjoner ikke vill tåler lekkasjer, som også kan føre til fuktskader i tilstøtende konstruksjoner.

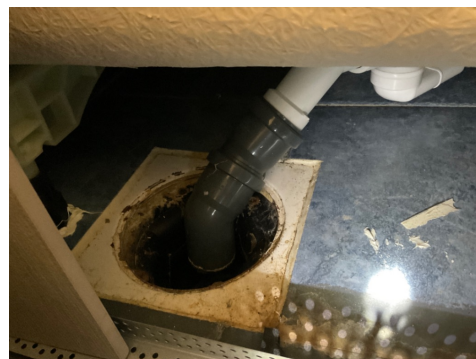
- Det er påvist mangelfull/feil utførelse rundt rørgjennomføringer e.l. som gir fare for fukt i konstruksjonen i våtsone.
- Membran kan ikke konstateres (ikke synlig og det foreligger heller ikke dokumentasjon).
- Mer enn halvparten av forventet brukstid er passert på membranløsningen.
- Mer enn halvparten av forventet brukstid er passert på slukløsningen.

Sluk under badekar er begrenset besiktet, grunnet tilkomst.

- Overvåk tilstanden jevnlig. For å få tilstandsgrad 0 eller 1 må tettesjiktet skiftes ut, men tidspunktet for når dette er nødvendig er vanskelig å si noe om.
- Sluket må sjekkes og rengjøres jevnlig.

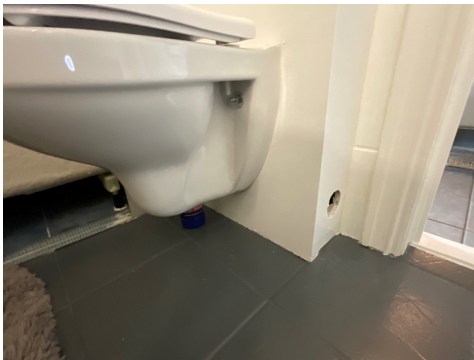
- Det er ikke påvist tilfredsstillende løsning for å synliggjøre lekkasje fra innebygget sisterner.

Det er etablert et inspeksjonshull men det er ikke etablert noen drengs åpning for synliggjøring av eventuelle lekkasjer fra innebygget sisterner til klosettet, og det er ikke forevist noen dokumentasjon på annen godkjent løsning.

Det anbefales å fremskaffe dokumentasjon på en godkjent løsning. Konsekvens: ved en evt. lekkasje kan det forekomme skade i lukket konstruksjon uten at en evt. fuktskade direkte blir synliggjort.

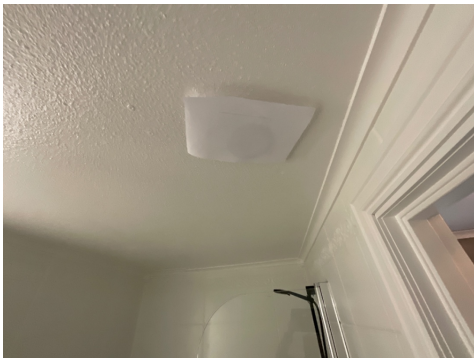
Mekanisk avtrekk er testet med papir og det registreres avsug i anlegg.

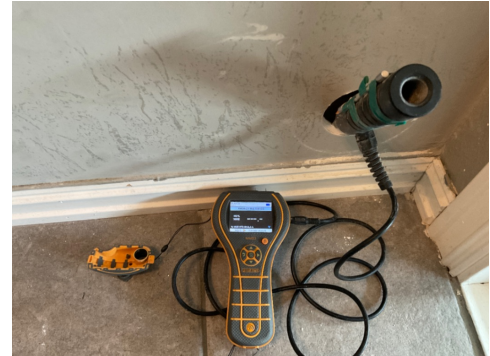
Det er foretatt hulltaking med 73 mm hullbor fra tilstøtende rom. Undersøkelsen viser ingen tegn til fukt i konstruksjonen. Måleresultatet viser 3 streker, dvs. ikke målbar fukt. 8 vekt% er laveste verdi instrumentet kan måle.

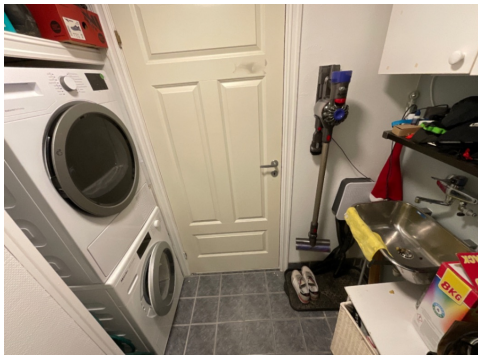
Tg.3 nedsenket gulv ved plassering av bereder, lav terskel i dør ved kott og dør mot gang under 25 mm, kan føre til at evt. lekkasje vann ikke ledes direkte til sluk men spredes ut mot tilstøtende rom. Vannmerke i bunn stender, ingen oppbrett av membran mot skillevegg.

- Våtrommet har behov for omfattende oppgraderinger. For å sikre en løsning som oppfyller gjeldende krav, bør tettesjikt, sluk og røropplegg oppgraderes og dokumenteres.
- Manglende oppgradering av våtrommet medfører høy risiko for at konstruksjonene ikke vil tåle vanlig bruk av vann eller lekkasjer. Dette kan føre til fuktskader på tilstøtende konstruksjoner.

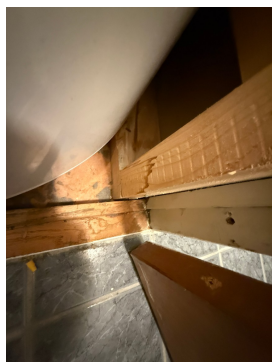
Vannmerke i bunn stender, ingen oppbrett av membran mot skillevegg

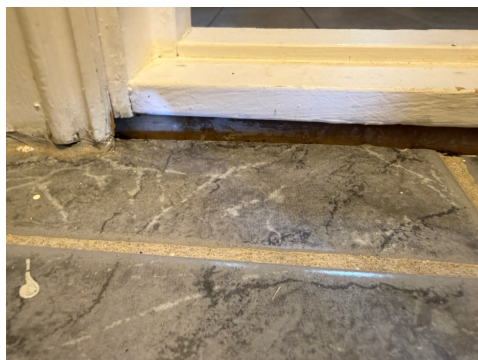
Utett overgang inn mot terskel dør til gang

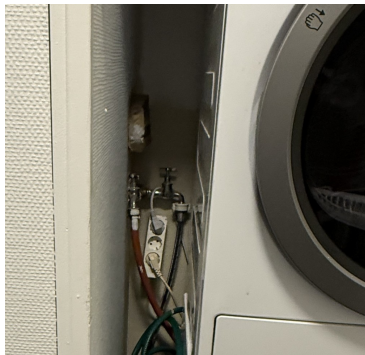
vtrekk til tørketrommel

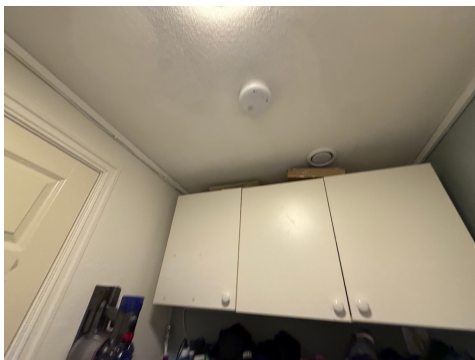
Ventil i himling
