# Tilstandsrapport

Boligbygg med flere boenheter

Tinnheiveien 11, 4629 KRISTIANSAND S

Befaringsdato: 23.03.2026

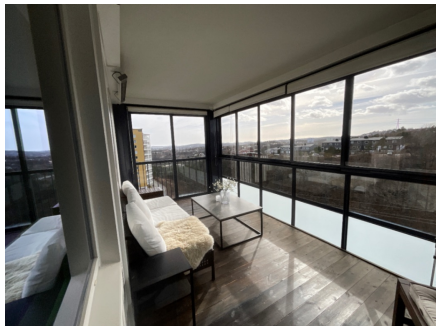
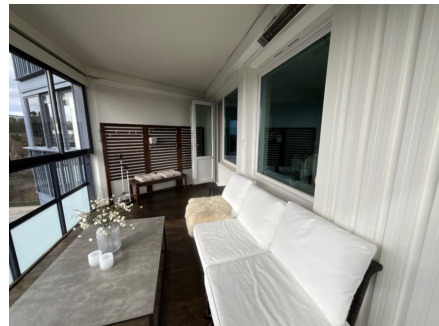
### ! TG 1 Balkonger, terrasser og rom under balkonger

Innglasset balkong med utgang fra stue. Dekke av terrassebord. Rekkverk av metall og glass.

Innglasset balkonger er noe enklere glasskonstruksjoner der det kan komme vann ved mye nedbør.

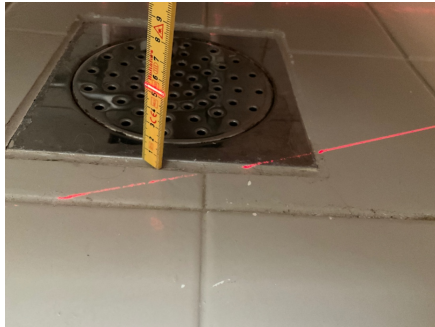
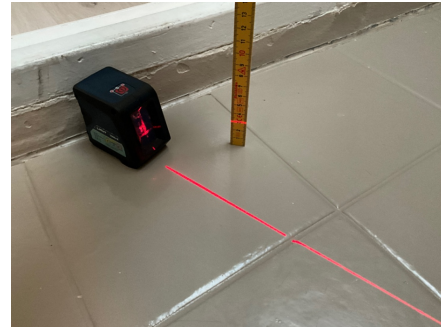
## ! TG 2 Overflater Gulv

Det er flislågt gulv. Det er ca. 20 mm. høydeforskjell fra flis ved dør til slukrist. På grunn av plasseringen på innredning og skap er det ikke mulig å måle under kabinettet. Målingen som er utført er kun punktvis på gulvet. Det er ikke flyttet på vaskemaskin og lignende.

- Det er påvist at noen fliser har bom (hulrom under).

Sluken er ikke plassert i dusjonen, det må derfor benyttes tett kabinett med direkte tilkoblet avløp.

- Selv om bom eller hull lyd ikke alltid er et umiddelbart problem, bør det overvåkes nøye før eventuell utvikling i sprekker i flisfuger e.l. oppstår. Dette må en foreta tiltak for, for å begrense utviklingen.

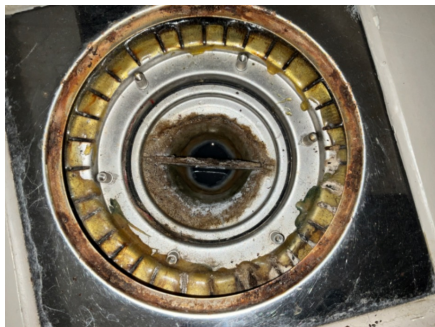
### TG 2 Sluk, membran og tettesjikt

Det er sluk og ukjent tettesjikt/membran.

- Det kan ikke konstateres synlig bruk av membran/tettesjikt på våtrommet.

Dokumentasjon på fagmessig utførelse foreligger ikke.

Det er ikke registrert synlige tegn til lekkasje eller fuktskade ved befaring. Hulltaking og fuktmåling i tilstøtende konstruksjon viste normale verdier. Manglende dokumentasjon på utførelse medfører redusert forutsigbarhet knyttet til membranens utførelse, detaljer rundt slukt og forventet levetid. Smøremembran er erfaringsmessig mer utsatt for utførelsesfeil enn prefabrikkerte membransystemer, særlig i overgang mot sluk. Tilstandsgrad 2 settes på bakgrunn av manglende dokumentasjon og alder, samt behov for økt oppfølging i videre brukstid.

- Uten membran/tettesjikt er det høy risiko for at vann trenger gjennom konstruksjonene og kan medføre fuktskader.

Sprekker i membran oppstår typisk i overgang mellom sluk og gulv, deler av dette området er dekket av fliselim og fugemasse og er ikke tilgjengelig for kontroll. Hull i dette område vil kunne føre til skader i konstruksjonen.

Det anbefales jevnlig visuell kontroll av fuger, slukovergang og gjennomføringer. Ved fremtidig oppussing bør full utskifting av membran og sluk vurderes.

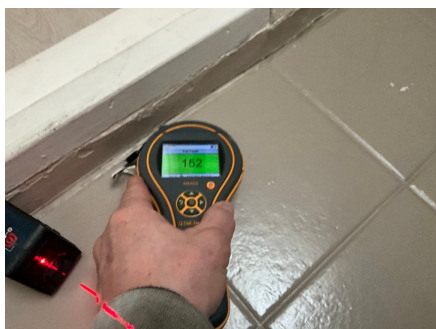
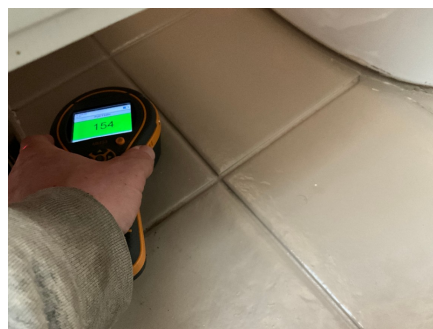
### TGIU Tilliggende konstruksjoner våtrom

Hulltaking er ikke utført grunnet at vegger som omslutter våtrommet er av murverk/betong.

Det er i stedet utført alternative undersøkelser med egnet fuktsøker utstyr på overflater som dusjsone, ved innredning og på gulvflate.

Det ble på kontrollerte steder ikke registrert utslag på fuktsøkeren som tilsier at det er skadelig fukt i konstruksjonene på befaringsstidspunktet.

- Det er pga bygningsmessige hindringer ikke fysisk mulig å foreta hulltaking i vegg bak våtsone.

- TGIU gitt ut ifra manglende mulighet for hulltaking.

Ingen unormale funn ved søk etter fukt indikerer at det ikke er fukt under membran eller andre større utettheter i membransjiktet på badet. Høy alder og usikker restlevetid gjør at det bør påregnes utskifting av membransjiktet før skader oppstår.
