# Tilstandsrapport

Rekkehus

Orionfeltet 44, 3055 KROKSTADELVA

Rapportdato: 18.09.2024

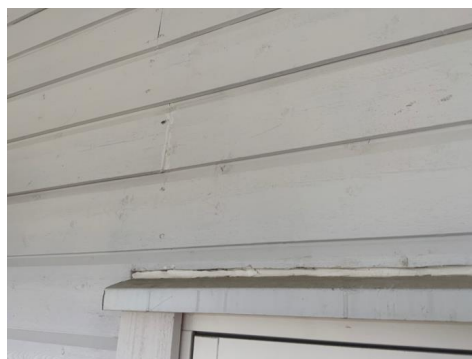
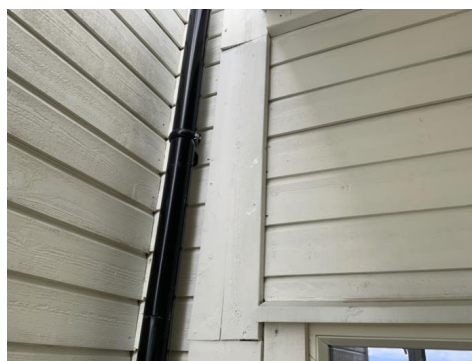
### Veggkonstruksjon

- Det er ingen eller liten lufting i nedre kant av kledning mot grunnmur.
- Det er avvik:

Deler av ytterkledningen er skiftet i senere år, arbeidene er ufagmessige. Spikring av ytterkledning er utført med spikerpistol med for høyt trykk.

- Lokal utbedring må utføres.
- Tiltak:

Det bør påregnes utbedring av endel detaljer.

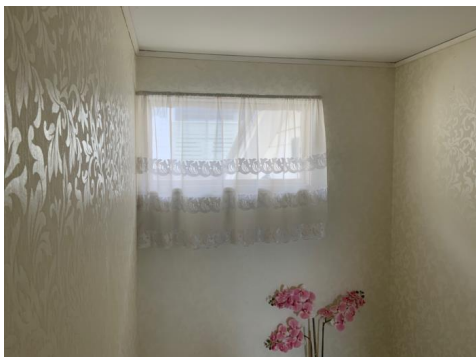
Bygningen har malte trevinduer med 2-lags glass. Vinduer er hovedsakelig fra 2019. Det bør vurderes og skifte det eldste vindu i trappeløp.

Gammelt vindu.

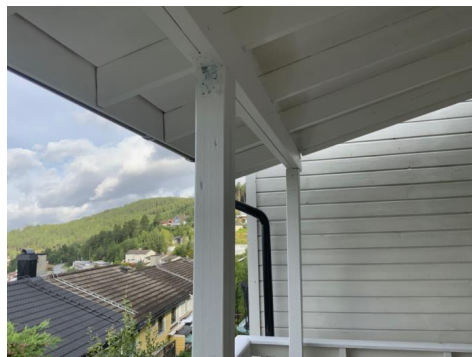
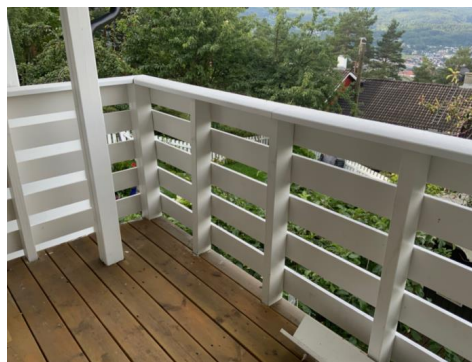
## TG 2 Balkonger, terrasser og rom under balkonger

- Åpninger i rekkverk er ikke i henhold til krav i dagens forskrifter.
- Rekkverket er for lavt i forhold til dagens krav til rekkverkshøyder.

Terrassen er bygget av ufaglærte og den bærer noe preg av dette.

- Det er ikke krav om utbedring av rekkverkshøyde opp til dagens forskriftskrav.
- Det er ikke krav om utbedring av åpninger i rekkverk til dagens forskriftskrav.

Rekkverk bør festes bedre, det bør også etableres mindre åpninger mellom rekkverksbord.

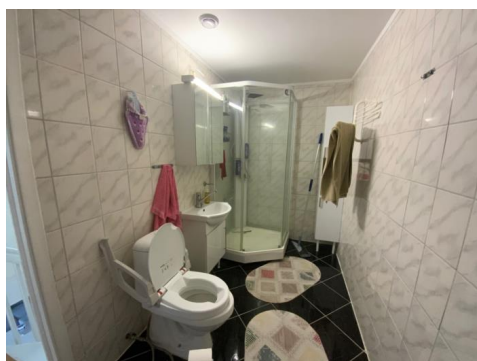
Våtrommet må totalrenoveres. Alle forhold med tettesjikt, våtsone, sluk m.m. må dokumenteres. Ved rehabilitering av bad vil det alltid være fare for å kunne avdekke gamle skader.

**Kostnadsestimat: 100 000 - 300 000**
