# TILSTANDSRAPPORT

Leilighet

Folldalsheia 17

21.08.2025

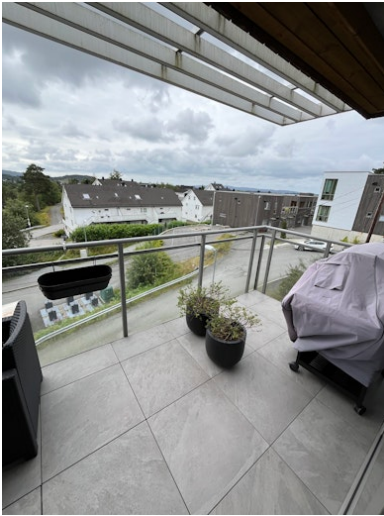
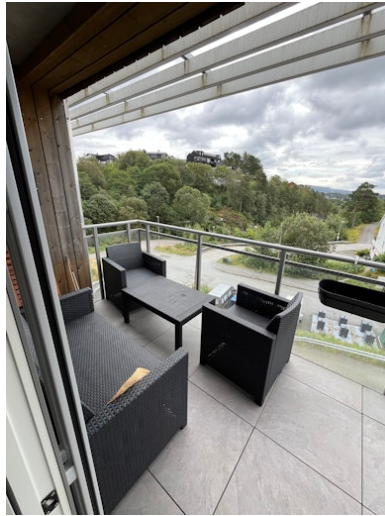
Støpt dekke antatt tekket med papp/membran.  
Forskriftsmessig høyde på rekkverk registreres.

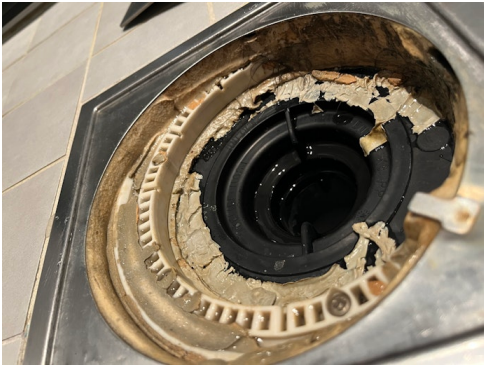
Det er synlig bruk av både membran og mansjett under klemring i sluk.

Ingen symptomer på svikt i tettesjikt ble avdekket.

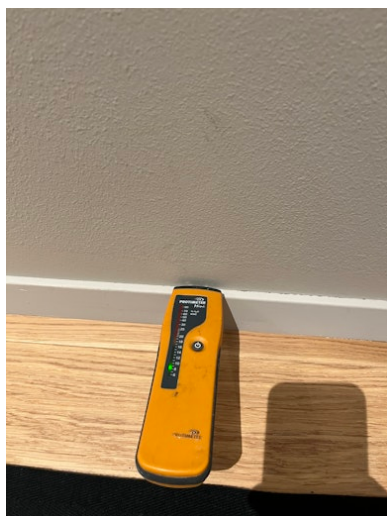
Hulltaking er ikke utført da våtrommet er under 5 år gammelt og det er ingen synlige symptomer på fuktskader. Det er foretatt fuktsøk med fuktmåler uten hulltaking fra tilstøtende rom.

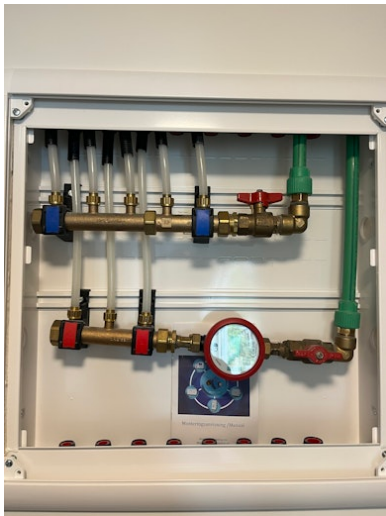
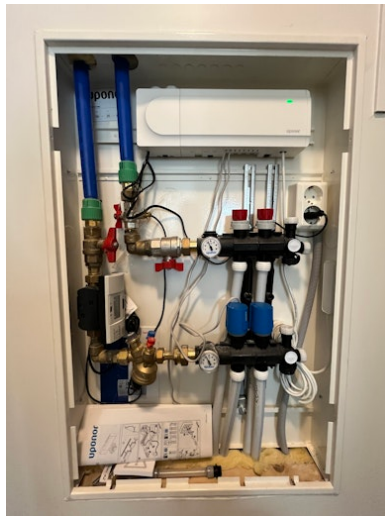
Forventet levetid på rørinstallasjon er 30-50 år.

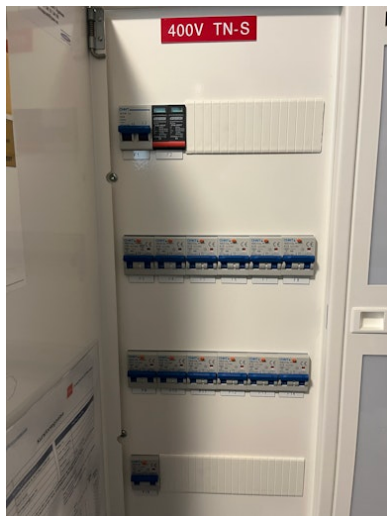
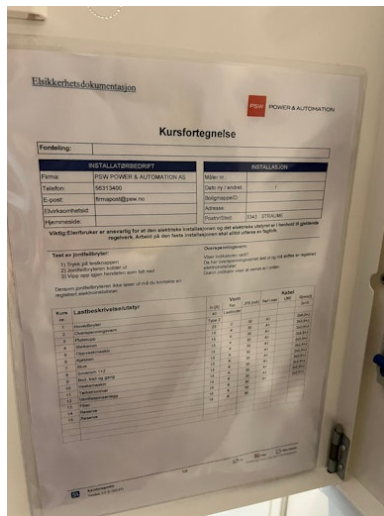
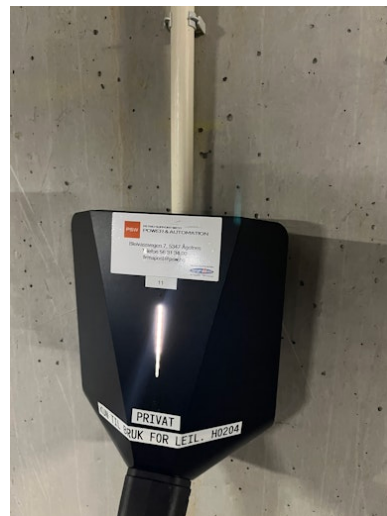
Det er likevel foretatt en enkel vurdering av anlegget basert på selgers informasjon og besiktelse av synlige deler i boligen. Undersøkelsen er basert på spørsmål og punkter fra forskriften Tryggere Bolighandel som ble vedtatt 01.01.2022.
