# Tilstandsrapport

Tomannsbolig

Galeasgata 13, 6510 KRISTIANSUND N

Befaringsdato: 05.08.2025

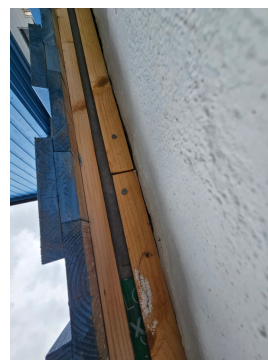
- Det er ingen eller liten lufting i nedre kant av kledning mot grunnmur.
- Det er avvik:
- Det er ingen musesperre i nedre kant av konstruksjon.

Blokkert lufting.

- Lokal utbedring må utføres.
- Det bør foretas tiltak for å bedre lufting av kledningen.
- Uten tilstrekkelig lufting bak bordkledningen kan fuktighet som trenger inn bak bordene eller gjennom veggene innenfra ikke tørke opp. Dette skaper ideelle forhold for råtesopp og muggvekst.

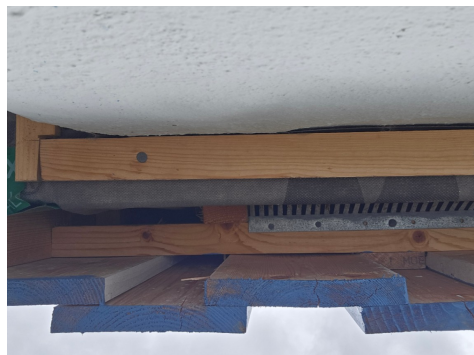
Manglende musesperre enkelte steder.

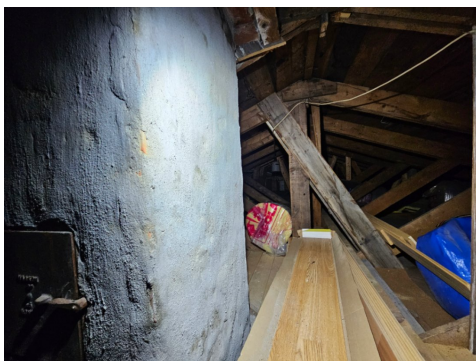
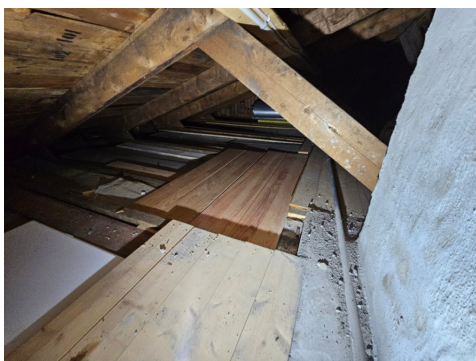
- Det er begrenset/dårlig ventilering av takkonstruksjonen.
- Det er påvist fuktskjolder/skader i takkonstruksjonen.

Det er registrert skjoldmerker på takstol/sperre ved pipestokken. Ved bruk av fuktindikator bemerkes skjoldmerkene som tørre på befaringsdagen.

- Lufting/ventilering bør forbedres.
- Det må gjøres nærmere undersøkelser.

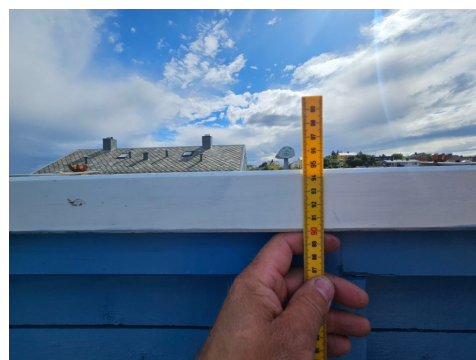
Rekkverk målt til ca. 95 cm.

- Rekkverkshøyde må endres for å tilfredsstille krav på byggemeldingstidspunktet.

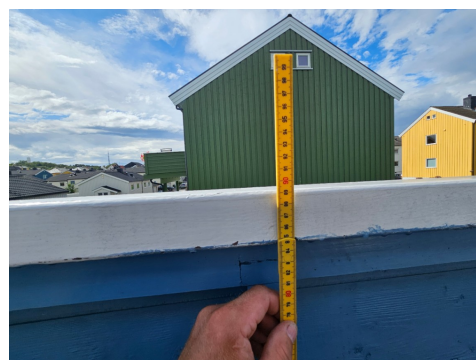
Rekkverk målt til ca. 89 cm.

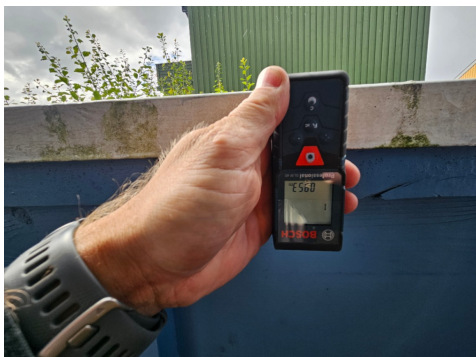
Rekkverk målt til ca. 95 cm.

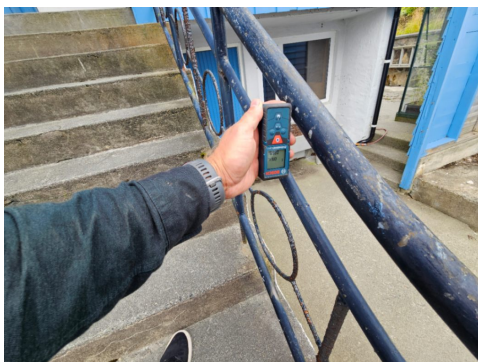
Rekkverk målt til ca. 86 cm.

- Det er ikke krav om utbedring av åpninger i rekkverk til dagens forskriftskrav.
- Det er ikke krav om utbedring av rekkverkshøyder opp til dagens krav.

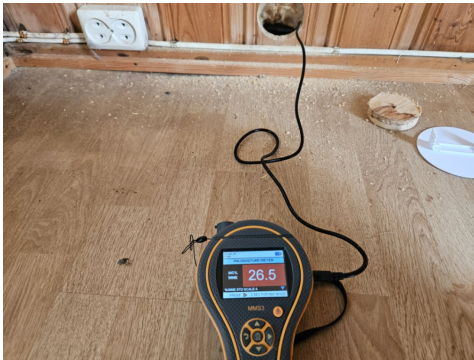
- Det er gjennom hulltaking påvist høyt fuktnivå inne i trekonstruksjonen i hulltakingen, men ikke påvist fuktskader i dette området. Høy luftfuktighet kan over tid føre til muggvekst eller sverting av materialer. Samtidig kan materialer og konstruksjoner bli ødelagt.
- Det er gjennom målinger påvist høyt fuktnivå i trevegger i underetg./kjeller, det er derfor ikke foretatt hulltaking
- Det er påvist indikasjoner på noe fuktgjennomtrenging inn i kjellermur.

- Ytterligere undersøkelser må foretas for å få kartlagt tilstanden og omfanget på eventuelle skader.
- Det påviste fuktnivå gir grunn til å overvåke konstruksjonen jevnlig for å se utvikling over tid, og eventuelt foreta tiltak for å unngå fuktskader.

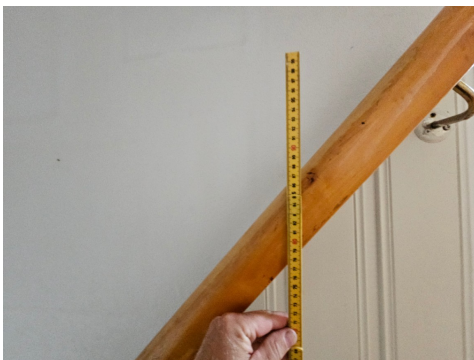
Rekkverk er målt til ca. 86 cm.

- Det er ikke krav om utbedring av rekkverkshøyder opp til dagens krav.
- Det er ikke krav om utbedring av åpninger opp til dagens krav.
- Håndløper bør monteres, men det var ikke krav på byggetidspunktet.

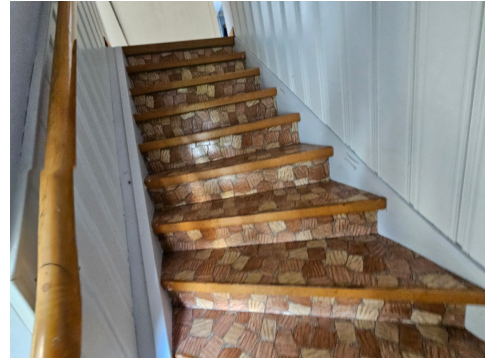
Trappen er utført uten håndløper.

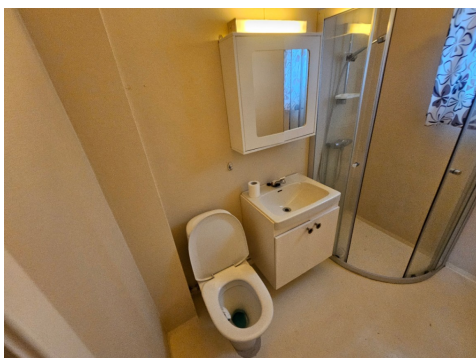
ETASJE 1. > BAD

- Tettesjiktet har gått over sin forventede levetid.
- Det er montert dusjløsning med list på gulvet som gjør at ved evt. lekkasje fra vask/toalett fører til at vann ikke når sluk.
- Ikke tilfredsstillende fall på gulvet fra terskel til slukrist. Som minste tiltak er terskel forhøyet.
- Våtrommet er kun utført med naturlig ventilasjon.

- Våtrommet har behov for omfattende oppgraderinger. For å sikre en løsning som oppfyller gjeldende krav, bør tettesjikt, sluk og røropplegg oppgraderes og dokumenteres.
- Manglende oppgradering av våtrommet medfører høy risiko for at konstruksjonene ikke vil tåle vanlig bruk av vann eller lekkasjer. Dette kan føre til fuktskader på tilstøtende konstruksjoner.
