Galeasgata 13, 6510 KRISTIANSUND N

**Romslig tomannsbolig med  
garasje og attraktiv beliggenhet på  
St. Hanshaugen**

Befaringsdato: 05.08.2025

Rapportdato: 11.09.2025

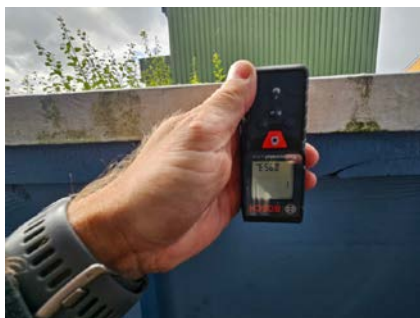
Rekkverk målt til ca. 95 cm.

- Det er ikke krav om utbedring av åpninger i rekkverk til dagens forskriftskrav.
- Det er ikke krav om utbedring av rekkverkshøyder opp til dagens krav.

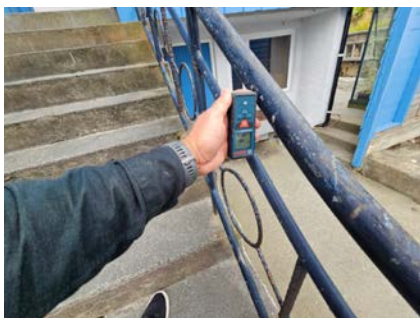
Rekkverk målt til ca. 86 cm.

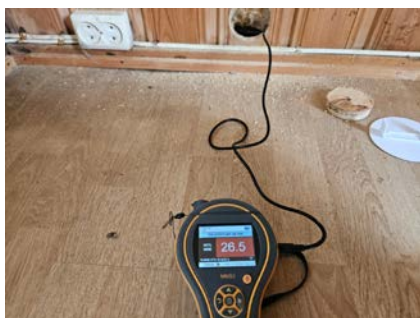
- Det er gjennom hulltaking påvist høyt fuktnivå inne i trekonstruksjonen i hulltakingen, men ikke påvist fuktskader i dette området. Høy luftfuktighet kan over tid føre til muggvekst eller sverting av materialer. Samtidig kan materialer og konstruksjoner bli ødelagt.
- Det er gjennom målinger påvist høyt fuktnivå i trevegger i underetg./kjeller, det er derfor ikke foretatt hulltaking
- Det er påvist indikasjon på noe fuktgjennomtrenging inn i kjellermur.

- Ytterligere undersøkelser må foretas for å få kartlagt tilstanden og omfanget på eventuelle skader.
- Det påviste fuktnivå gir grunn til å overvåke konstruksjonen jevnlig for å se utvikling over tid, og eventuelt foreta tiltak for å unngå fuktskader.

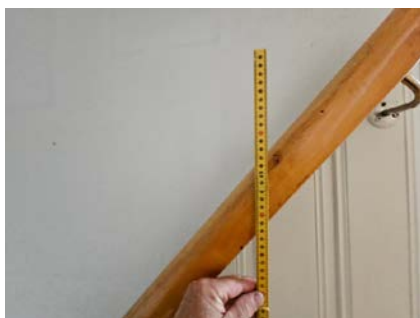
Rekkverk er målt til ca. 86 cm.

- Det er ikke krav om utbedring av rekkverkshøyder opp til dagens krav.
- Det er ikke krav om utbedring av åpninger opp til dagens krav.
- Håndløper bør monteres, men det var ikke krav på byggetidspunktet.

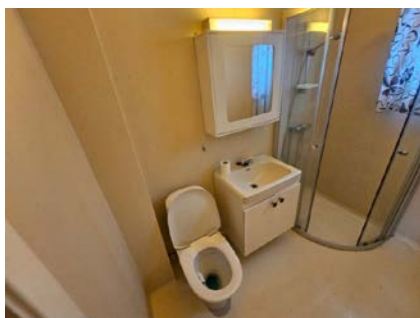
- Tettesjiktet har gått over sin forventede levetid.
- Det er montert dusjløsning med list på gulvet som gjør at ved evt. lekkasje fra vask/toalett fører til at vann ikke når sluk.
- Ikke tilfredsstillende fall på gulvet fra terskel til slukrist. Som minste tiltak er terskel forhøyet.
- Våtrommet er kun utført med naturlig ventilasjon.

- Våtrommet har behov for omfattende oppgraderinger. For å sikre en løsning som oppfyller gjeldende krav, bør tettesjikt, sluk og røropplegg oppgraderes og dokumenteres.
- Manglende oppgradering av våtrommet medfører høy risiko for at konstruksjonene ikke vil tåle vanlig bruk av vann eller lekkasjer. Dette kan føre til fuktskader på tilstøtende konstruksjoner.

**Kostnadsestimat: 100 000 - 300 000**

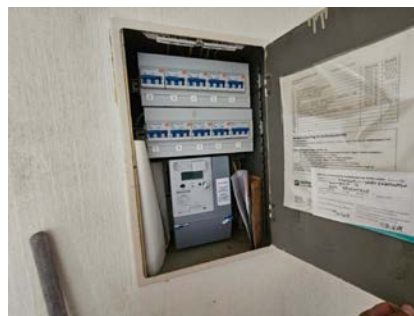
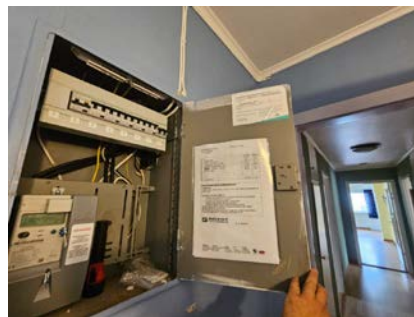
Takstmann er ikke EL fagmann og deler av anlegget er skjult. På generelt grunnlag anbefaler DSB(Direktoratet for Sikkerhet- og Beredskap) kontroll av EL anlegg hvert 5. år. Kostnadsestimat i rapporten her, er for en EL-kontroll og hensyntar ikke eventuelle fremtidige påkostninger for utbedring av eventuelle avvik.

**Kostnadsestimat: Under 10 000**
