# Tilstandsrapport

Fritidsbolig

Grøtbekklia 154, 2428 SØRE OSEN

Oppdragsnr.: 14566-1908

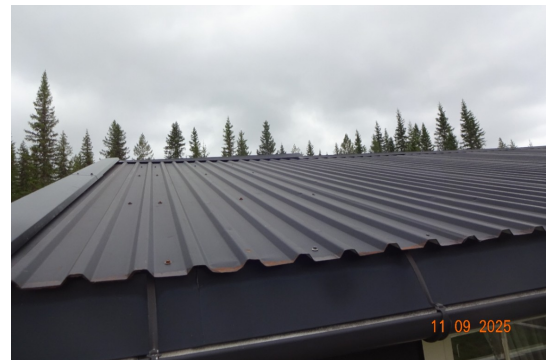
**Vurdering av avvik:**  
• Mer enn halvparten av forventet brukstid er passert på taktekingen.  
• Mer enn halvparten av forventet brukstid er passert på undertak.

Noe rust på takplatene.

- Tidspunkt for utskiftning av takteking nærmer seg.
- Overvåk tilstanden jevnlig. For å få tilstandsgrad 0 eller 1 må tekingen skiftes ut, men tidspunktet for når dette er nødvendig er vanskelig å si noe om.
- Når takteking og undertak begynner å bli gamle, øker risikoen for lekkasjer, noe som kan føre til omfattende og kostbare reparasjoner av underliggende konstruksjoner dersom en ikke foretar tiltak på konstruksjonene før dette oppstår.
- Tidspunkt for utskiftning av undertak nærmer seg.

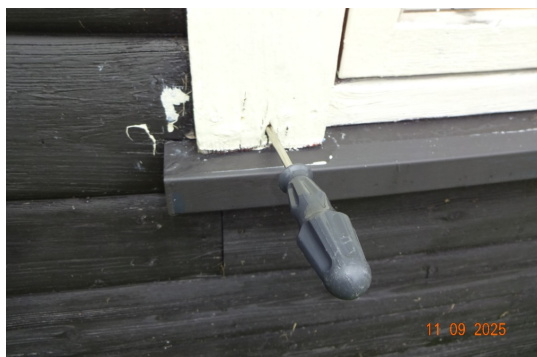
- Det er påvist andre avvik:
- Panel ligger stedvis for nærme terreng, fare for fuktopptrekk og forvittringer.

Det er påvist noe fuktopptrekk og råte-forvitringsskader i panelender ned på vannbrett ved vindu.

Det må foretas tiltak for å lukke avviket.  
Utvendig panel bør overflatebehandles.

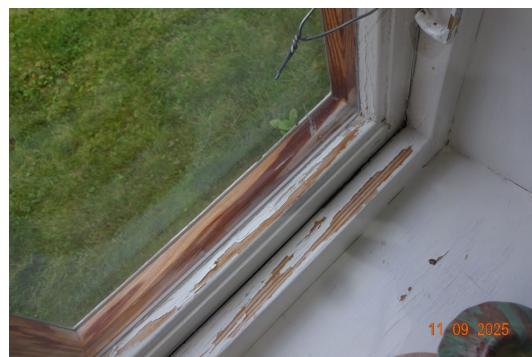
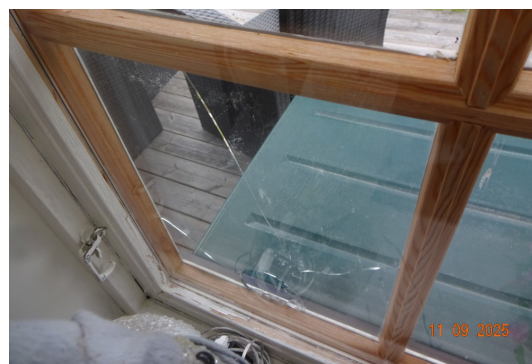
- Det er påvist tegn på innvendig kondensering av enkelte vindusglass.
- Karmene i vinduer er slitte og det er sprekker i treverket.
- Det er påvist andre avvik:

Sprekk i utforing til vindu.  
Det er påvist knust vindusglass. Se bilde.

- Det må foretas tiltak for å lukke avviket.
- Kondensering på enkelte glass har medført fuktskader i treverk som kan medføre utskiftningsbehov av enkelte vinduer.
- Det må påregnes noe vedlikehold og at enkelte vinduer må skiftes ut.
