# Tilstandsrapport

Boligbygg med flere boenheter

Ferjestedsveien (H0108) 24, 1606  
FREDRIKSTAD

Befaringsdato: 05.11.2024

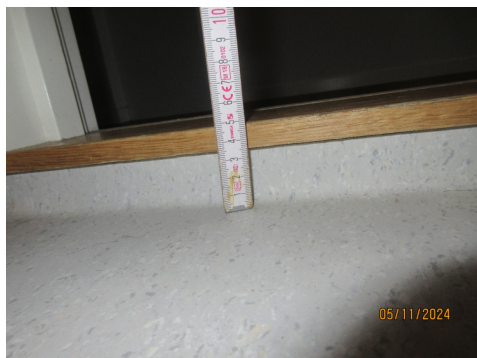
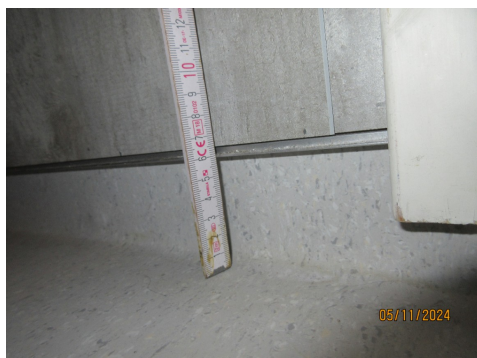
### TG 2 Overflater Gulv

Gulvet har vinylbelegg. Rommet har panelovn som varmekilde. Det er målt motfall fra front dusjkabinett til gulvnivå ved terskel på ca 2mm

- Det er påvist avvik i fallforhold til sluk i forhold til krav i forskrift på byggetidspunktet.

Ok oppkant til vegger, samt ca 34mm oppkant på belegget ved terskel. Ellers er gulvet flatt/noe motfall (ca2mm) fra kabinett til gulvnivå ved terskel.

Våtrommet fungerer godt med avviket. Dusjkabinett, minimalt med vannsøl ved normal bruk. Fallforhold er ikke ihht forskriftskrav.

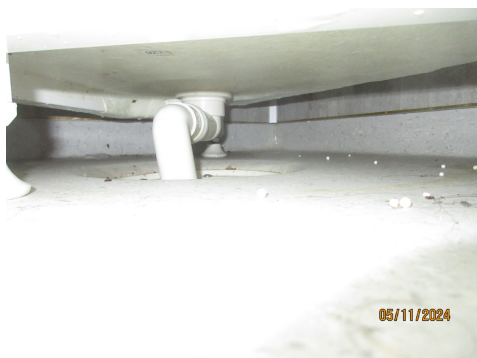
### ! TG 1 Sluk, membran og tettesjikt

Det er plastsluk og synlig vinylbelegg som tettesjikt. Sluk under dusjkabinett, ikke besiktiget på befaringen.

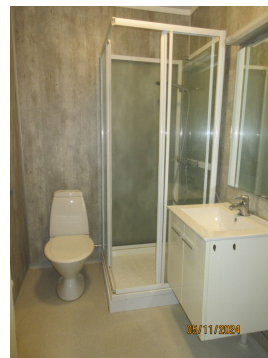
### ! TG 1 Sanitærutstyr og innredning

Rommet har innredning med nedfelt servant, veggspil samt lysarmatur m/el stikk. Gulvmontert toalett, dusjkabinett og opplegg for vaskemaskin.

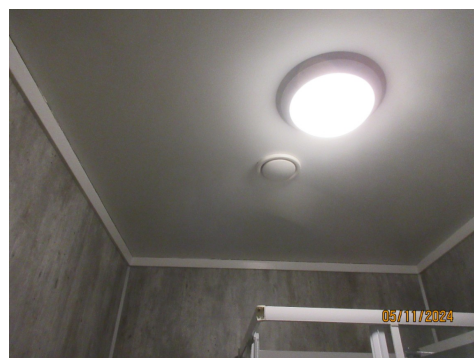
### ! TG 1 Ventilasjon

Det er mekanisk avtrekk. Leiligheten har avtrekk (kjøkken og bad) styrt via bryterpanel og kjøkkenventilator.

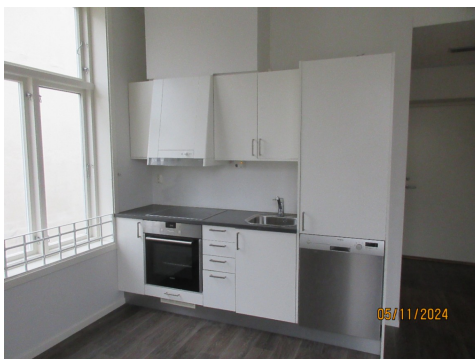
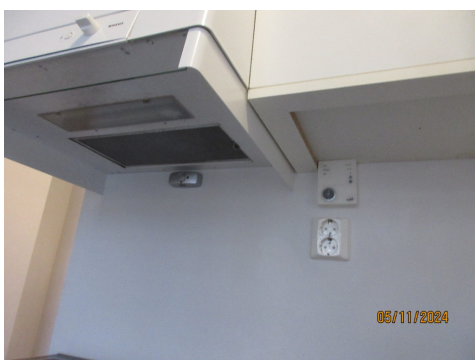
### ! TG 1 Overflater og innredning

Tidsmessig innredning med slette malte fronter, laminat benkeplate med nedfelt stål vaskekum. Integrerte hvitevarer, kjøøl/frysenskap, oppvaskmaskin, komfyr og platetopp. Montert komfyrvakt og vannstoppeventil.

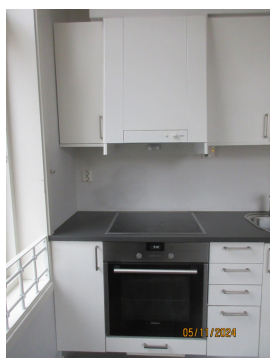
### ! TG 1 Avtrekk

Det er mekanisk avtrekk. Leiligheten har avtrekk (kjøkken og bad) styrt via bryterpanel og kjøkkenventilator.

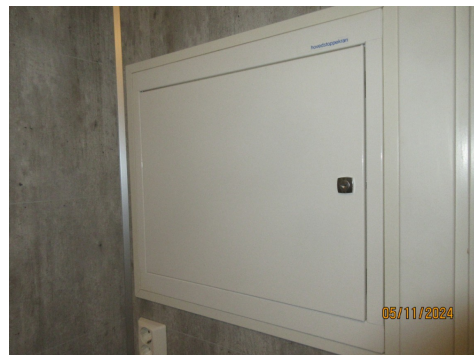
### ! TG 1 Vannledninger

Innvendige vannledninger er av plast (rør i rør) Noe forniklede rør. Ikke besiktiget i rørskap. Skapet låst på befaring.

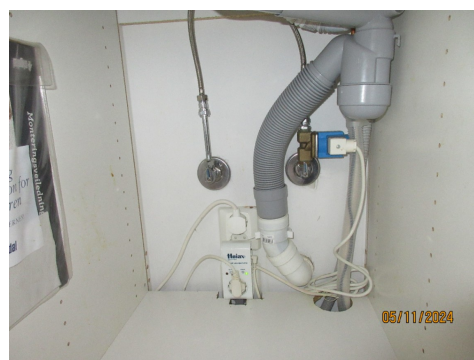
### ! TG 1 Avløpsrør

Det er avløpsrør av plast.
