Tilstandsrapport

Enebolig

Grimesvingen 2 B, 2866 ENGER

Befaringsdato: 05.11.2024

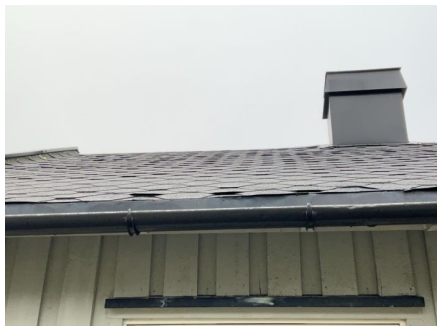
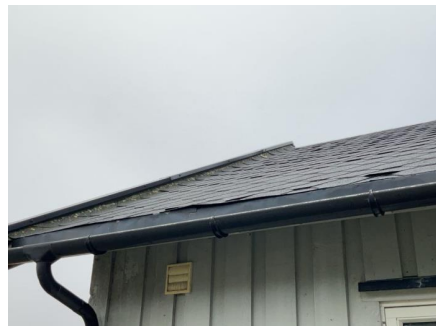
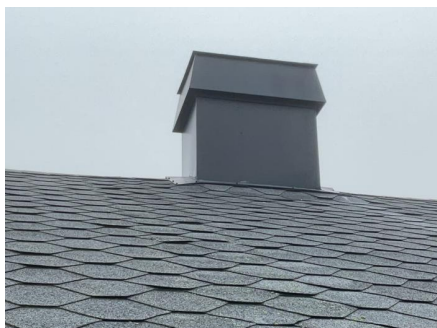
Taktekking og undertak har oppnådd forventet brukstid. Noen løse shingeltunger. Gjennomføringer i taktekking er svake punkt og risikoen for skader er høy.

Det er ujevnheter i takflaten under taktekking mot pipe sør og skader nederst på tekkingen.

Det er observert fuktmerker på loft som tyder på lekkasjer fra tekkingen/rundt beslag. Se "takkonstruksjon/loft".

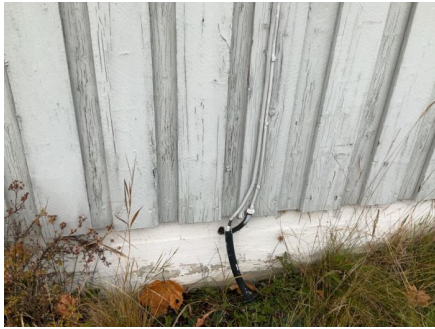
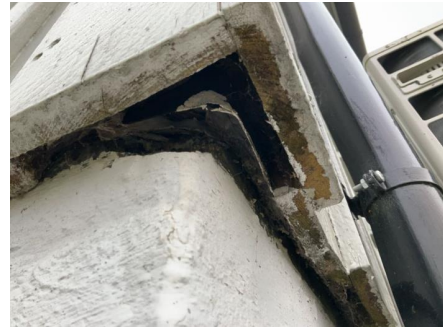
Veggkonstruksjon

Kledning bærer stedvis preg av elde og slitasje og har spredte råteskader stedvis nederst på kledning. Lav høyde mellom grunnen og kledning, risiko for skader. Anbefalt høyde mellom terreng og kledning er 30cm. Endeved på utvendig kledning har ikke dryppkant, dette forkorter kledningens levetid. Utvendig kledning er ikke luftet.

Det er observert glipper / åpninger i overganger / lufting i veggkonstruksjon der skadedyr kan komme inn.

Kledning anbefales utskiftet.

Det bør foretas tiltak for å bedre lufting av kledningen. Det er ikke behov for strakstiltak i forhold til åpninger der skadedyr kan komme inn, men det anbefales å følge med på tilstand slik at det kan avdekkes på et tidlig tidspunkt dersom det registreres skadedyr inne i veggkonstruksjonen. Dersom det ønskes å gjennomføre tiltak for å stenge for inntrengning av skadedyr må alle glipper / åpninger med størrelse over 6 mm tKledning anbefales utskiftet. Det bør foretas tiltak for å bedre lufting av kledningen. Det er ikke behov for strakstiltak i forhold til åpninger der skadedyr kan komme inn, men det anbefales å følge med på tilstand slik at det kan avdekkes på et tidlig tidspunkt dersom det registreres skadedyr inne i veggkonstruksjonen. Dersom det ønskes å gjennomføre tiltak for å stenge for inntrengning av skadedyr må alle glipper / åpninger med størrelse over 6 mm tettes, ved en slik utbedring må det påses at ventilering av veggkonstruksjon ivaretas.

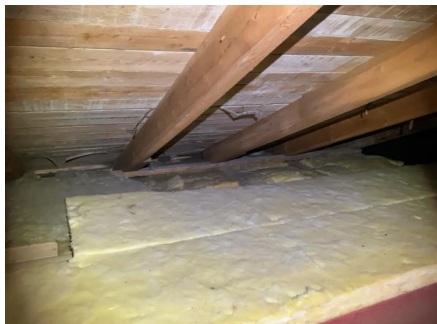
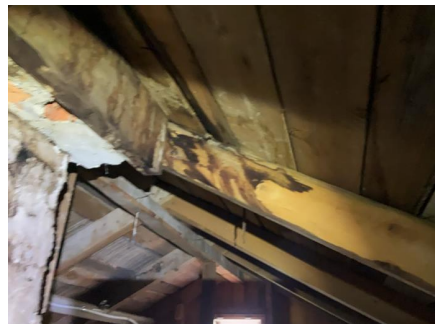
Takkonstruksjonen har begrenset/ikke lufting, noe som kan gi kondens og fuktskader. Skade som følge av manglende lufting er ikke registrert, men kan være skjult. Dårlig lufting og luftlekkasjer kan erfaringsmessig gi kondensskader og isdannelse på den kalde årstida. Isolasjon dekker delvis lufting mot raft. Deler av bygningsdelene er skjult og har en alder som øker sannsynligheten for skjulte feil. Bygningsdelene har brukt opp mye av sin forventede brukstid. Tilstandsgrad gitt pga. nevnte forhold. Spor etter skadedyr- mus er registrert, ukjent omfang. Fuktmerker er registrert ved gjennomføringer. Det er usikkert om fuktmerker skyldes eldre eller nyere vanngjennomtrengning. Merker var tørre på befaringen, ved maling med fuktindikator på tilfeldig valgt sted.

Tydlig lekkasjer rundt pipe. Disse var tørre på befaringstidspunktet.

Gjennomføringer i tak må kontrolleres for å kartlegge årsak til misfarging/fuktmerker. Dårlig lufting og luftlekkasjer kan erfaringsmessig gi kondensskader og isdannelse på den kalde årstida. Gjentatte påkjenninger av is og kondens vil med årene skape behov for vedlikehold og utskifting av bygningsdeler. Det må forventes påkostninger i form av vedlikehold. Det oppfordres til at man går over og sjekker hele dampspærren for punkteringer/utettheter mellom loft og underliggende etasje. Spesielt ved gjennomføringer som f.eks pipe, ventilasjonskanaler og kloakklufting. Eventuelle punkteringer/utettheter i dampspærren må tettes. Loftsluker må også være tette. Sjekk pakninger for eventuelle skader/utettheter. Eldre loftluker uten pakninger bør oppgraderes. Luftlekkasjer fra underliggende etasje opp til kaldt loft gjennom utettheter i dampspærren/loftsluke kan gi kondensskader (fuktskader) på undertak/takkonstruksjon. Utbedring av kondensskader kan være omfattende og kostbart

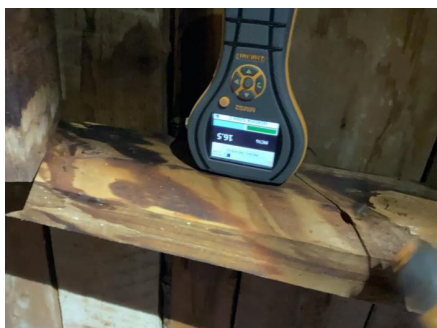
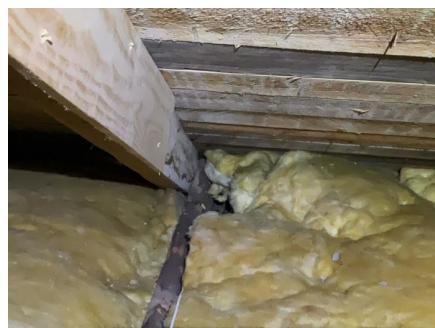
Isolasjonen ligger stedvis ujevnt på loft.

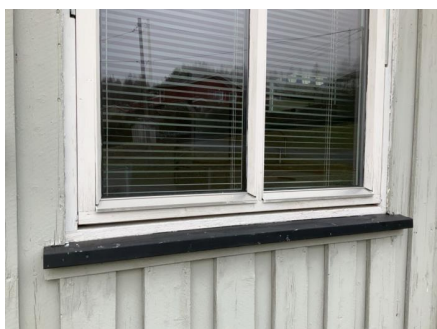
TG 2 Vinduer

Mer enn halvparten av forventet brukstid på vinduer er oppnådd, eller nært forestående. Det ble ikke observert eller opplyst om punkterte isolerglass. Pga. temperatur og lysforhold kan dette være vanskelig å oppdage. Alder på vinduer tilsier at punktering kan forekomme selv om det ikke ble avdekket ved befaringen. Værslitte karmen utvendig. Omramming rundt vinduer er ført ned på beslag, risiko for fuktopptrekk i treverket.

Oppgraderinger/utskiftninger bør påregnes. Konsekvens av avviket/eldre vinduer/dårlige vinduer, gir en fremtidig kostnad på fornyelse/vedlikehold. Eldre isolerglass medfører økt forbruk av energi til oppvarming. Varmetap fra vinduer kan forårsake at varm luft stiger inn på kaldtloft og er med på å skape kondens og ising på taktro i den kalde årstiden.

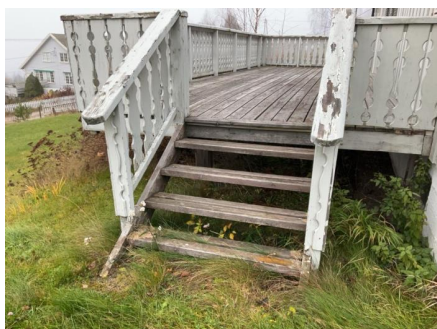
TG 2 Utvendige trapper

Fundamentering er ikke frostsikret. Det er registrert slitasje/skader på trapp. Større åpninger enn dagens krav i rekkverk/intrinns.

Fundamentering for trapp bør frostsikres. Selv om nye krav ikke har tilbakevirkende kraft anbefales det at trapper barnesikres / sikres iht. dagens krav.

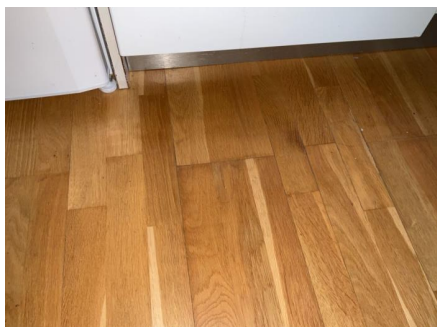
Overflate-gulv har fukt skjolder. Knirk registrert.
Bruksmerker, riper, hull etter bildeinnfesting, tv og møbler er påregnelig på overflater.

Det er påvist noe fuktsvelling på gulv på kjøkken foran kjøleskap og oppvaskmaskin.

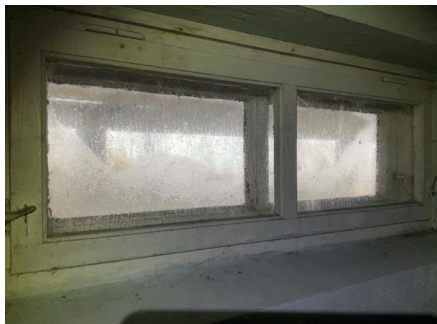
Dugg på vinduets innside tyder på manglende ventilasjon.

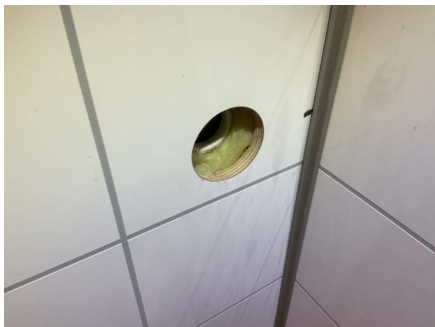
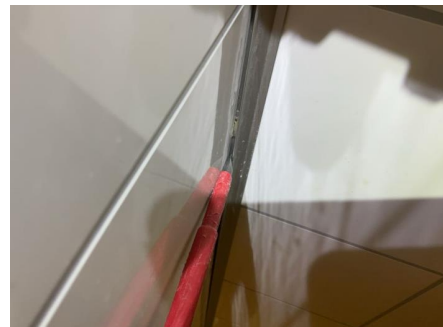
- Gjennomføringer/avløp i baderomsplater som er våtrommets tettesjikt på vegg har avvik. Overgang gjennomføring - baderomsplate er ikke tettet.
- Det er ufagmessig utførelse av overflate, hjørnelister tetter ikke tilstrekkelig mot baderomsplater.

- Tiltak:
 - Fukt kan trenge inn i veggkonstruksjonen gjennom hull. Det kan ikke verifiseres om hull har ført til skade inne i konstruksjon, det vil på denne bakgrunn kunne være risiko for skade inne i konstruksjonen. Det anbefales utbedring slik at fukt ikke kan trenge inn i veggkonstruksjonen.
 - Det er ikke behov for strakstiltak, men om bruker har andre brukskrav eller krav til estetikk kreves det utbedring eller utskifting. Skader/følgeskader i konstruksjon kan være en konsekvens av ufagmessig utførelse. Det anbefales derfor å følge med på tilstand til våtrommet.

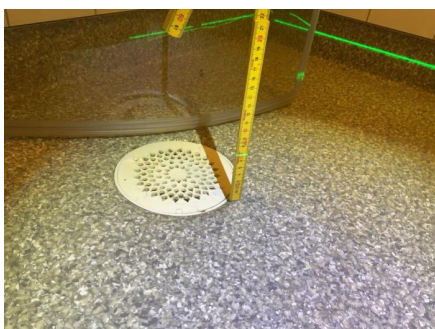
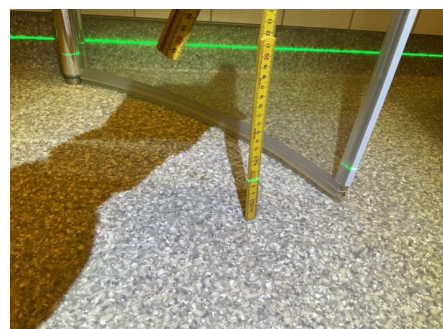
1 TG 2 Overflater Gulv

- Det er avvik:
 - Gulvet har ikke tilstrekkelig fall mot sluk i dusjens nedslagsfelt.

- Tiltak:
 - Vær oppmerksom ved bruk. Det vil sjelden være økonomisk rasjonelt å utbedre fall til sluk som et enkeltstående tiltak. Det kan forekomme vannansamlinger på gulv. Om kjøper har andre brukskrav, kreves det utbedring eller utskifting. Ved en eventuell renovering, påse at våtrommet bygges med riktig fall til sluk. Bruker av våtrommet oppfordres til å vurdere konsekvens av sin bruk.

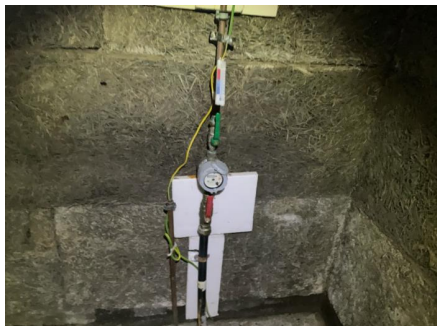
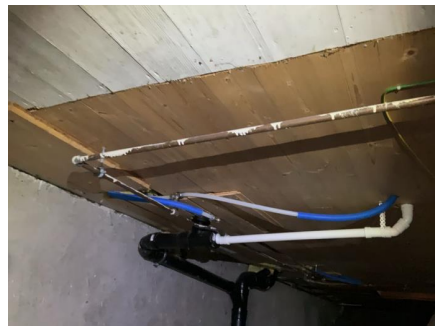
TG2 Avløpsrør

Synlige avløpsrør i: Plast. Det er skrevet årstall 2012 i støp i kjeller ved avløpsrør som gir grunn til å tro at nye avløpsrør er lagt i støp i 2012.

Lufting over tak anbefales etablert.
