# Tilstandsrapport

Tomannsbolig

Indre Arna-vegen 179, 5261 INDRE ARNA

Befaringsdato: 08.05.2025

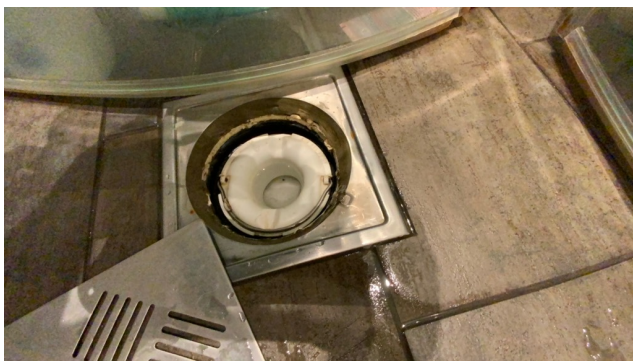
Klemring er synlig i plastsluk.

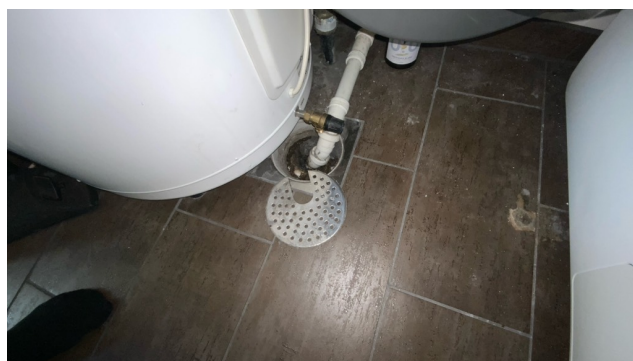
Klemring er synlig i plastsluk.

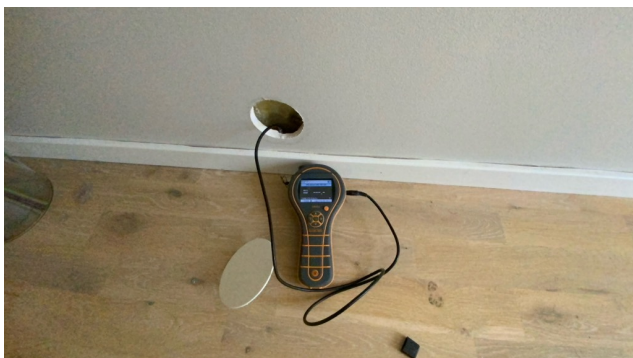
Det er boret hull i soverom. Det ble ikke registrert unormale fuktverdier.

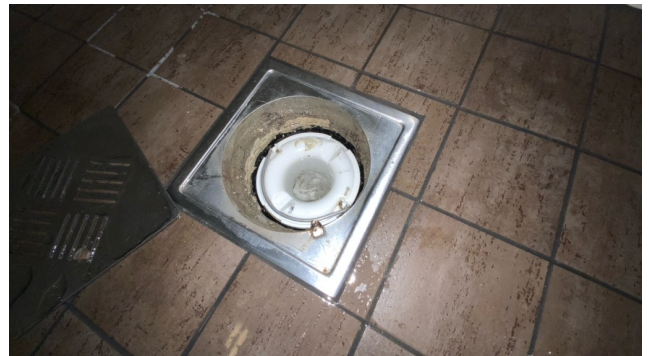
Membran er synlig i plastsluk.

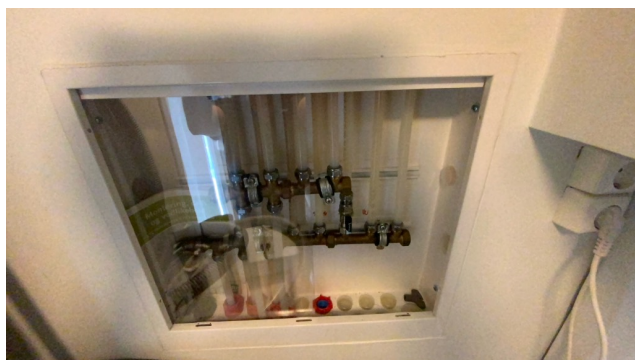
Vannledninger av rør-i-rør-utførelse.

Det ble ikke registrert lekkasje i rørfordelerskap.  
Rørfordelerskapet bør kontrolleres regelmessig.
