# Tilstandsrapport

Selveierleilighet

Rugsvingen 14, 1930 AURSKOG

Rapportdato: 01.04.2025

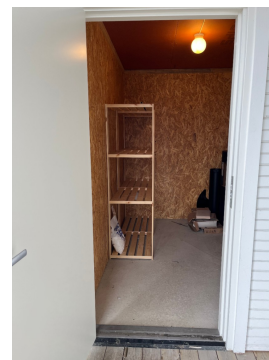
Tilliggende bod.

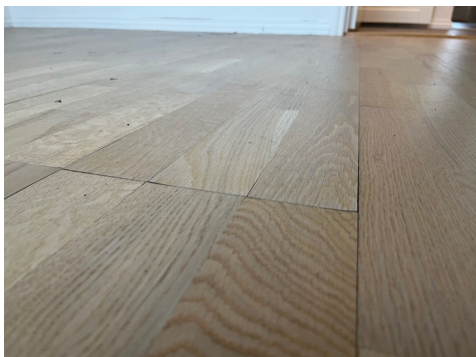
- Overflater har en del slitasjegrad utover det en kan forvente.
- Parkett har sprekker og merker enkelte steder.

Parkett på soverom med sprekker.

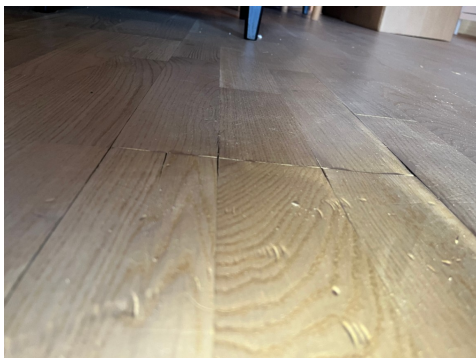
Parkett i stue med sprekker og merker.

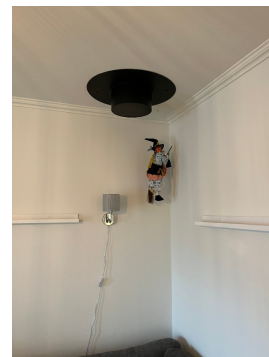
Tilrettelagt for ettermontering av pipe og vedovn.

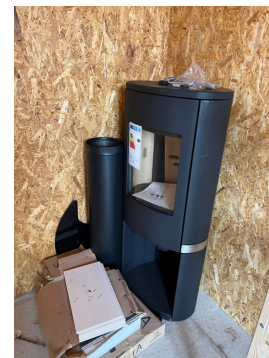
Vedovn og stålrør er plassert i bod.-

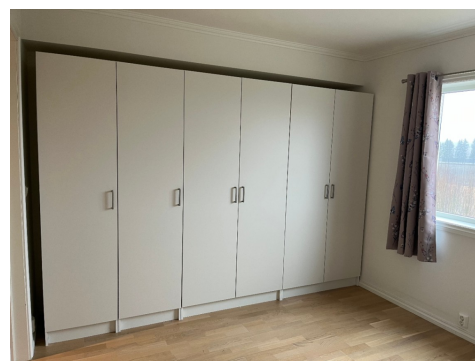
Garderobeskap på soverom.

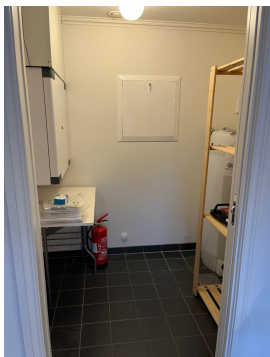
Bod med teknisk utstyr.

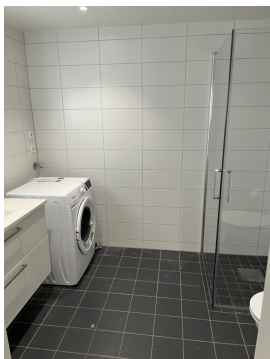
Bad.

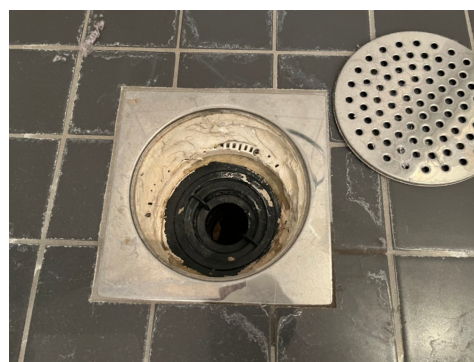
Sluk i dusjsone.

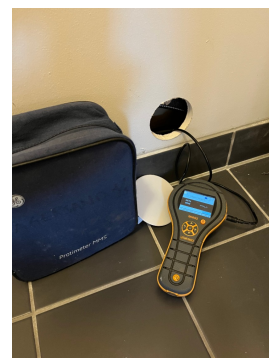
Hulltaking er foretatt i teknisk rom mot dusjsone. Fuktmåling i trevirke viste normale verdier.

Fuktmåling uten avvik. Ved målinger under 7,8 % vil displayet ikke vise resultat.

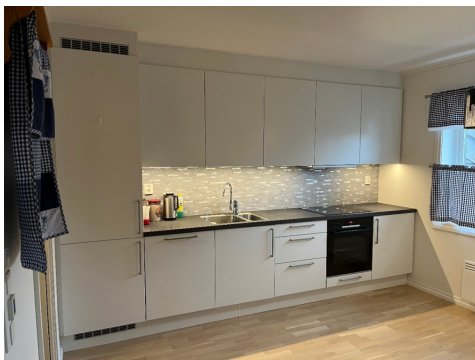
Kjøkkeninnredning.

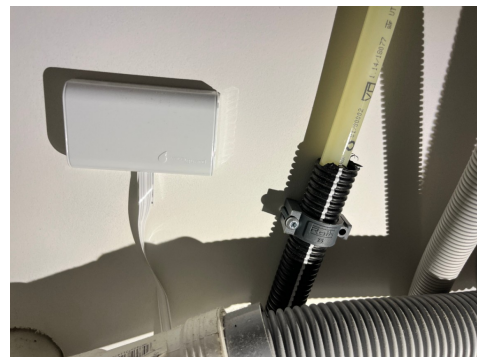
Det mangler "tettemuffer" på varerør til vannrør i kjøkkenbenk, som benyttes for at eventuelt lekkasjevann ledes tilbake til fordelerskapet og ikke ut i rom som ikke er fuktbeskyttet.

Ved manglende tettemuffer i enden av varerør, kan lekkasjevann forårsake fuktskader.

I dette tilfellet er det lekkasjesikring og risiko for vannskade er minimert.

Manglende tetting av varerør i kjøkkenbenk.

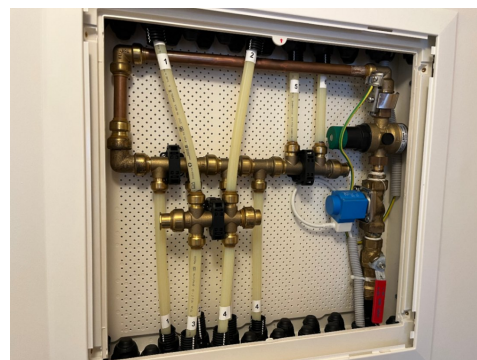
Fordelerskap for vann med stoppekran.

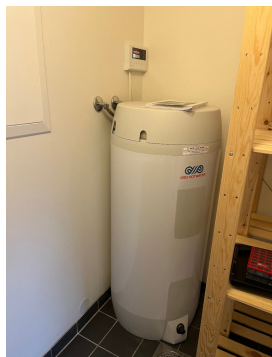
Varmtvannsbereider.

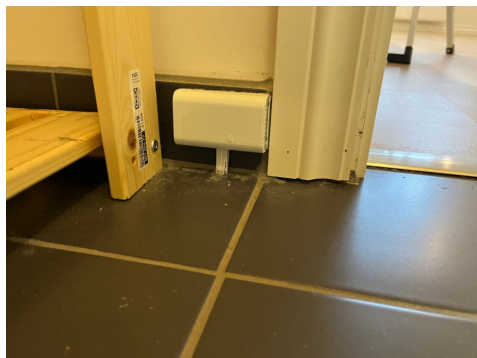
Trådløs sensor i bod.

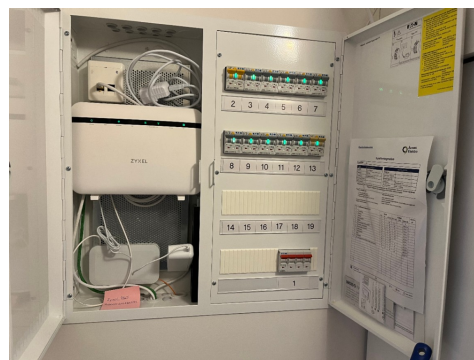
El-skap og internett.
