# Tilstandsrapport

Enebolig

Myrvegen 13 A, 7900 RØRVIK

Befaringsdato: 21.08.2025

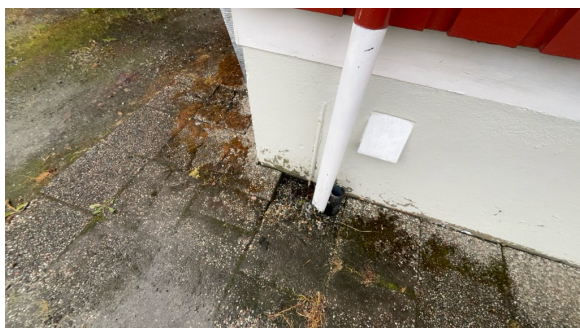
- Det bør lages system for bortledning av vann fra taknedløp ved grunnmur.
- Det må foretas tiltak for å lukke avviket.

Bortledning av vann fra taknedløp må føres i egne rør som leder vannet bort fra bygningen. Når vann fra nedløp renner rett på bakken fører dette til ekstra påkjenning av grunnmur og dens dreneringer, slik at vann kan lette komme inn i kjeller/underetasje.

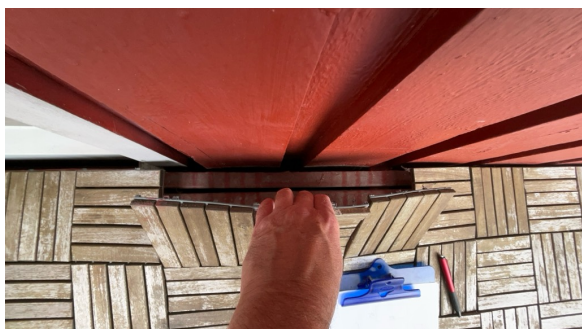
Innglasset terrasse: Her er det opplyst om at den ikke er helt tett, små lekkasjer enkelte steder, men ved befarings kunne det ikke stadfestes.

Helling/høydeforskjell på terrasse og innglasset terrasse er forhold som må undersøkes nærmere for å finne årsak.

Lekkasjer i innglasset terrasse må holdes under oppsikt og undersøkes nærmere.

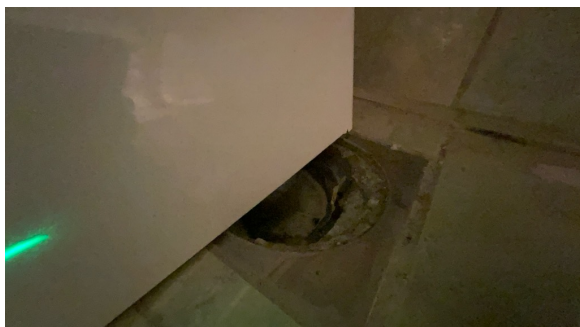
- Når sluket har begrenset tilgang, er det vanskelig å rengjøre sluket og å inspisere den for å oppdage skader i membranen/fuger rundt sluket, som er avgjørende for å forhindre lekkasjer.
- Overvåk tilstanden jevnlig. For å få tilstandsgrad 0 eller 1 må tettesjiktet skiftes ut, men tidspunktet for når dette er nødvendig er vanskelig å si noe om.
- Det er viktig å merke seg at levetiden til en membran varierer basert på kvalitet, installasjon og bruk. Eldre membraner kan bli sprø og sprekke opp, noe som fører til at de mister sin vanntettende funksjon. Dette kan resultere i vannlekkasjer gjennom vegger og gulv og fuktskader.

- Overvåk tilstanden jevnlig. For å få tilstandsgrad 0 eller 1 må slukløsningen skiftes ut og sannsynligvis må også membransjiktet skiftes/utbedres. Det er imidlertid vanskelig å si noe om tidspunktet for når dette er nødvendig.
- Eldre sluk av plast er ofte utsatt for lekkasjer og særlig i overganger. Eventuelle lekkasjer kan medføre fuktskader på tilleggende konstruksjoner.

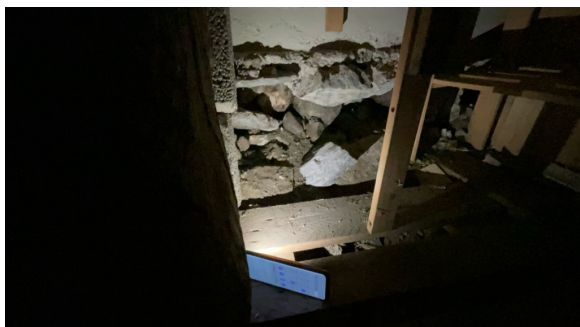
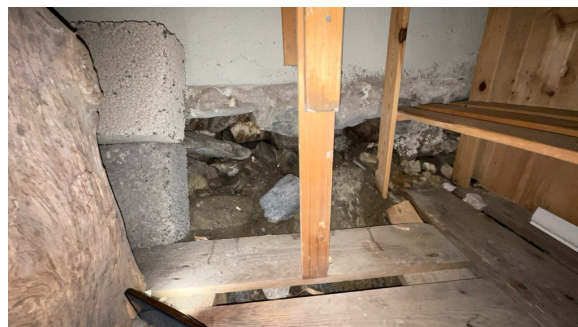
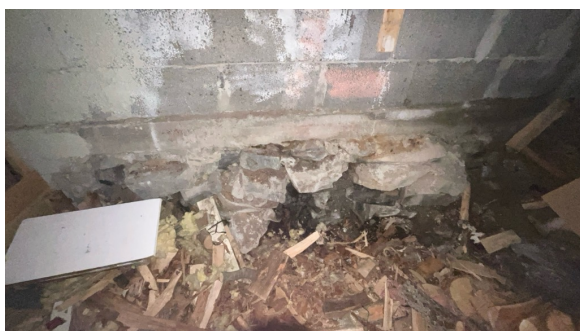
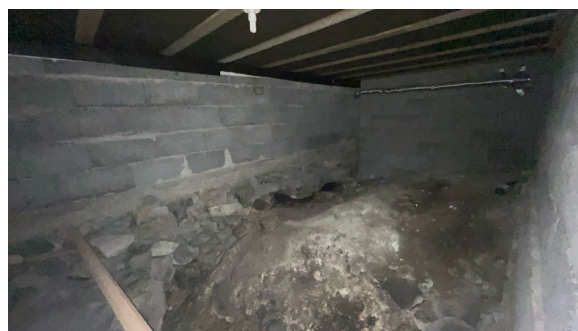
Det er ikke tydelige tegn på sprekker eller setninger i grunnmur, men da masser innenfor grunnmur delvis er fjernet bør dette følges med på. Det anbefales at det etableres en mur/bankett på innsiden av grunnmur der det er utgravd for å hindre fremtidige utglidninger.
