Myrvegen 13A, 7900 RØRVIK

**Enebolig med carport i veletablert  
og populært boligfelt**

# Tilstandsrapport

## ENEBOLIG

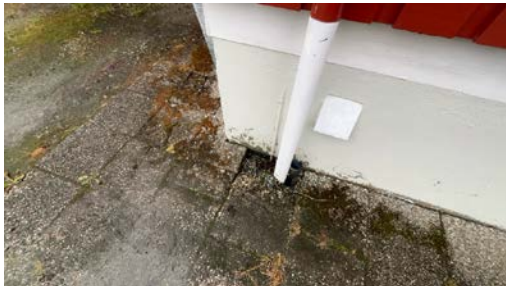
- Det bør lages system for bortledning av vann fra taknedløp ved grunnmur.
- Det må foretas tiltak for å lukke avviket.

Bortledning av vann fra taknedløp må føres i egne rør som leder vannet bort fra bygningen. Når vann fra nedløp renner rett på bakken fører dette til ekstra påkjenning av grunnmur og dens dreneringer, slik at vann kan lette komme inn i kjeller/underetasje.

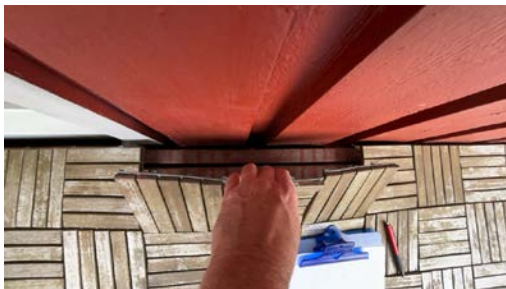
Helling/høydeforskjell på terrasse og innglasset terrasse er forhold som må undersøkes nærmere for å finne årsak.

Lekkasje i innglasset terrasse må holdes under oppsikt og undersøkes nærmere.

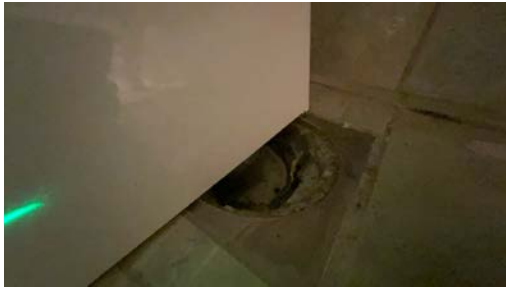
- Overvåk tilstanden jevnlig. For å få tilstandsgrad 0 eller 1 må slukløsningen skiftes ut og sannsynligvis må også membransjiktet skiftes/utbedres. Det er imidlertid vanskelig å si noe om tidspunktet for når dette er nødvendig.
- Eldre sluk av plast er ofte utsatt for lekkasjer og særlig i overganger. Eventuelle lekkasjer kan medføre fuktskader på tilleggende konstruksjoner.
