Myrvegen 13A, 7900 RØRVIK

**Enebolig med carport i veletablert  
og populært boligfelt**

# Tilstandsrapport

Befaringsdato: 21.08.2025

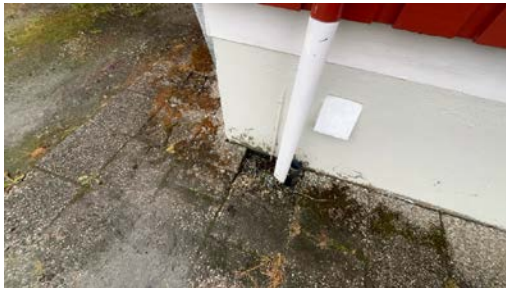
- Det bør lages system for bortledning av vann fra taknedløp ved grunnmur.
- Det må foretas tiltak for å lukke avviket.

Bortledning av vann fra taknedløp må føres i egne rør som leder vannet bort fra bygningen. Når vann fra nedløp renner rett på bakken fører dette til ekstra påkjenning av grunnmur og dens dreneringer, slik at vann kan lette komme inn i kjeller/underetasje.

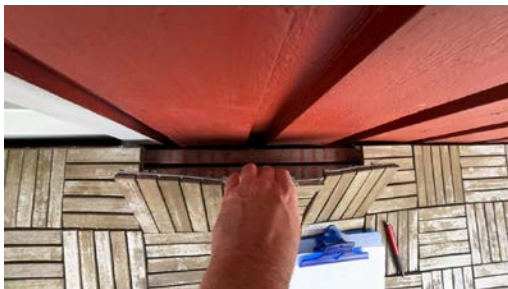
Helling/høydeforskjell på terrasse og innglasset terrasse er forhold som må undersøkes nærmere for å finne årsak.

Lekkasje i innglasset terrasse må holdes under oppsikt og undersøkes nærmere.

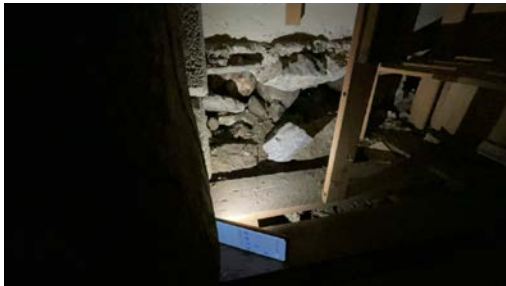
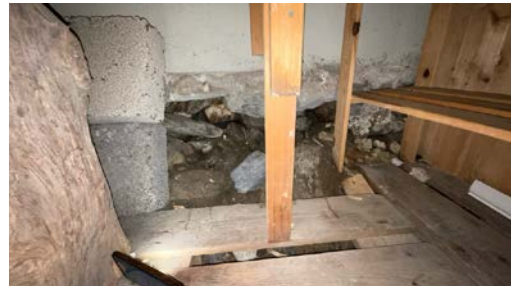
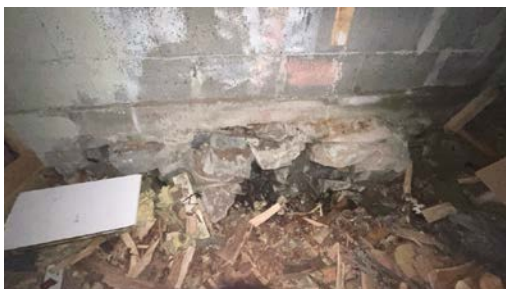
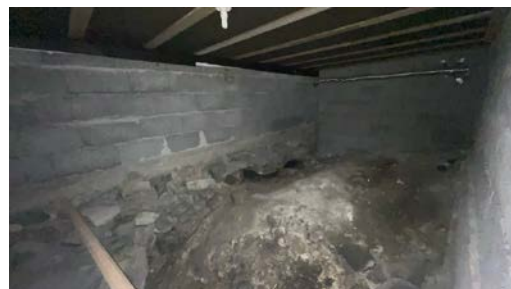
Det er ikke tydelige tegn på sprekker eller setninger i grunnmur, men da masser innenfor grunnmur delvis er fjernet bør dette følges med på. Det anbefales at det etableres en mur/bankett på innsiden av grunnmur der det er utgravd for å hindre fremtidige utglidninger.
