# Tilstandsrapport

📍 Hollaveien 6, 7200 KYRKSÆTERØRA

# gnr. 101, bnr. 102

Rapportdato: 15.08.2023

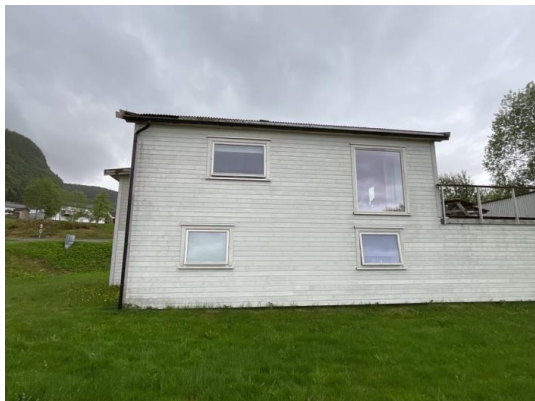
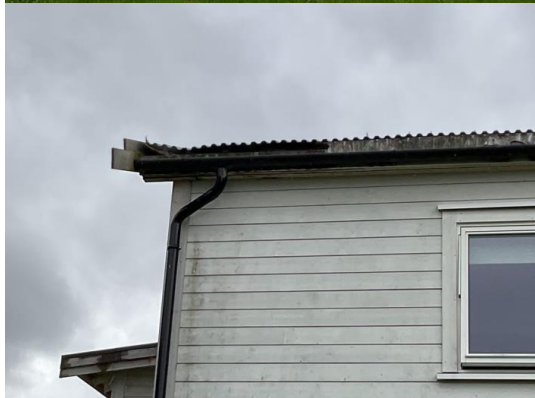
Aluminiums takrenner, nedløp og heldekkende pipebeslag uten topphatt. Trinn til pipe skrudd i plate. Nedløp er tilkoblet avløp i grunn.

Manglende beslag ved overgang tak/takrenne i front av bolig ved befaringen som senere er utbedret

- Snøfangere må monteres for å tilfredsstille byggeårets krav.
- Stigetrinn for feier må monteres.
- Beslag fra vindskibord til tak må monteres.
- Pipehatt bør monteres for å hindre vann å trenge ned i pipen. Det kan medføre ytterligere skade på pipe og i tillegg føre til vannlekkasjer i rom med sotluke.

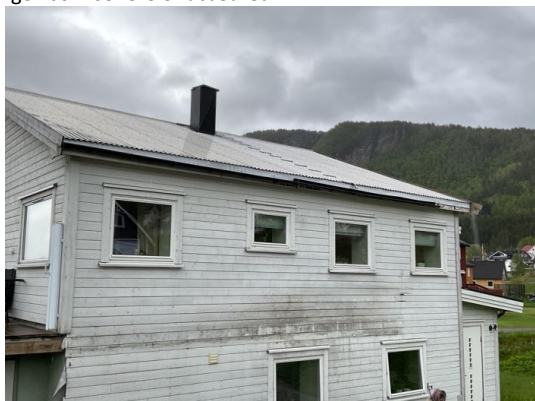
Deler av takrenne mangler ved befaringen.  
Mangler beslag på overgang vindskibord til tak.

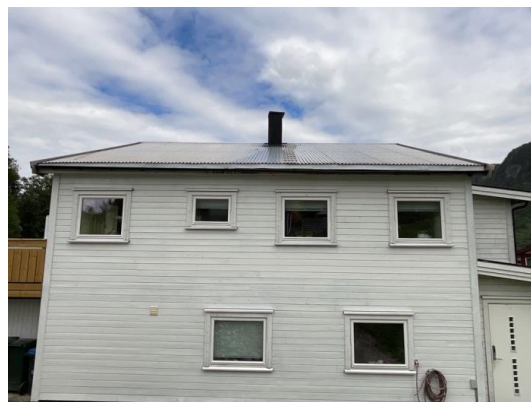
Takrenne er montert tilbake. Mangler nedløp. Bilde er tatt 05.07.2023

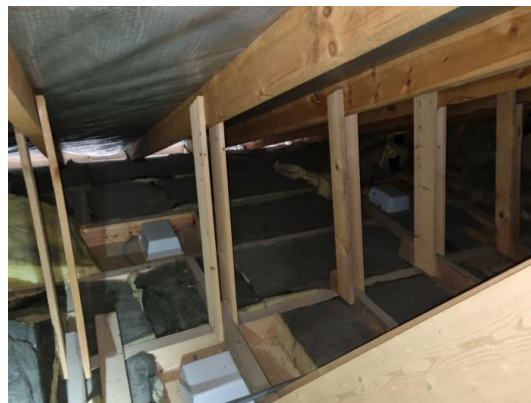
Synlig ventilering fra kryploft

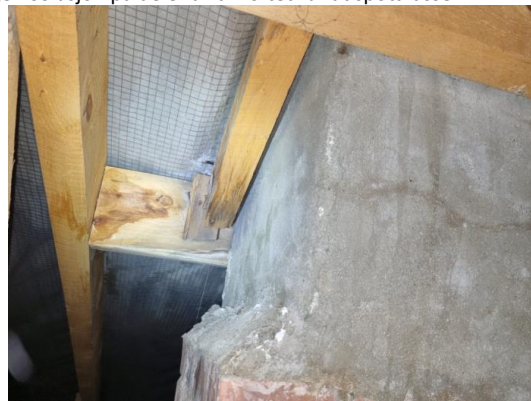
Fuktmerker rundt pipe, ingen fukt på befaringsdagen

- Det er påvist fuktskjolder/skader i takkonstruksjonen.
- Mangler isolering flere steder på kryploft
- Isolering bør legges på plass

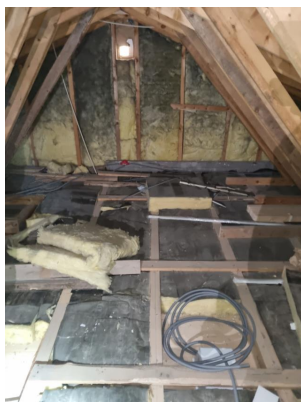
Manger isolasjon på deler av av loftet og ingen synlig dampsperre

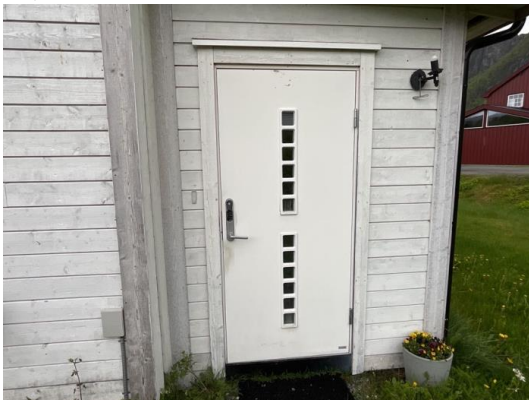
### Hoveddør

Skade i øvre del av dør og slitt overflate rundt glasslister.

- Karmene i dører er værslitte utvendig og det er sprekker i trevirket.

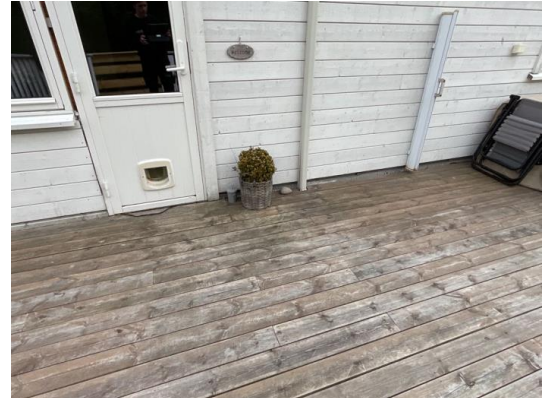
Mangler beslag i overgang terrassedekke og vegg. Bilde tatt 05.07.2023

- Det må foretas tiltak for å lukke avviket.
- Det er ikke krav om utbedring av rekkverkshøyde opp til dagens forskriftskrav.
- Bør monteres beslag i overgang dekke og vegg

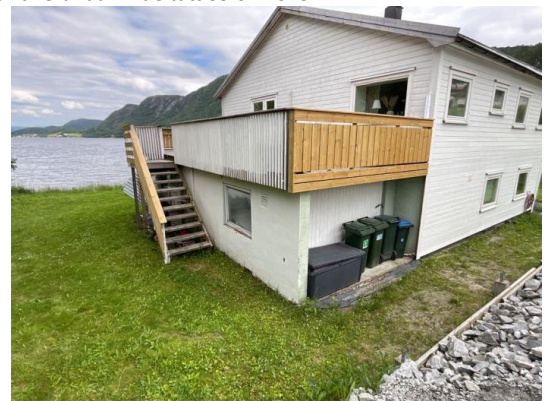
Montert nytt rekkverk i front mot sjøen og opp mot parkering etter befaringen. Bilde tatt 05.07.2023

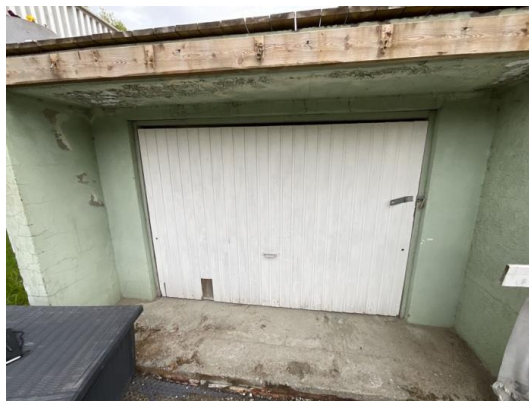
Mangler ett lite panelbord på garasjeport.

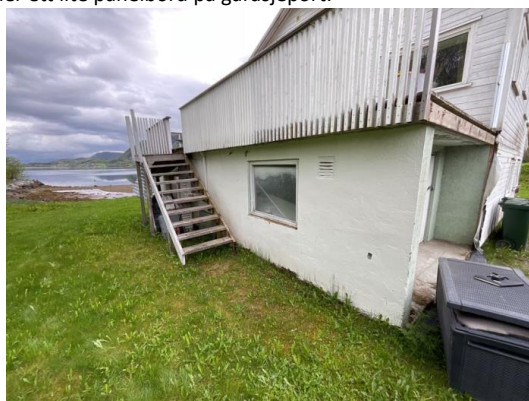
Vindu i garasje mangler underbeslag og glassflate er delvis malt. Bilde tatt på befaringsdagen.

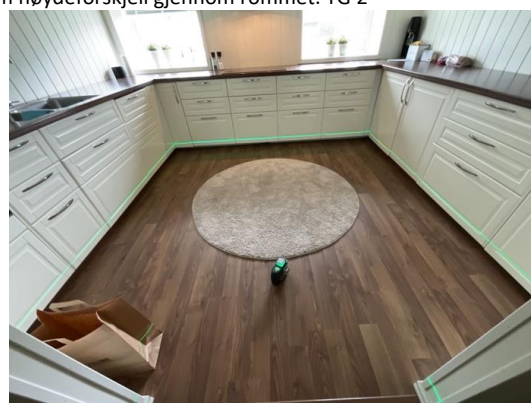
## 2. etasje

Plassering av laser ved kontroll av etasjeskiller på kjøkken. Det er målt 16 mm høydeforskjell gjennom rommet. TG 2

- Målt høydeforskjell på over 15 mm gjennom hele rommet. Tilstandsgrad 2 gis med bakgrunn i standardens krav til godkjente måleavvik.

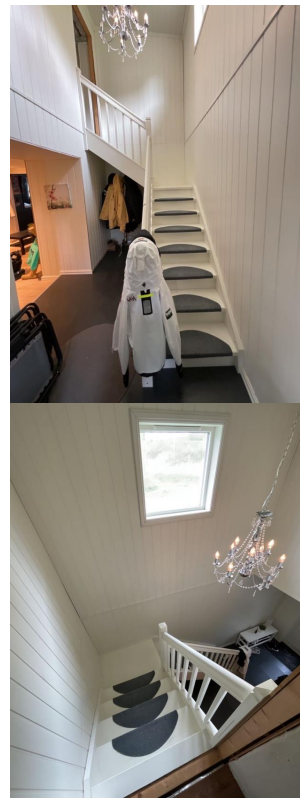
Malt tett trapp med teppe i trinn og malt rekkverk. Høyde rekkverk er målt til 90 cm

- Det er avvik:
- Det mangler håndløper på vegg i trappeløpet.
- Knirk i trapp og det mangler propper for å skjule skruinnfestninger.

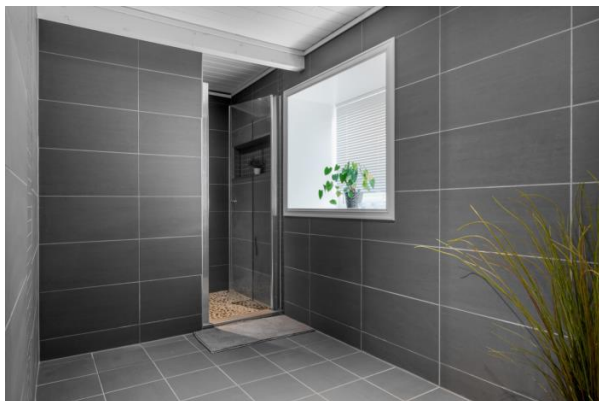
Gulvet er flislagt. Rommet har elektriske varmekabler. Det er målt 17 mm høydeforskjell på gulv ved dørterskel til topp slukrist under boblebadekar. Dusjnisje har egen sluk med lokalt fall.

- Våtrommet fungerer med dette avviket.

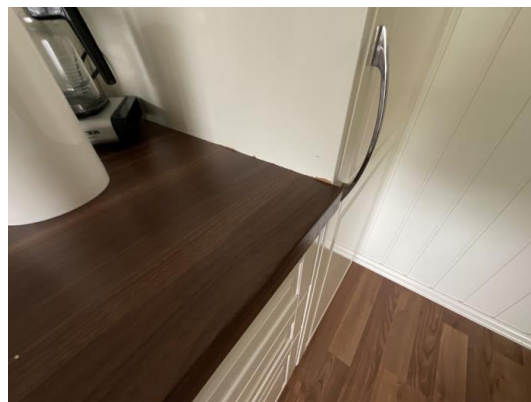
Overflateskade mot kjøleskap ved benkeplate.

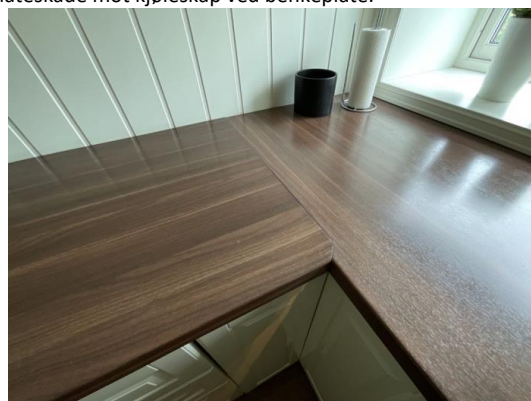
Skjøt ved benkeplater har en liten svelleskade og har dårlig tilpasning.

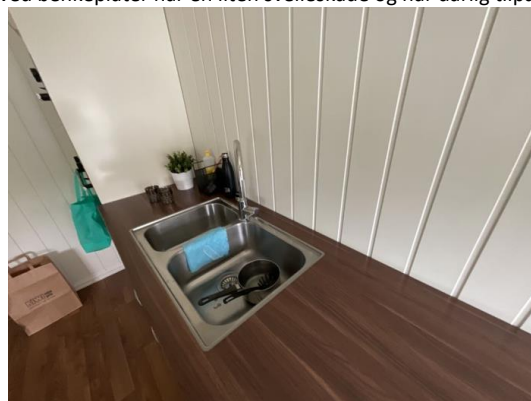
Mangler fuge langs benkeplate i overgang mot vegg, vegger bør beskyttes for sprut.

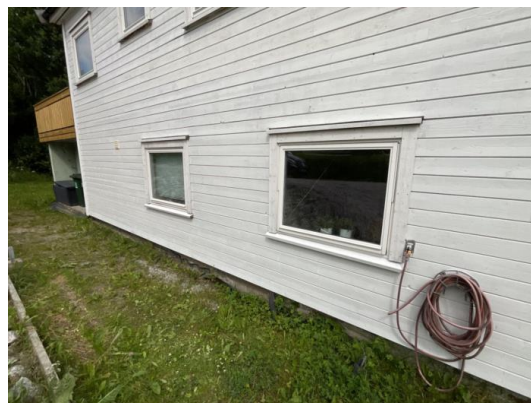
Synlig grunnmursplast uten klemlist

- Mer enn halvparten av forventet levetid på drenering er overskredet.
- Det mangler eller på grunn av alder er det sannsynlig at det mangler utvendig fuktsikring av grunnmuren - ved kjeller/underetasje.
- Det er på oversiden synlig grunnmursplast, mangler klemlist.
